STODOŁA

1907 r.

LIW

07-121 Liw
ul. Ogrodowa 7

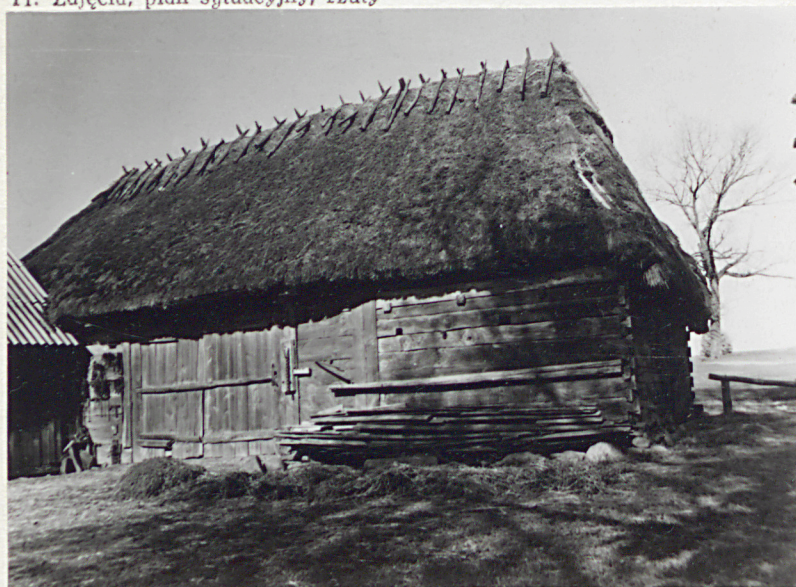
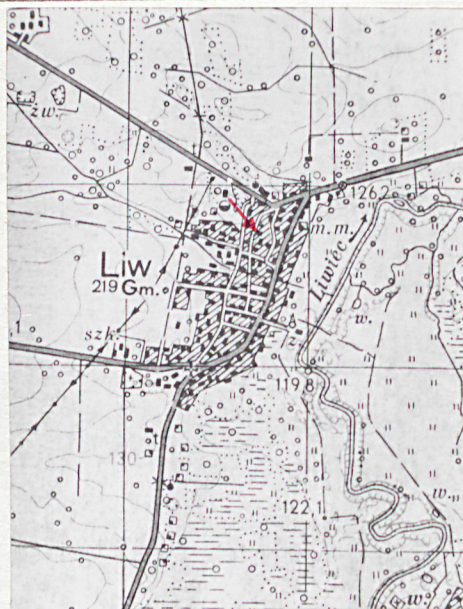
11. Zdjęcia, plan sytuacyjny, rzuty

Stodołę postawił w 1907 r. Władysław Dębski /wg miejscowej opinii Dębscy i Radło są najstarszymi rodami Liwu/. Od 1928 r. dziedziczył syn Władysława - Stanisław. W 1972 r. przeszła na własność syna Stanisława - Franciszka Dębskiego, obecnego właściciela. Inf. Franciszek Dębski, lat 52. Około 1950 r. zmieniono strzechę; wymieniono i sztukowano podwalinę.

Plan. Budynek założony na planie prostokąta, szerokofrontowy, z centralnie usytuowanym klepiskiem i zapolami po bokach.

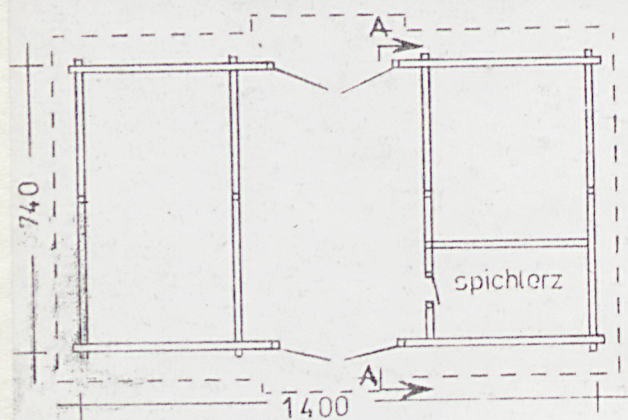
rzut przyziemia 1:200

Wnętrze. Powierzchnia klepiska z utwardzonej gliny. Zapola nie utwardzone. W części północnego zapola spichlerzyk z podłogą zamykany spągowymi drzwiami. Zapola od klepiska oddzielają u dołu i u góry płatwie zapolowe; płatwie górne opierają się w połowie długości na słupach. Wierzeje na biegunach; od strony ulicy otwierane do wewnątrz, od podwórka otwierane na zewnątrz, zamykane na drewnianą zasuwkę.

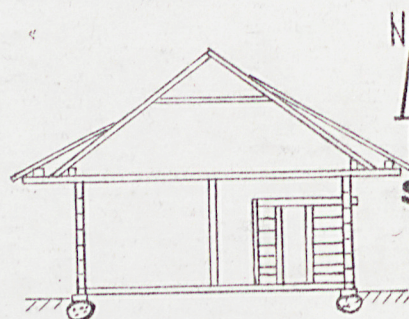
przekrój A-A

Dach czterospadowy kryty żytnią słomą. Kalenica wzmocniona koźlinami. Okap wysunięty ok. 80 cm poza płaszczyznę ścian, nad wierzejami ok. 120 cm /wg miejscowej terminologii - "załamek"/. Więźba dachowa konstrukcji płatwiowej usztywniona jętką. "Załamek" formuje drugie krokwie oraz wysunięte końce płatwi zapolowych.

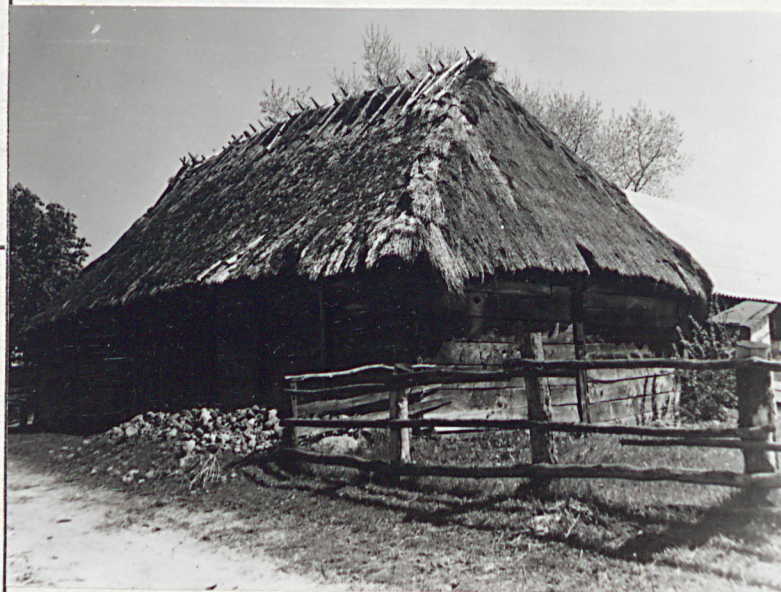
Materiał i technika. Konstrukcja ścian wieńcowa. Belki zrębu sosnowe, w ścianie pld. sosnowe i topolowe /grubości 8-9 cm/, zwęglowane na rybi ogon z niewielkimi ostatekami. W ścianach szczytowych po jednej kątce. Podwalina sosnowa /od zach. dębowa/ w narożach łączona na nakładkę, oparta na kamieniach. W ścianie od podwórka /wsch./ wystają końce belek stropowych spichlerzyka.

Stan zachowania dobry.

Widok od płd.-zach.
