1. Obiekt	2. Czas powstania	3. Miejscowość
DOM	ok. 1910 r.	LIW

07-121 Liw ul. Senatorska 14
		nr hipoteczny .....
		5. Przynależność administracyjna
		województwo <u>siedleckie</u> gmina <u>Liw</u>
		6. Poprzednie nazwy miejscowości
		<u>Stary Liw</u> <u>Nowy Liw</u>
		7. Przynależność administracyjna przed 1.VI.1975
		województwo <u>warszawskie</u> powiat <u>Węgrów</u>
		8. Właściciel i jego adres:
		<u>Stanisław Szczepanik</u> <u>ul. Senatorska 14</u> <u>Liw</u>
		9. Użytkownik i jego adres:
		<u>jw.</u>
rzut przyziemia 1:200		10. Rejestr zabytków

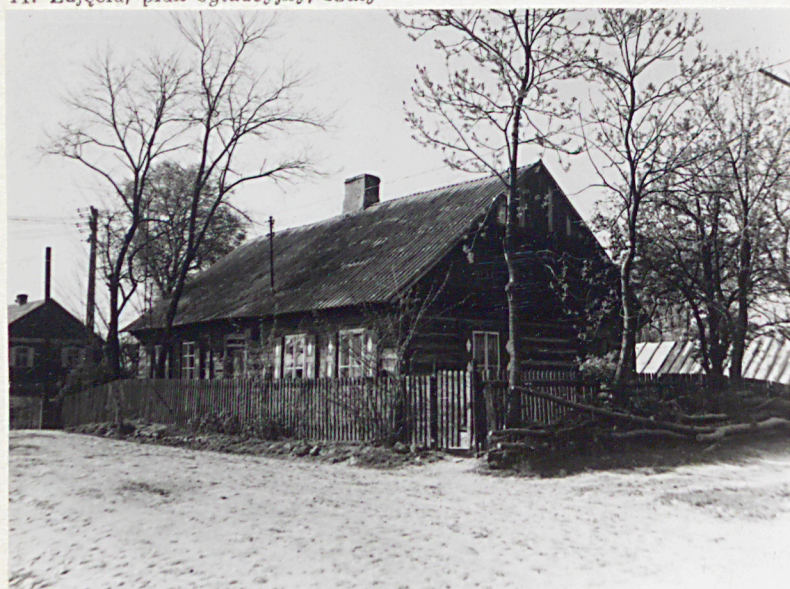
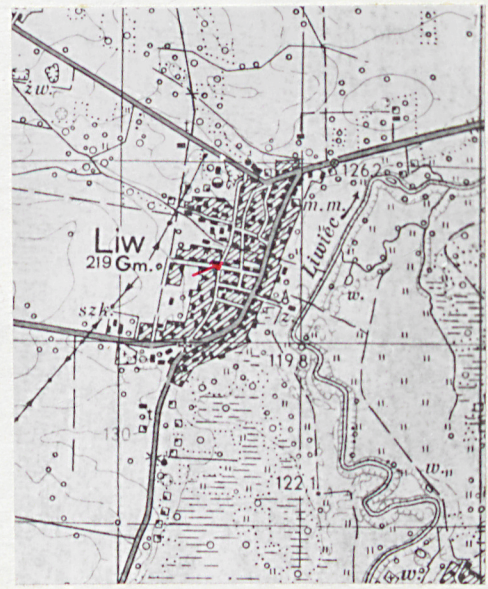
11. Zdjęcia, plan sytuacyjny, rzuty		4. Adres

Sytuacja: Budynek usytuowany w środkowej części wsi stanowi narożnik ul. Senatorskiej i Kościelnej. Ustawiony kalenicowo w odległości ok. 4 m od ulicy Senatorskiej. W głębi podwórza murowana obora, kołowrotowa studnia oraz kilka starych drzew. Granice działki wyznacza sztachetowy płotek.

Plan. Budynek założony na rzucie prostokąta, szerokofrontowy, dwutraktowy, z centralną sienią przedzieloną komorowym kominem.  
Materiał i technika. Ściany konstrukcji wieńcowej, belki zrębu sosnowe /grub. 11 cm/ zwęgłowane na rybi ogon z niewielkimi ostatkami. Szczeliny między wieńcami zabezpieczone gliną z mchem. Podwalina dębowa w narożach łączona na zamek prosty, oparta na kamieniach wzmocnionych zaprawą betonową.

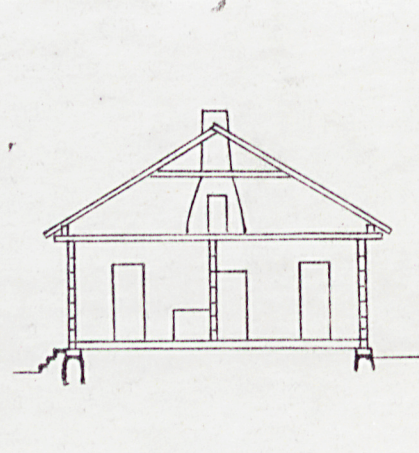
przekrój A - A	sytuacja 1 : 1000

Dach dwuspadowy kryty eternitem falistym. Okap wysunięty około 60 cm poza płaszczyznę ścian. Więźba dachowa konstrukcji krok-  
wiowo-płatwiowej usztywniona jętką. Płatwie oparte na wystają-  
cych końcach belek pułapowych. Wejście na poddasze po drabinie  
z sieni. Na poddaszu, na deskach pułapowych polepa z gliny.  
Daszki okapnikowe pokryte deskami.

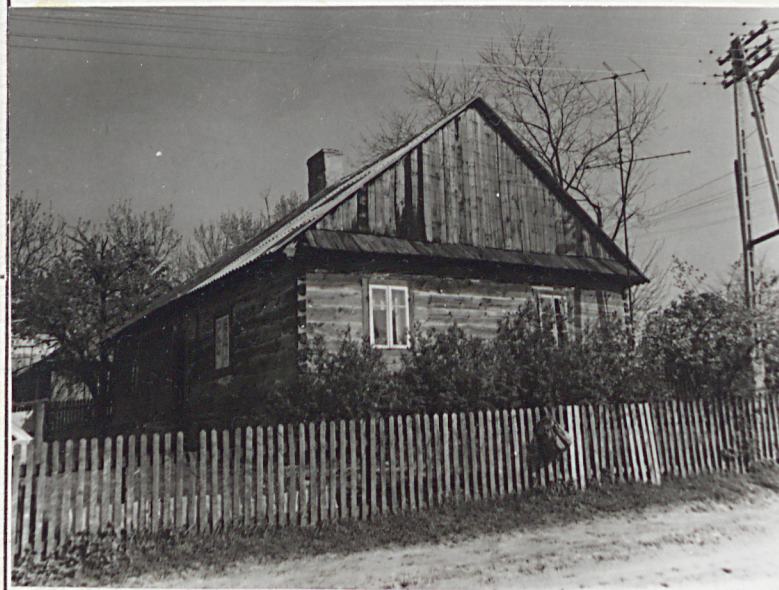
Widok od płn.-zach.

Elewacje. Szczeliny między wieńcami na całej powierzchni zrębu pomalowane wapnem. Od frontu i w ścianie szczytowej wschodniej dwuskrzydłowe, płycinowe okiennice. Ramy okienne malowane olej-  
no na kolor biały. Przed wejściem betonowe schody. Ściana tyl-  
na w części obita papą.

Stan zachowania dobry.  
Budynek posiada instalację elektryczną, odgromową i wodociągową /hydrofor/.
