1. Obiekt

936/1 DWÓR

KUROWICE

11. Zdjęcia, plan sytuacyjny, rzuty

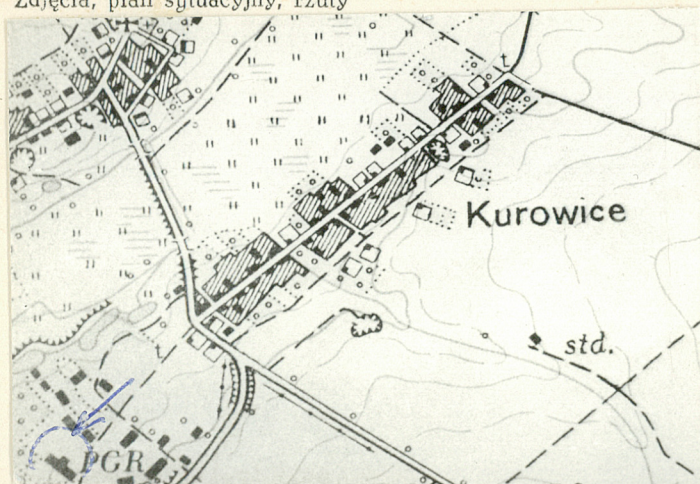
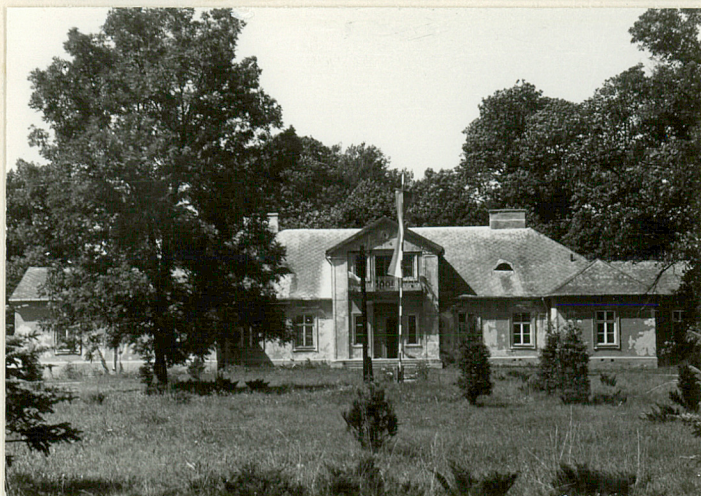
- Ściany na niskim cokole, zwieńczone profilowanym gzymsem. Elewacja frontowa trzynastoosiowa. Ryzalit środkowy trójosiowy, z reprezentacyjnym, poprzedzonym schodami wejściem na osi głównej. Nad nim, w drugiej kondygnacji, żeliwny balkon. Ryzalit wieńczy trójkątny szczyt z okulusem i datą /1840/ w tympanonie. W elewacji frontowej korpusu symetrycznie, po obu stronach ryzalitu, usytuowane są po dwa otwory okienne. Ryzality boczne są jednoosiowe, a przybudówki dwuosiowe. Elewacja tylna, ogrodowa, jedenastoosiowa. W części środkowej trójosiowy ryzalit z wejściem na taras usytuowany na jego szerokości. Elewacje boczne przybudówek jednoosiowe, z wejściami bocznymi. Otwory okienne i drzwiowe prostokątne, w profilowanych obramieniach. Okna z odcinkami gzymsu w nadprożach.

14. Kubatura	15. Powierzchnia użytkowa	16. Przeznaczenie pierwotne	17. Użytkowanie obecne
3077 m ³	645 m ²	mieszkalne	mieszkalno-gospodarcze
18. Prace budowlane i konserwatorskie, ich przebieg i dokumentacja		19. Stan zachowania (fundamenty, ściany zewnętrzne, ściany wewnętrzne, sklepienia, stropy, konstrukcje dachowe, pokrycie dachu, wyposażenie i instalacje) - Ogólny stan zachowania średni. Znaczne zawilgocenie i zagrzybienie ścian. Przecieki dachu. Pozostałe elementy w stanie dobrym.	
20. Najpilniejsze postulaty konserwatorskie		- Naprawa dachu.
