1. Obiekt

ODWACH

3. Miejscowość

SIEDLCE

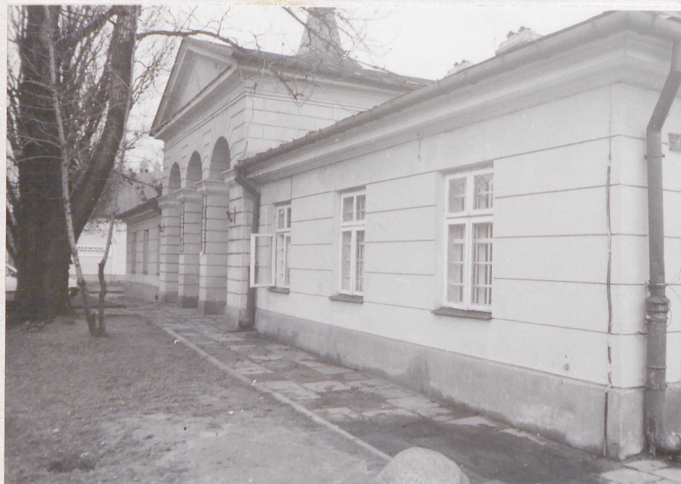
11. Zdjęcia rzut przekrój sytuacja orientacja

RZUT: na planie wydłużonego prostokąta, przylegający prostopadle do starszego parterowego budynku kasy. Szerokofrontowy, z podcieniem, dwutraktowy, złożony z sieni, biegnącego wzdłuż budynku korytarza, po którego obu stronach prostokątne pomieszczenia.

BRYŁA: parterowa, prostopadłościenna, z piętrowym ryzalitem. Dachy: nad ryzalitem dwuspadowy, nad częściami bocznymi trzypołaciowe, spłaszczone. Dach wysunięty ok. 30 cm. poza lico ścian.

ELEWACJE: tynkowane i bielone. Frontowa pn. dziewięćosiowa, z trójosiowym na osi ryzalitem - boniowany z podcieniami arkadowymi, zwieńczony trójkątnym szczytem. Szczytowe trójosiowe, boniowane. Na osiach prostokątne otwory okienne, w elewacji wsch. prostokątne otwory ślepe.
