BUDYNEK MIESZKALNY

2 poł. XIX w..

SEROCK

ul. Kościuszki 17, Serock

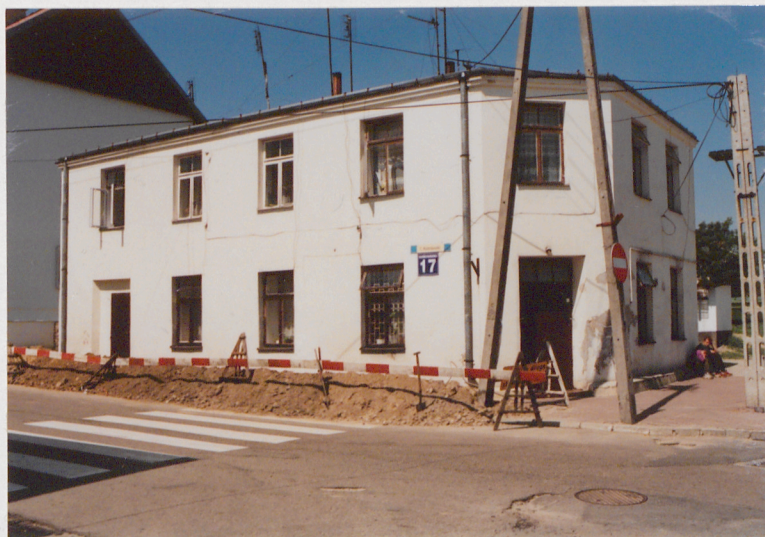
1. Widok ogólny od płd.-wsch.

BRYŁA - budynek dwukondygnacyjny, niepodpiwniczony, o prostej prostopadłościenną bryle ze ściętym narożnikiem od rynku, nakryty płaskim dachem. O podziałach bryły decydują jedynie okna i drzwi w elewacjach, całość wieńczy prosty gzyms koronujący.

ELEWACJE - wszystkie bardzo skromne, na niskim cokole, tynkowane i malowane na biało, zwieńczone gzymsem koronującym.

Elewacje frontowe - **wschodnia (od Rynku)** - dwuosiowa z czterema oknami; **płd.-wsch.** - ścięty narożnik z drzwiami w parterze i oknem na piętrze; **południowa (od ul. Kościuszki)** - czteroosiowa z siedmioma oknami i drzwiami w narożniku zach.

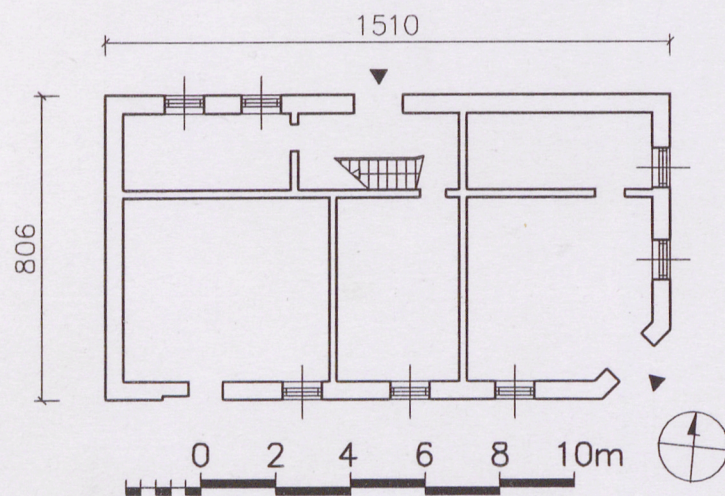
RZUT PARTERU Skala 1:200

RZUT - budynek na rzucie wydłużonego prostokąta ze ściętym narożnikiem płd.-wsch. elewacji frontowej u zbiegu Rynku i ul. Kościuszki. Układ wnętrz jednotraktowy z sienią i klatką schodową w części płn. budynku i pomieszczeniami sklepowymi na parterze i mieszkalnymi na piętrze. Pomieszczenia parteru (historycznie sklepy) dostępne z sieni i od ulicy.

WNĘTRZE - pomieszczenia zgrupowane wokół sieni, wtórne podziały zniekształcające pierwotny układ pomieszczeń jednotraktowych dostępnych od sieni, na parterze również z zewnątrz. Pomieszczenia tynkowane i malowane, gdzieś boazeria i tapeta.

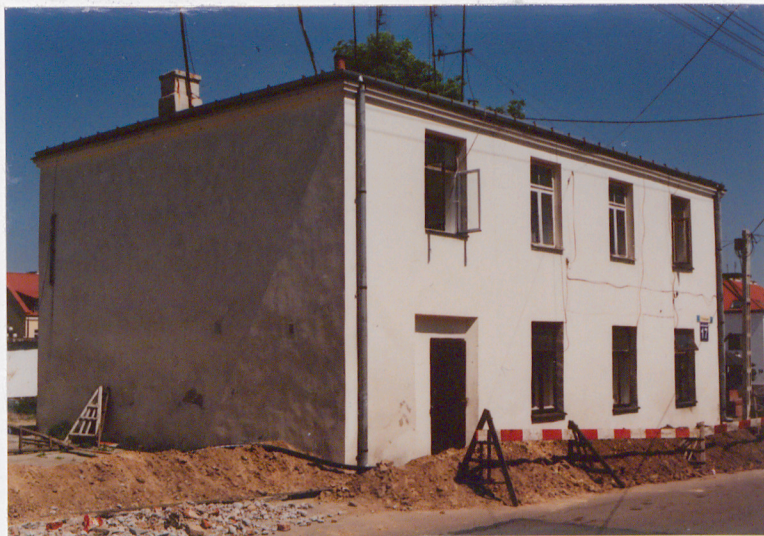
2. Widok elewacji od pld.-zach.

Elewacja boczna (zachodnia) - bez okien i podziałów.

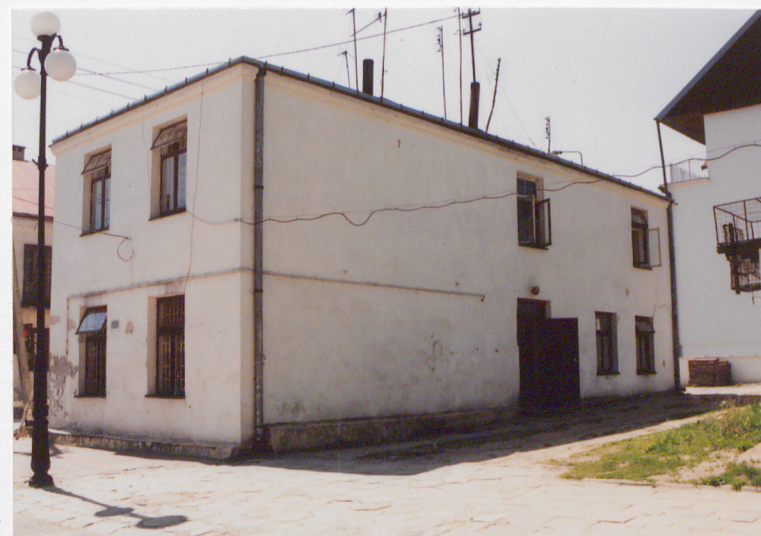
3. Widok elewacji od ptn.-wsch.

Elewacja tylna (północna) - trójosiowa z wejściem i oknem do sieni pośrodku elewacji i trzema oknami od strony zachodniej.

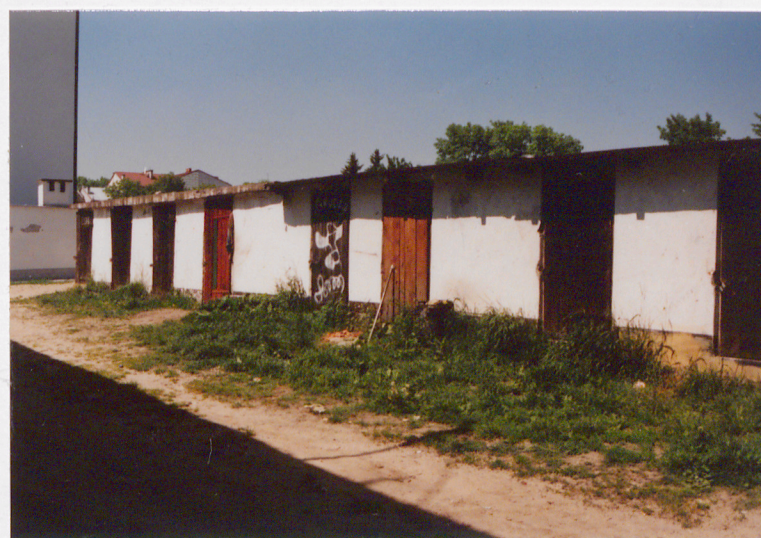
5. Komórki gospodarcze

Dłuższą elewacją frontową zwrócony ku ulicy Kościuszki, krótsza elewacja frontowa wzdłuż zachodniej pierzei rynku. Z tyłu, od strony niezagospodarowanej pierzei rynkowej budynki gospodarcze - komórki.

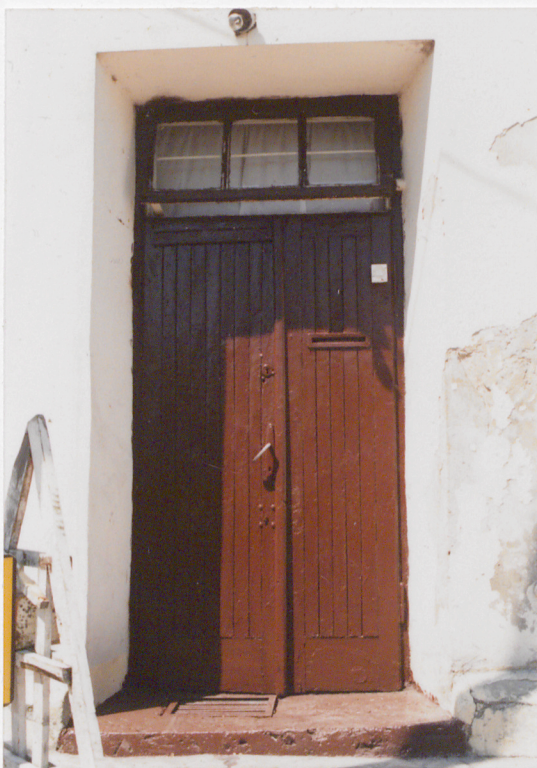
6. Zewnętrzne drzwi wejściowe
w elewacji płd.-wsch.

Otworki - **okna** - drewniane, skrzynkowe (w dużej części skrzydła wewnętrzne zlikwidowane), dwuskrzydłowe z uchylnym lufcikiem dzielonym na dwie kwatery. **Drzwi** - w ściętym narożniku elewacji frontowej - drewniane, ramowo-płycinowe, jednoskrzydłowe, z przeszklonym nadświetlem, dzielonym na trzy kwatery; pozostałe zewnętrzne - drewniane, współczesne; wewnętrzne - drewniane, ramowo-płycinowe, jednoskrzydłowe.

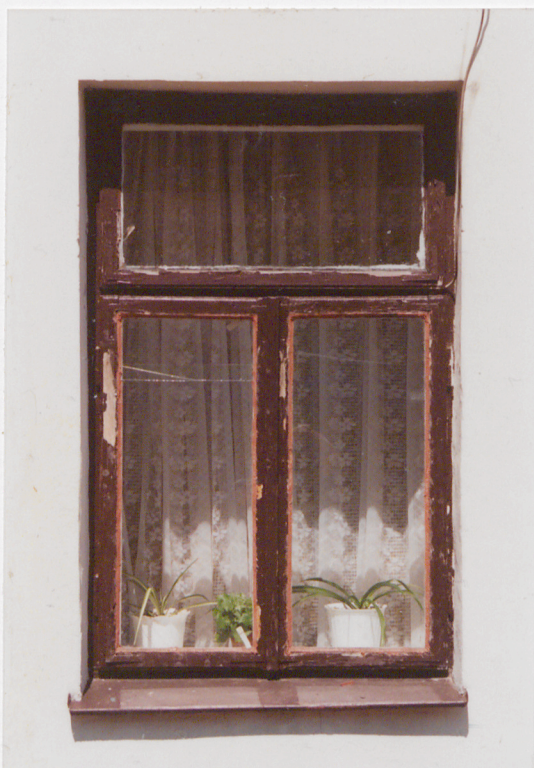
9. Okno w elewacji południowej

14. Kubatura	15. Powierzchnia użytkowa	16. Przeznaczenie pierwotne	17. Użytkowanie obecne
790 m3	131,6 m2	mieszkalno-usługowe	mieszkalne
18. Prace budowlane i konserwatorskie, ich przebieg i dokumentacja (po 1945 r.) <p>1. W okresie powojennym (l. 50-te?) zdemontowano więźbę dachową, założono stropodach i wzmocniono część ścian nośnych piętra. Remont zapewne w celu przystosowania budynku do celów administracyjnych i publicznych.</p> <p>2. W l. 70-tych przystosowanie całości budynku do celów mieszkalnych.</p> <p>3. 1992 r. - naprawa tynków i malowanie elewacji.</p> <p>4. 1996 r. - remont instalacji elektrycznej.</p> <p>5. 1997 r. - naprawa tynków i malowanie elewacji, wymiana zewnętrznych drzwi wejściowych, wykonanie przyłącza wod.-kan. i instalacji wewnętrznych.</p> <p>6. 1998 r. - wmontowanie sanitariatów pod schodami w sieni.</p> <p>W okresie wykorzystywania na cele mieszkaniowe ciągłe niekontrolowane i nierejestrowane wtórne podziały wewnątrz mieszkalnych.</p>		19. Stan zachowania (fundamenty, ściany zewnętrzne, ściany wewnętrzne, sklepienia, stropy, konstrukcje dachowe, pokrycie dachu, wyposażenie i instalacje) <p>1. Stan zachowania budynku dość zły, zwłaszcza ścian parteru, fundamentów, stropu pomiędzy parterem i piętrem.</p> <p>2. Silnie zużyte schody na piętro.</p> <p>3. Zużyta stolarka okienna.</p>

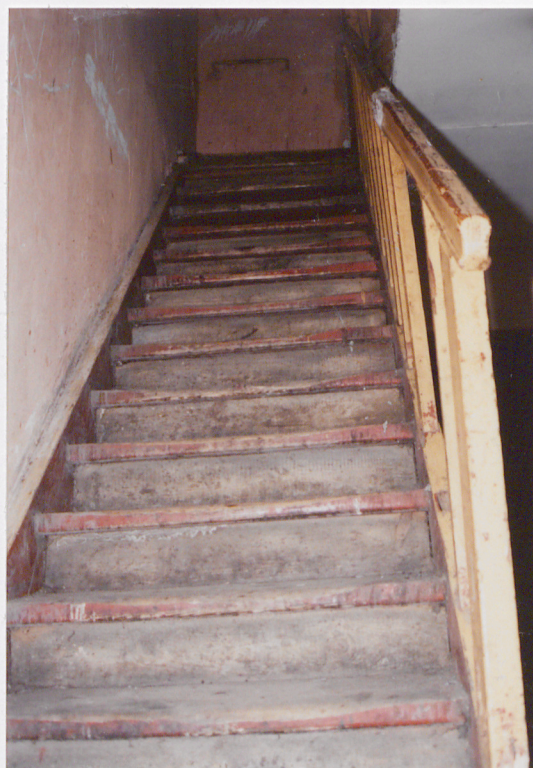
10. Schody na piętro w sieni

Schody - na piętro - drewniane, jednobiegowe, z drewnianą balustradą.
