934/2  
ZAJAZD POCZTOWY – OFICyna LEWA, OB. BUDYNEK MIESZKALNY

I. 30/40-te XIX w.

SEROCK

ul. Pułtуска 13

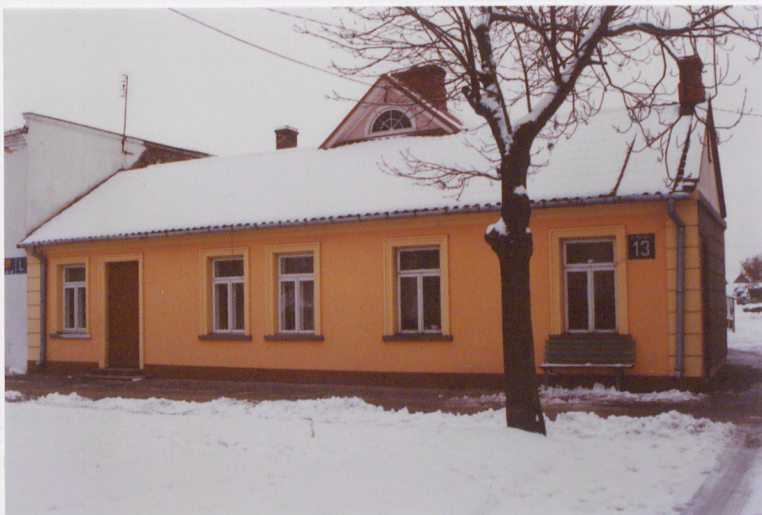
2. Elewacja frontowa

**Elewacja frontowa (wschodnia)** – sześćoosiowa, z dwoma otworami drzwiowymi i czterema oknami. Ściana zwieńczona trójuskokowym gzymsem i połączeniem dachu dwuspadowego. Nad dachem trójkątny szczyt budynku tylnego z półkolistym oknem doświetlającym poddasze. Elewacja wtórnie docieplona z dodanymi obramieniami okien i drzwi.

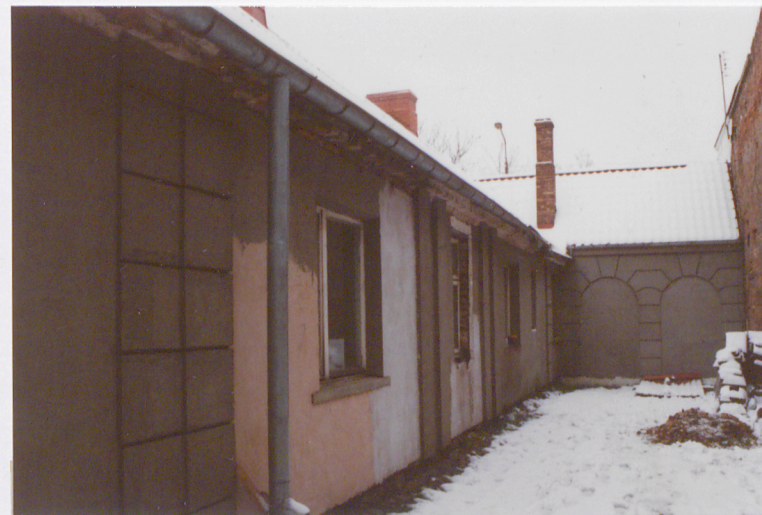
3. Widok elewacji północnej i zachodniej

**Elewacja tylna (zachodnia)** – szczytowa z centralnie umieszczonym, późniejszym oknem.

**Elewacja boczna (północna)** – sześćoosiowa z dwoma otworami drzwiowymi i czterema oknami. Elewacja budynku frontowego szczytowa bez otworów, a wtórnie dodanymi dekoracjami w formie boniowania.

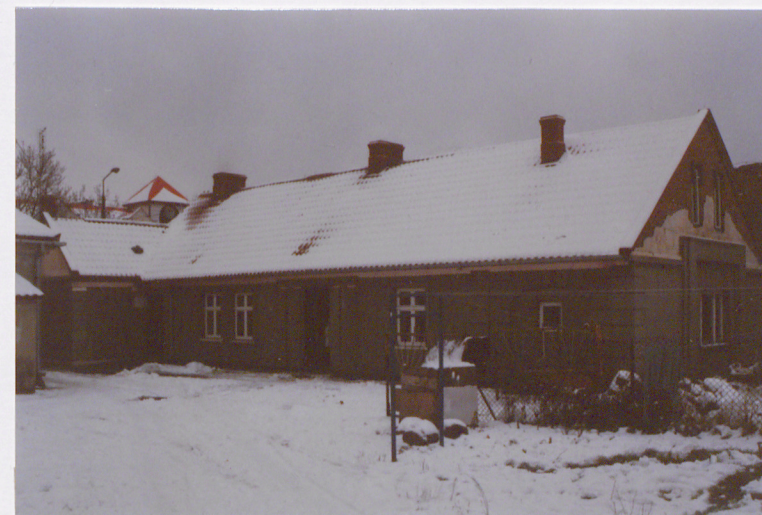
5. Elewacja południowa

**Elewacja boczna (południowa)** – elewacja budynku tylnego pięcioosiowa. Ściana zwieńczona trójuskokowym gzymsem i połączeniem dachu.

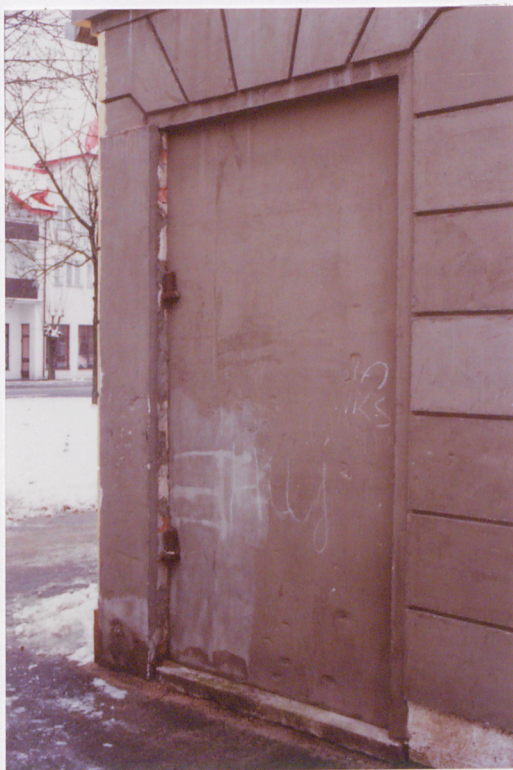
Zapewne w początku XX w. budynek przestał pełnić funkcję zajazdu. Przystosowany został do pełnienia funkcji wyłącznie mieszkalnych, co pociągnęło za sobą konieczność znacznej przebudowy układu pierwotnie jednoraktowego z szerokimi wrotami bramnymi oraz wybicia nowych otworów okiennych i drzwiowych.

6. Pozostałość dawnej bramy wjazdowej  
w elewacji północnej

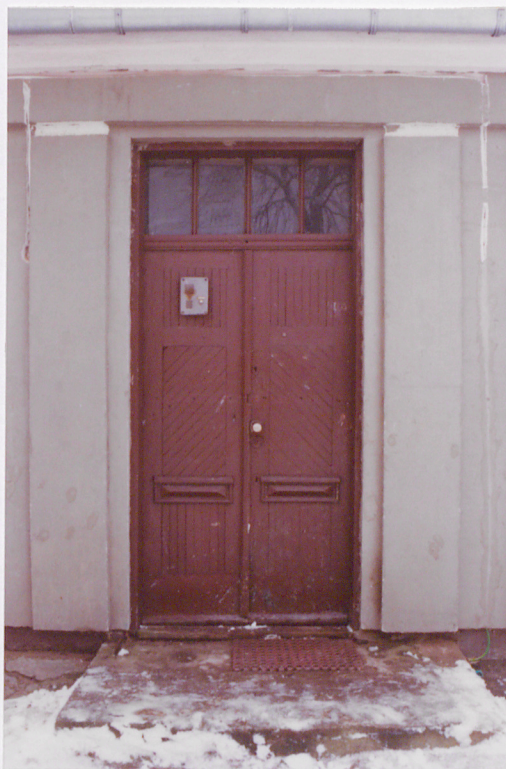
**Otworki** – okna – stare – drewniane, skrzynkowe, dwuskrzydłowe z nadświetlem. Część okien współczesnych, dwuskrzydłowych z PCV. Drzwi – drewniane, dwu- i jednoskrzydłowe, deskowe i ramowo – płycinowe, płyciny pełne, nadświetla szklone. Część drzwi współczesnych.

7. Drzwi w elewacji północnej

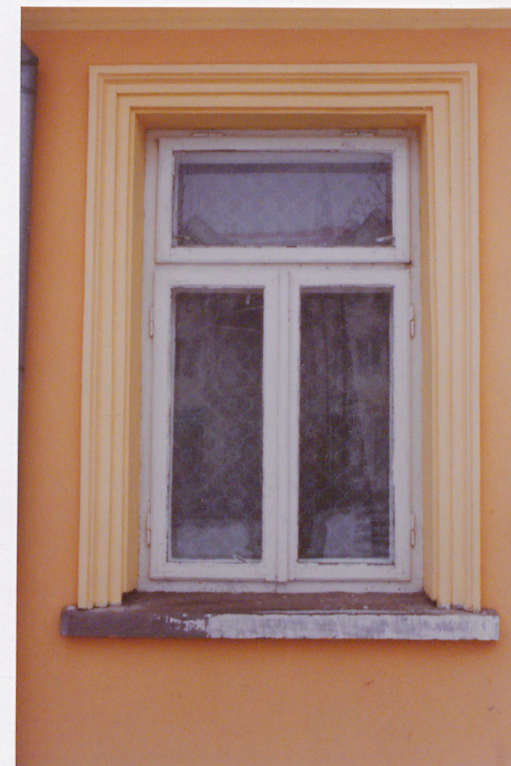
8. Okno w elewacji frontowej

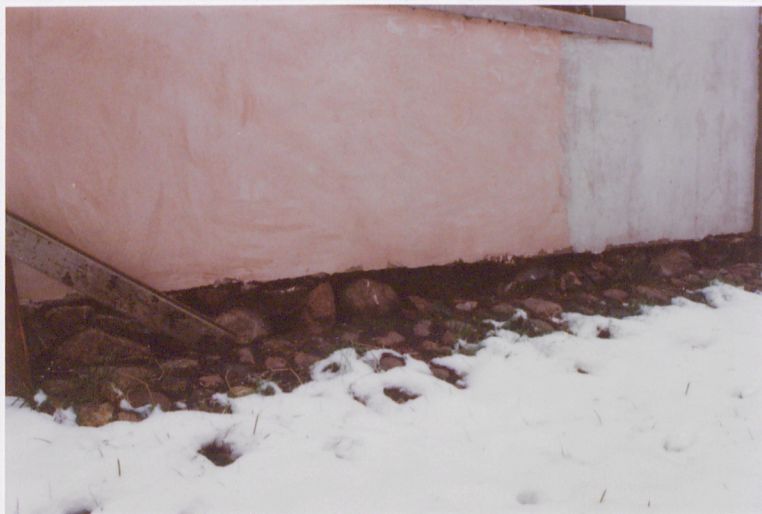
**Ściany** – fundamenty – murowane z cegły i kamieni polnych na zaprawie wapiennej, ściany zewnętrzne i wewnętrzne – murowane z cegły pełnej i tynkowane.

10. Fundament w elewacji południowej

20. Najpilniejsze postulaty konserwatorskie  1. Należy przeprowadzić prace konserwatorskie obiektu w zakresie konstrukcyjnym. 2. Prace winny zostać poprzedzone badaniami architektonicznymi, określającymi pierwotny wygląd budynku, głównie rozmieszczenie otworów okiennych i drzwiowych. 3. Należy poprawić pokrycie dachu i d frontu.

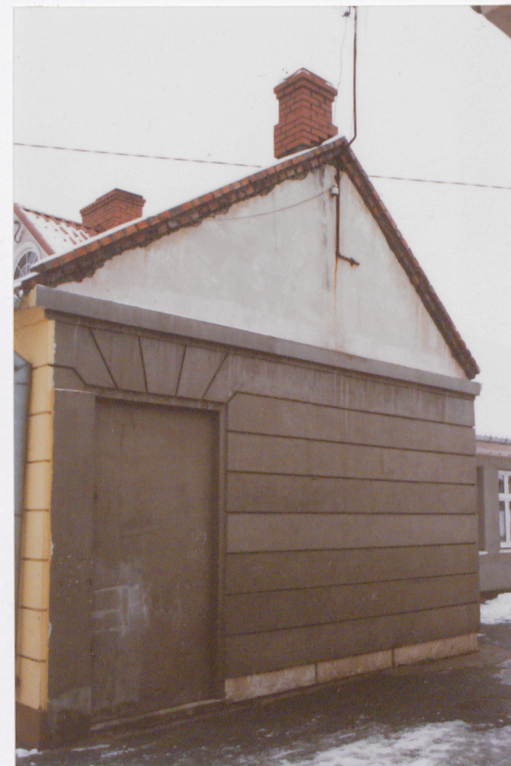
11. Elewacja północna części frontowej
