Nr  
MAZOWIECKIE

677/1 DWÓR

1 poł. XIX w.

JANÓW -  
RUSZKI

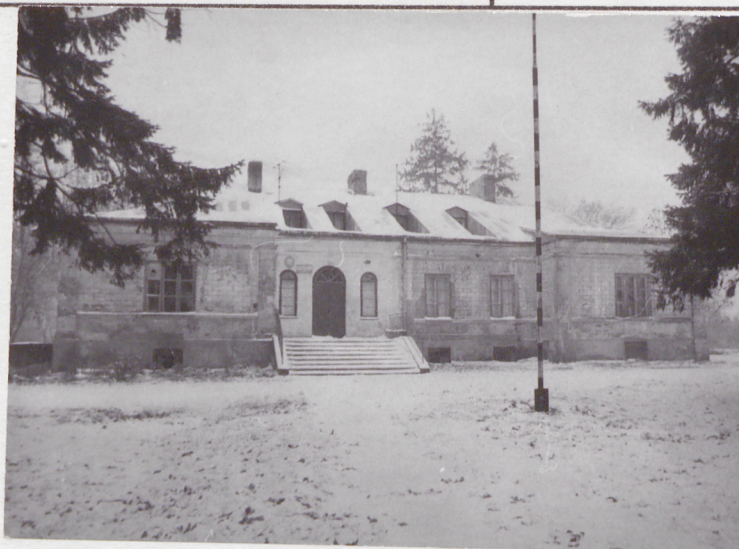
1. Elewacja wschodnia

Elewacja wschodnia frontowa jednokondygnacyjna, siedmioosiowa, niesymetryczna. W ryzalitach bocznych po jednym dużym kwadratowym otworze okiennym. W części środkowej elewacji, z lewej strony, otwór wejściowy flankowany dwoma wąskimi, prostokątnymi otworami okiennymi z półkolistymi naświetlami ze szprosami, poprzedzony podestem na który prowadzą jednobiegowe schody ograniczone od strony południowej prostą, metalową balustradą. Z prawej strony, na

strony części środkowej biegnie prosta listwa gzymsu.

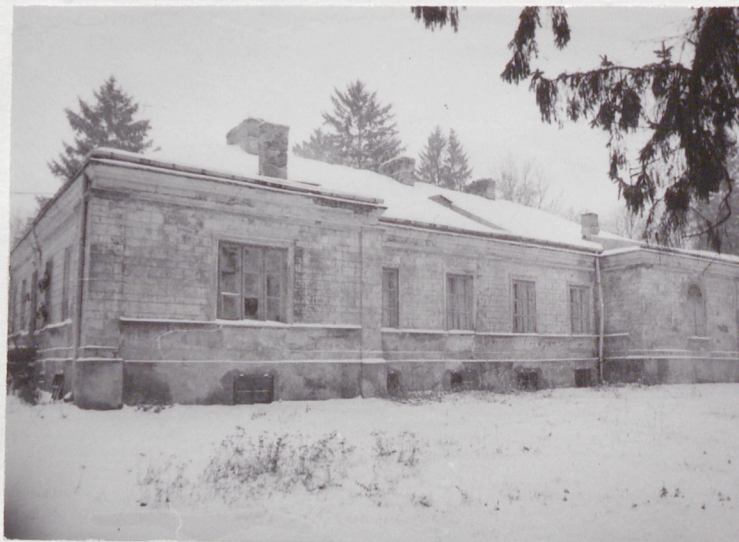
2. Elewacja zachodnia

Elewacja zachodnia jednokondygnacyjna, sześćoosiowa, symetryczna. W ryzalicie północnym kwadratowy otwór okienny, w południowym – prostokątny, zamknięty półkolistym naswietłem ze szprosami. W części środkowej cztery prostokątne otwory okienne. Pod oknami ryzalitu północnego i części środkowej elewacji listwa gzymsu.

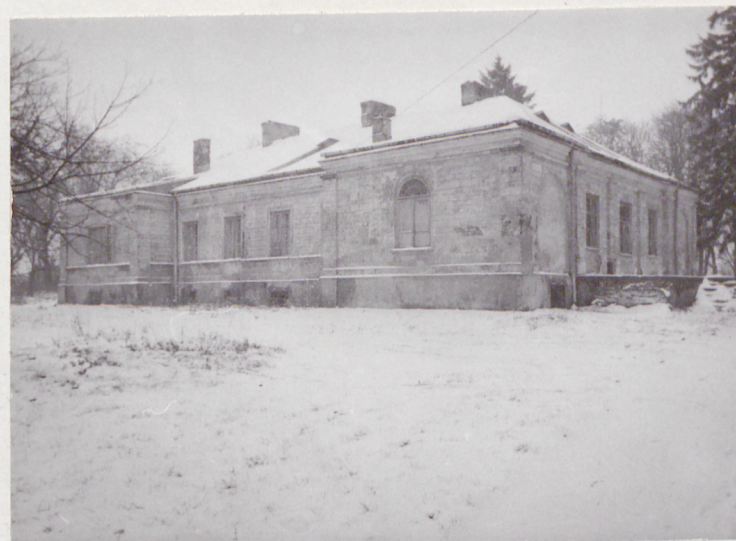
3. Elewacje zachodnia i południowa

Elewacja południowa jednokondygnacyjna, pięcioosiowa, symetryczna. Na trzech środkowych osiach prostokątne otwory okienne flankowane pilastrami. Pod nimi prostokątny taras zajmujący całą szerokość tej części elewacji, poprzedzony centralnie umieszczonymi schodami ze stopniami z trzech stron. W dwu osiach skrajnych ślepe wnęki arkadowe, wyrobione w tynku.

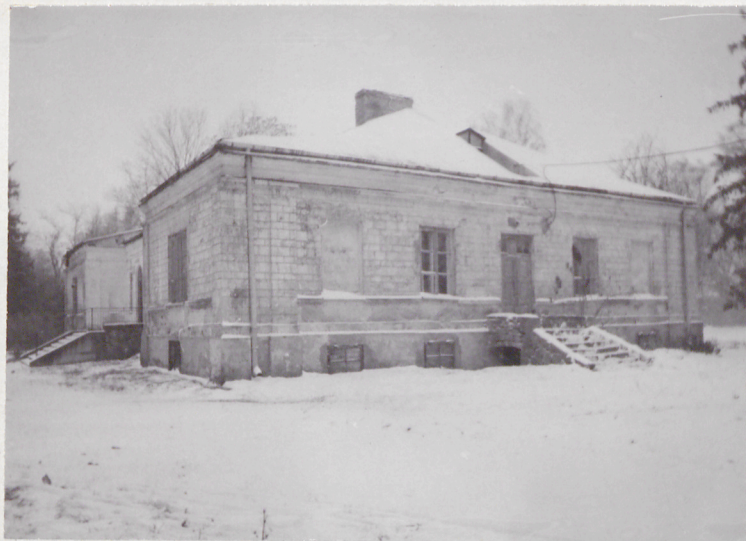
4. Elewacja północna

Elewacja północna jednokondygnacyjna, pięcioosiowa, symetryczna. Na osi otwór wejściowy poprzedzony podiumem ze schodami jednobiegowymi, pod którymi w przyziemiu z boku znajduje się półkolisty otwór z drzwiami wejściowymi do piwnicy. Po obu stronach wejścia po dwa otwory okienne, skrajne ślepe. Wzdłuż całej elewacji prosta listwa gzymsu podokiennego.
