1. Obiekt zabytkowy

DOM - ŚCIEGIENNEGO 1.

SEROCK

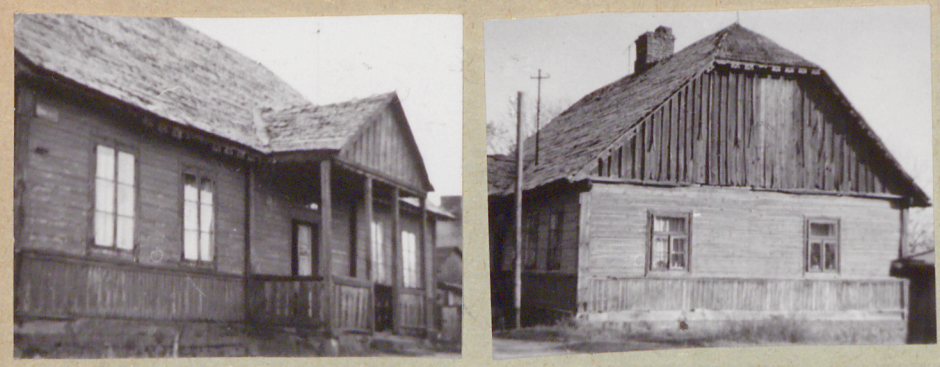
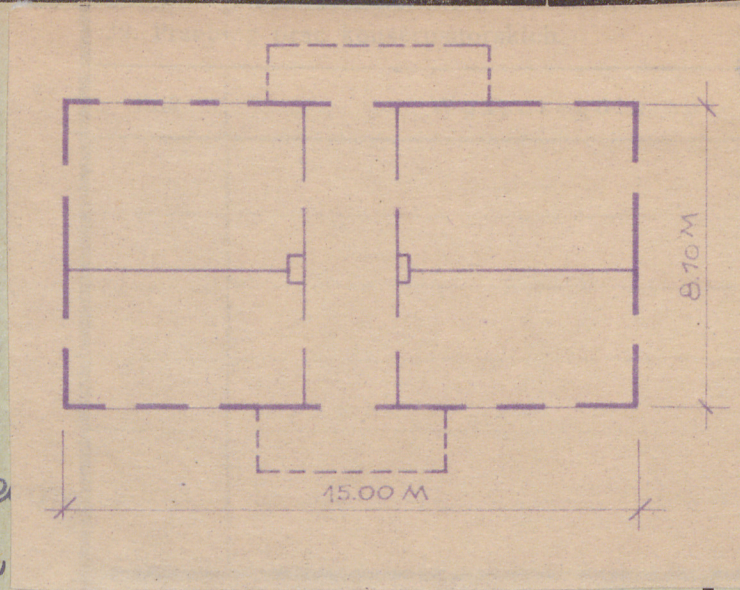
31. Szkic sytuacyjny, plan schematyczny, uwagi opisowe, fotografia

Urządzamy kalemnicowo. Drewniany, portki konstrukcji na gąsienicowy opór, budowany z bali oszokich ca 30-40 cm, od frontu (prn) i od zach. oszalowany deskami. Na podmurówce z cegły i kamienia polnego. Ganki i przybudówka od poł. północnej. Komin moga- ryczny, dach mansardowy.

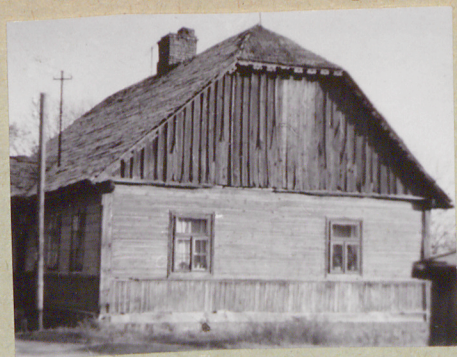
A black and white photograph of a two-story wooden building, likely a schoolhouse, with a gabled roof and a small porch. The building is constructed of dark wood and features two large, multi-paned windows on the upper floor. The roof is steeply pitched and appears to be made of shingles. A small porch with a gabled roof is attached to the right side of the building. The overall appearance is aged and rustic.

Ukryty w kamiennym. Drewniany, pomalowany  
konstrukcji ma gładki, czarny, budynek z  
bali drewnianych o 30-40 cm, od frontu (prz.)  
i od zach. oszalowany deskami. Na podmur-  
ówce z cegły i kamienia polnego. Główny i  
przybudówka od poł. północnej. Kamień moga-  
rnicowy, dach mansardowy.
