PLEBANIA DZWONNICA

~~Rosociszewo~~ BOŻEWO

DZWONNICA

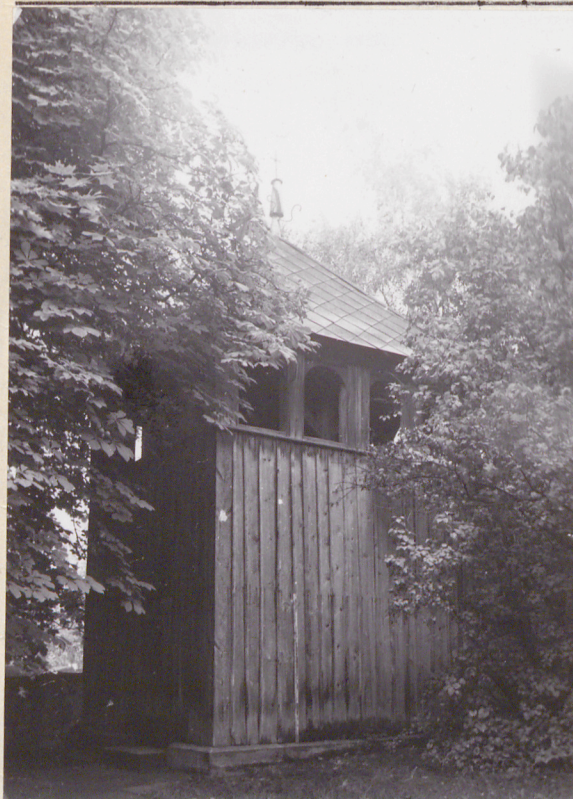
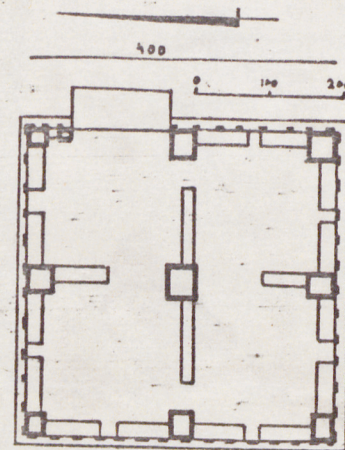
Dzwonnica usytuowana na pd-zach. od kościoła w narożniku ogrodzenia kościelnego.

Drewniana, na kamiennej podmurówce konstrukcja ze słupów i zast-rzałów obita od zewnątrz ścianą z desek.

Wieżba krokwiowa, dach kryty blachą.

Plan kwadratu z wejściem od wsch.

Bryła zwarta nakryta namiotowym dachem, zwieńczonym sterczyną z krzyżem. Wgórnych partiach ścian poniżej okapu dachowego łukowo zamknięte prześwity/po cztery w każdej elewacji/.

W dzwonnicy jeden dzwon

14. Kubatura	15. Powierzchnia użytkowa	16. Przeznaczenie pierwotne	17. Użytkowanie obecne
80 m ³	12 m ²	sakralne	sakralne
18. Prace budowlane i konserwatorskie, ich przebieg i dokumentacja		19. Stan zachowania (fundamenty, ściany zewnętrzne, ściany wewnętrzne, sklepienia, stropy, konstrukcje dachowe, pokrycie dachu, wyposażenie i instalacje) Stan zachowania nienajlepszy. Zniszczenia elementów drewnianych: pruchnienie, ślady działalności owadów, wilgoć oraz butwienie elementów konstrukcyjnych, szczególnie w dolnych partiach	
20. Najpilniejsze postulaty konserwatorskie		Wymiana zdestruowanych elementów i zabezpieczenie zagrożonych
