1. Obiekt

STUDNIA - "ŹRÓDŁO JANA"

K O R C Z E W

Studnia - "Źródło Jana"

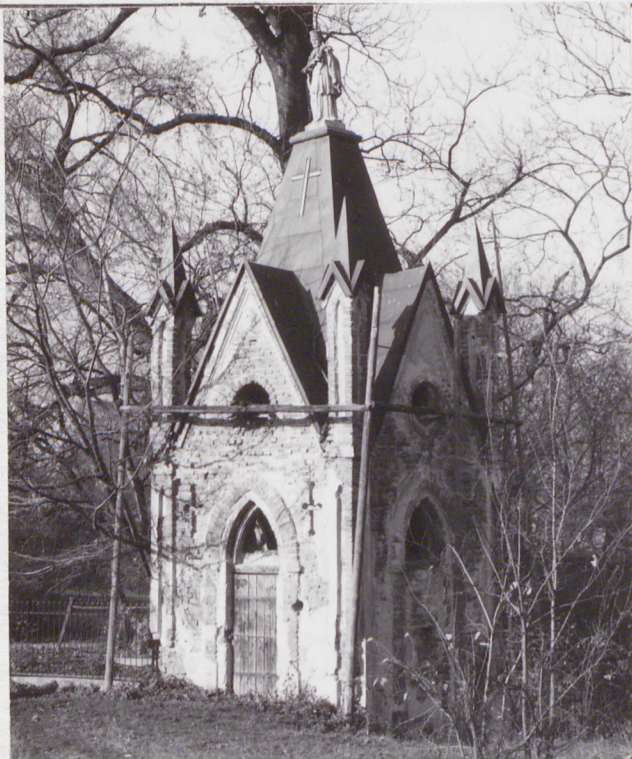
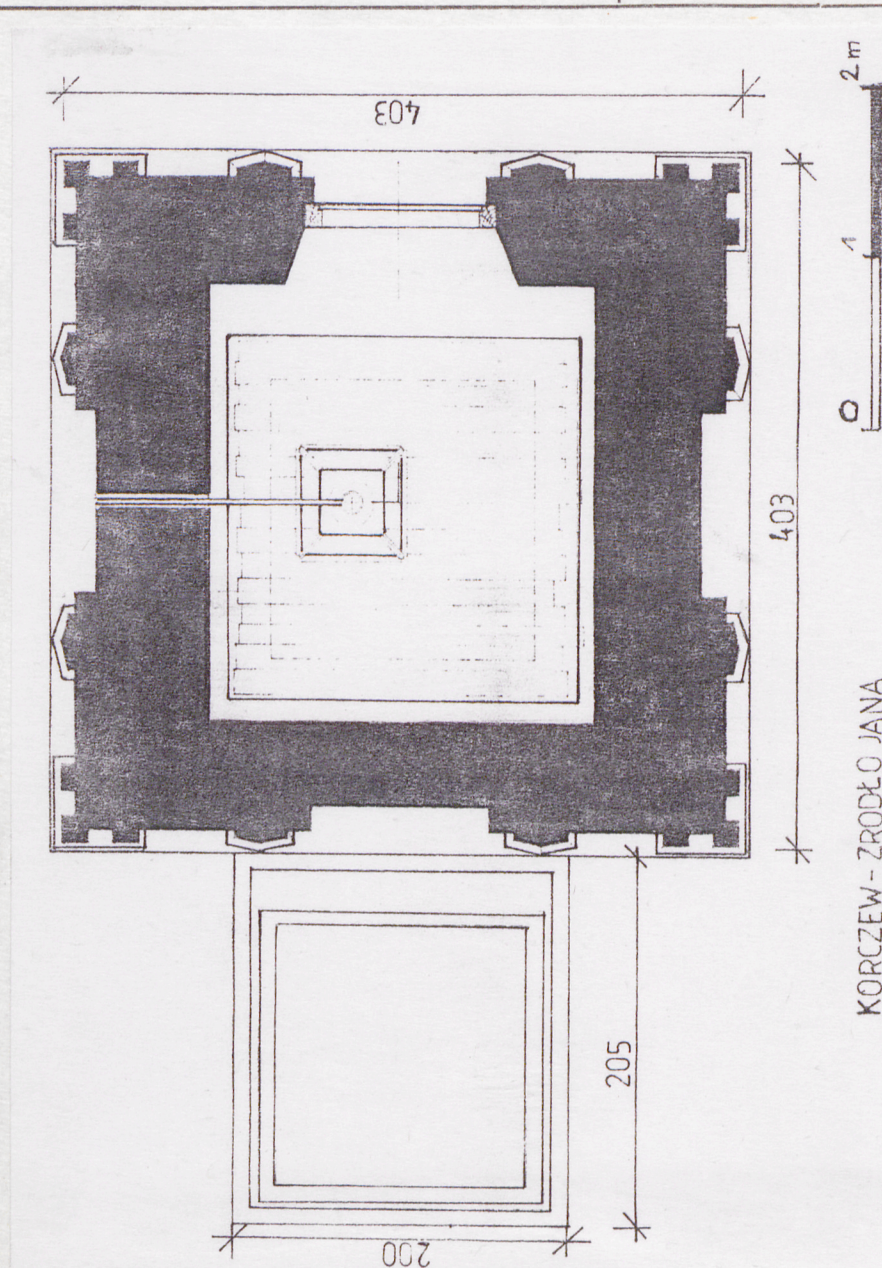
11.

W kształcie prostopadłościanu nad którym dwa skrzyżowane ze sobą dwuspadowe dachy. W miejscu ich przecięcia ścięty ostrosłup na którym figura Św. Jana Nepomucena.

Otynkowane, na cokole, zwieńczone prostym gzymsem. Naroża ujęte lizenami, parzystymi. Na środku ściany ostrołuczna arkada osadzona na półkolumnach. W ścianach bocznych w archiwoltach arkad ostrołuczne okienka. W ścianie frontowej drzwi. W partii dachu, w linii lizen narożnych wysokie sterczyny zakończone formą powtarzającą kształt dachu. W szczytach dachów okulusy.

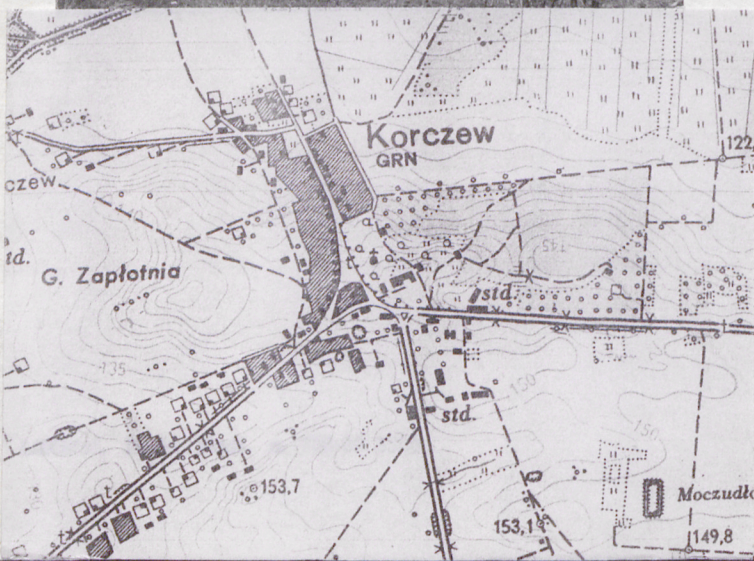
Zespół pałacowo-parkowy położony na pn.-wsch. od wsi, przy skrzyżowaniu lokalnych międzywiejskich dróg. Część pd. zajmuje rozległy dziedziniec ograniczony od zach. drogami, wsch. część folwarczną, pd. droga, pn. zespołem budynków: pałacem oraz dwoma oficynami leżącymi po obu stronach pałacu, tworzących razem rodzaj barokowego podkowiastego układu. Za nimi rozpościera się obszerny krajobrazowy park, rozłożony na 12 ha, na łagodnym stoku, opadający ku łąkom. Poza parkiem na wsch. od niego rozciąga się tzw. dębnyk. Między dębnykiem a parkiem stoi pałacyk zimowy "Syberia". W zach. części parku zlokalizowano studnię i oranżerię (ob. kaplica). Całość uzupełniają biegnące wzdłuż dróg ogrodzenia i bramy, z główną od strony pd., przy której także stróżówka. Studnia w pn.-zach. części parku, tuż przy okalającej zespół drodze. Zwrócona frontem na pd., ku pałacowi.
