KARTA EWIDENCYJNA ZABYTKU NIERUCHOMEGO
WPISANEGO DO REJESTRU ZABYTKÓW

PAŁUKI

BUDYNEK WIEŻY CIŚNIEN

Rejestr zabytków: A - 1391

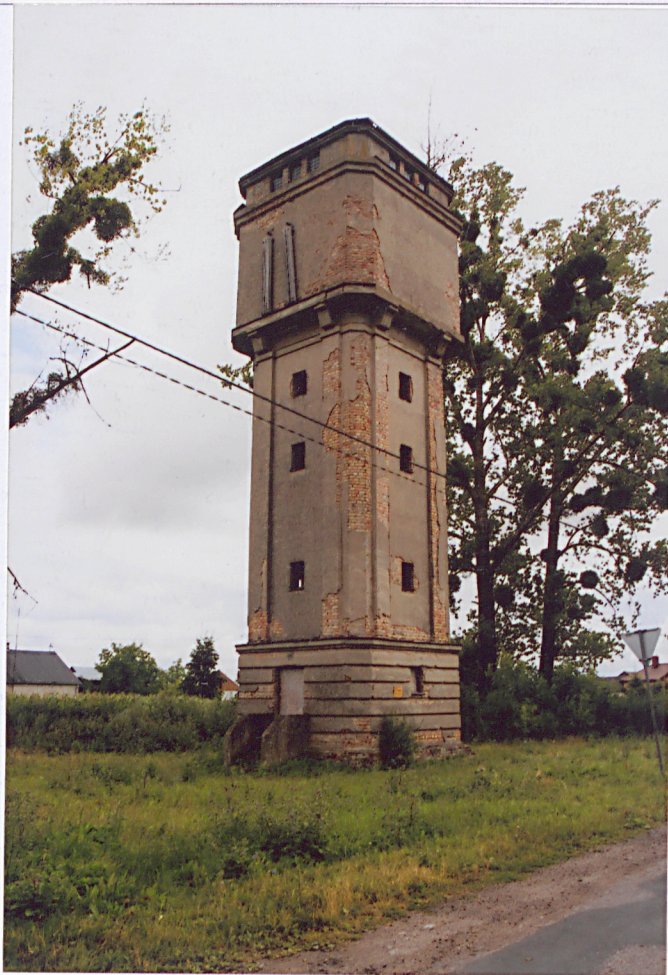
ELEWACJE: otynkowane, na cokole, kondygnacja dolna boniowana, kolejne z lizenami przy narożach. Kondygnacja zbiornika nadwieszona na żelbetowej płycie, dodatkowo wspartej na żelbetowych wspornikach w linii lizen, zwieńczona uskokowopasowym „gzymsem”. Elewacje zbiornika bez podziałów. Wieńcząca całość ścianka kolankowa zwieńczona uskokowym gzymsem. Kondygnacje dolne z prostokątnymi otworami okiennymi na osiach elewacji, w elewacji pn. drzwi na osi parteru poprzedzone schodami. Elewacje ścianki kolankowej z trzema okienkami w układzie tryforyjnym. Otwory okienne i drzwiowy prostokątne, bez opasek.

14. Kubatura ok. 347 m ³	15. Powierzchnia użytkowa pow. użytkowa - 86 m ²	16. Przeznaczenie pierwotne wieża wodna (ciśnien)	17. Użytkowanie obecne nieużytkowana
18. Stan zachowania Ogólny stan obiektu - dostateczny. Ściany - dolnych kondygnacji w dobrym stanie, częściowo pozbawione otynkowania, z ubytkami, zawilgocone, Posadzki - dobry, Stropy - dobry, Wieżba dachowa - zapewne dość dobry, Pokrycie dachu - niedostępne do oceny, Stolarka - zniszczona.		18. Istniejące zagrożenia, najpilniejsze postulaty konserwatorskie Zabezpieczenie pokrycia dachowego oraz odtworzenie stolarki okiennej i drzwiowej.

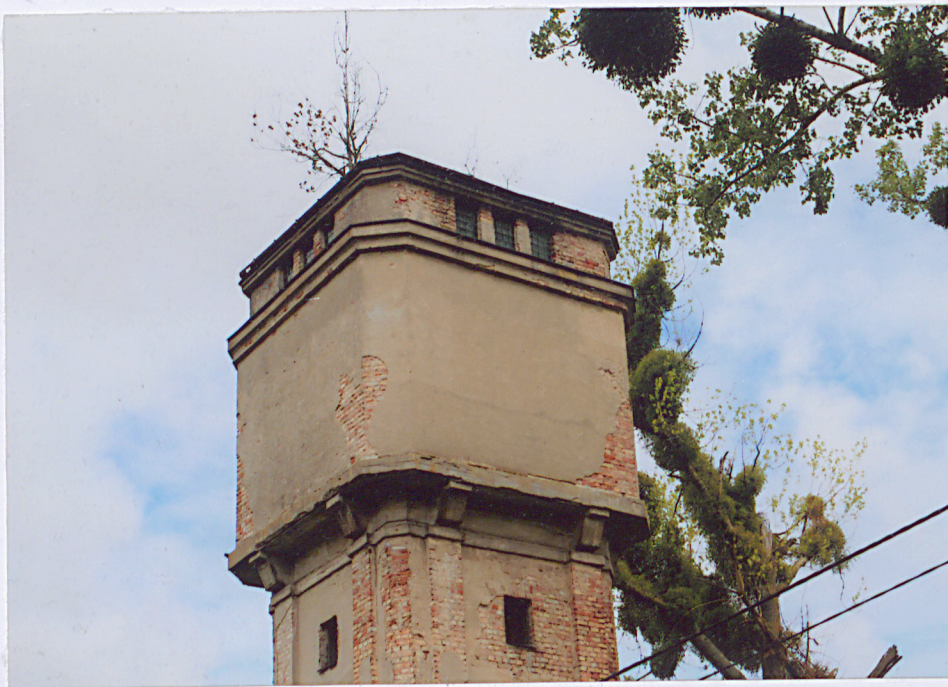
4

BRYŁA: sześciokondygnacyjna, złożona z czterech nałożonych na siebie różnej wielkości prostopadłościanów o ściętych narożach. Kondygnacja dolna na cokole, prostopadłościan trzech kolejnych kondygnacji trzykrotnie wyższy od parteru, nieznacznie od niego węższy. Na nich nadwieszony prostopadłościan zbiornika, całość zwieńczona niską ścianą kolankową oraz spłaszczonym ostrosłupowym dachem.

- 1-2. Elewacja frontowa, pn.-zach.,
3. Otwór drzwiowy elewacji frontowej,
4. Kondygnacja zbiornika na wodę,
5. Wnętrze, widok na konstrukcje stropów,
6. Otwór stropu piwnicy,
7. Elewacja wsch. i frontowa,
8. Elewacja zach.,
9. Elewacja pd.-wsch.

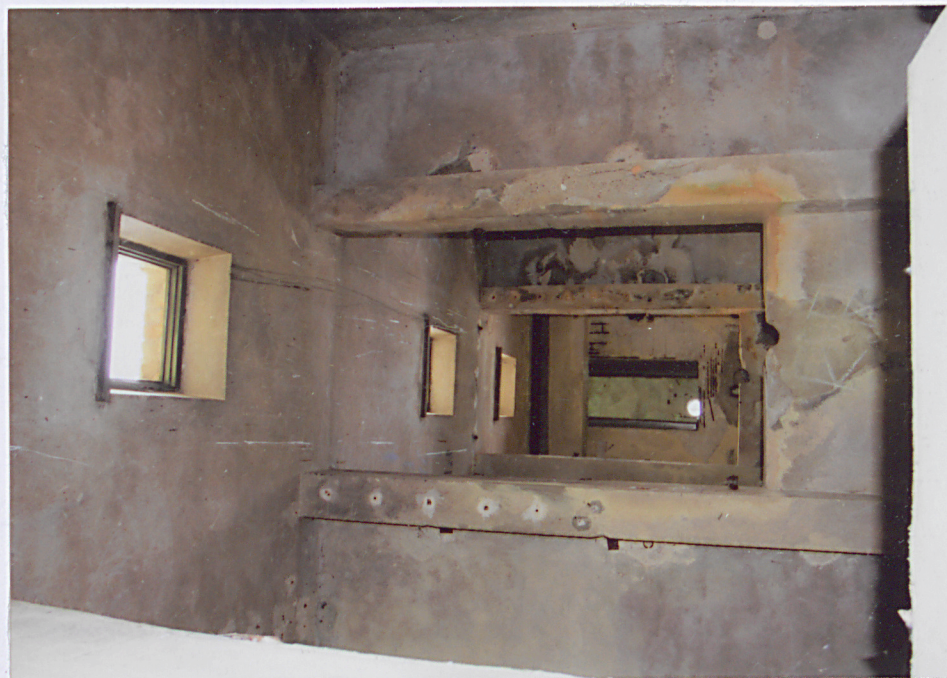
5

MATERIAŁ I KONSTRUKCJA: murowana z cegły ceramicznej, obustronnie otynkowana. Stropy żelbetowe wsparte dodatkowo na żelbetowych przyściennych słupach, w ramach swoistej konstrukcji słupowo-ramowej. Stolarka okienna i drzwiowa drewniana, futrynowa. Okna jednoramowe. Otwór drzwiowy zabity płytą wiórową. Schody zewnętrzne ceglane na betonowej podbudowie, z wysokimi ściankami policzkowymi. Konstrukcja ostrosłupowego stropodachu żelbetowa. Dach kryty papą.

WNĘTRZE: pomieszczenia bez cech je wyróżniających, otynkowane, z czytelną i powtarzalną na każdej kondygnacji, konstrukcją ścian i stropów. Kondygnacje dolne z czterema oknami, kondygnacja zbiornika doświetlona oknami ścianki kolankowej. W międzykondygnacyjnych stropach oraz posadzce parteru prostokątne technologiczne otwory. W parterze, przy wejściu niewielka ścianka osłonowa.
