KARTA EWIDENCYJNA ZABYTKÓW  
ARCHITEKTURY I BUDOWNICTWA

WOZOWNIA

I poł. XIX w.

PAPROTNIA

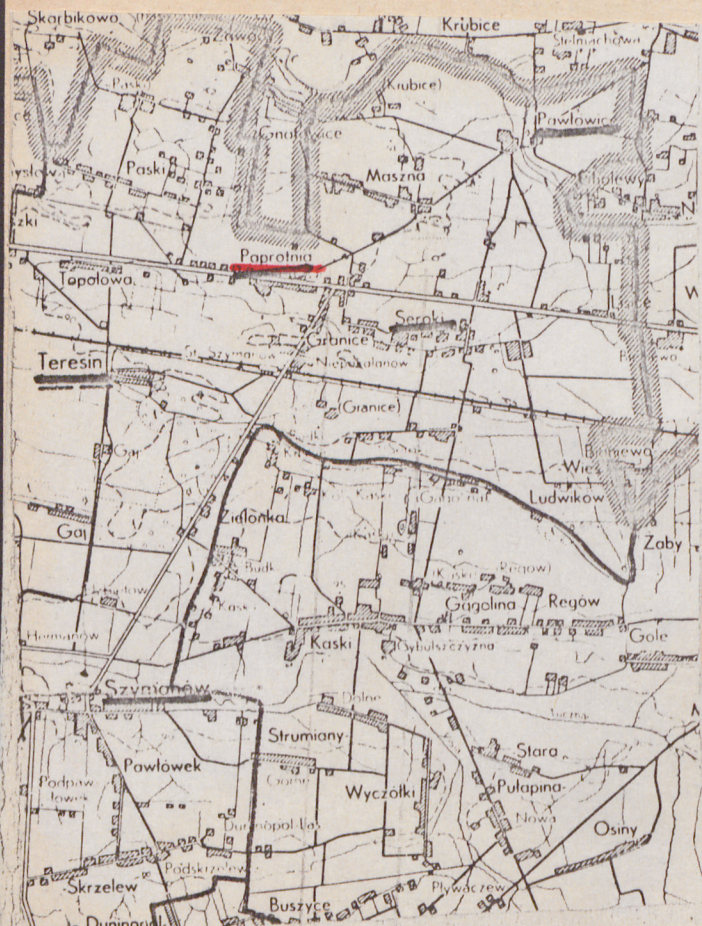
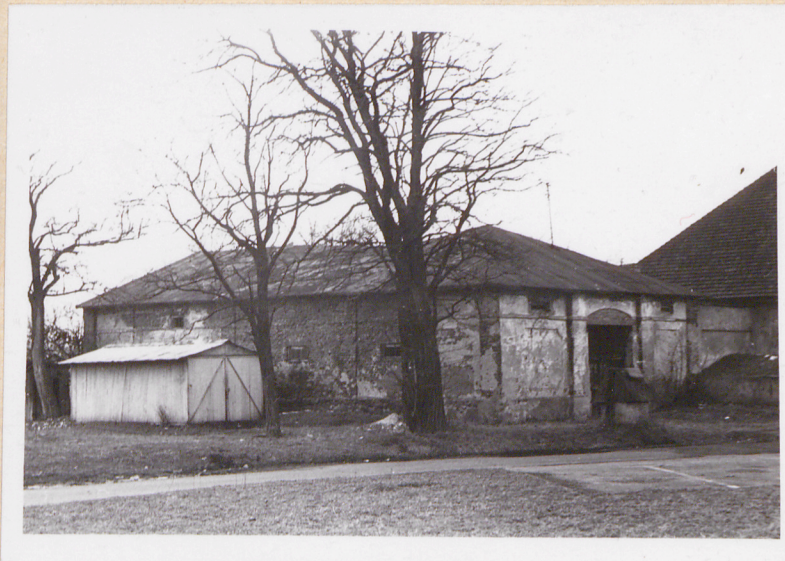
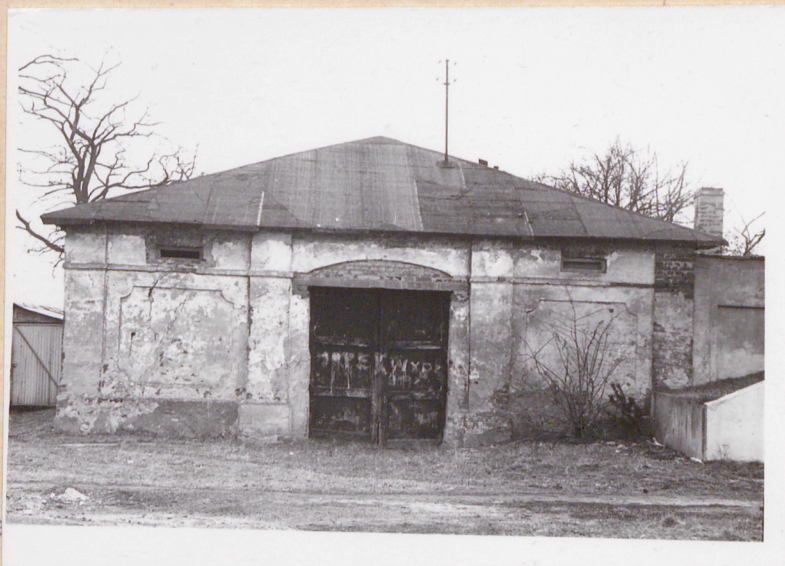
11. Zdjęcia, plan sytuacyjny, rzuty

Budynek usytuowany szczytowo przy szosie Warszawa-Sochaczew, połączony murowanym łącznikiem z budynkiem zajazdu ustawionym prostopadle- jako trawersacja założenia na kształt litery "T", popularnego w tym czasie. Łącznik parterowy, dwutraktowy, z korytarzem w trakcie północnym i izbą w trakcie południowym / w izbie duży piec-wędzarnia/. W łączniku zejście do piwnicy. Elewacje łącznika dekorowane płaskimi, prostokątnymi płycinami, zwieńczone prostym gzymsem. Układ zajazdu połączanego z wozownią wywodzi się z budownictwa drewnianego. Połączenie budynków łącznikiem jest dowodem nowoczesnego różnicowania budynków, gdzie wozownia usytuowana jest oddzielnie i łączy się z budynkiem mieszkalnym jedynie wąskim korytarzem.

Wozownia założona jest na planie wydłużonego prostokąta. W elewacji szczytowej, na wysokości fasady zajazdu, główne, drewniane, wjazdowe wrota dwudzielne do budynku, ujęte prostymi lizenami. Elewacje podzielone lizenami na prostokątne pola, w nich dekoracyjne, płytkie, prostokątne płyciny o ściętych narożnikach. Lizeny akcentują również naroża budynku. Elewacja południowa współczesna, zbudowana z cegły i pustaków. Nową ścianę postawiono podczas rozbiórki części budynku / został skrócony/.

Prosty gzyms ponad płycinami wydziela partię podokapową budynku. Znajdują się w niej wąskie, wydłużone prostokątne okienka.

Więźba dachowa drewniana. Budynek przykryty dachem czterospadowym, krytym papą.

14. Kubatura 1400 m <sup>3</sup>	15. Powierzchnia użytkowa 244 m <sup>2</sup>	16. Przeznaczenie pierwotne wozownia	17. Użytkowanie obecne gospodarcze
18. Prace budowlane i konserwatorskie, ich przebieg i dokumentacja		19. Stan zachowania (fundamenty, ściany zewnętrzne ściany, wewnętrzne, sklepienia, stropy, konstrukcje dachowe, pokrycia dachu, wyposażenie i instalacje) - stan zachowania zły	
20. Najpilniejsze postulaty konserwatorskie - budynek wymaga remontu kapitalnego
