ZESPOŁ FOLWARCZNO - DWORSKI

PAŁAC

1850-70

ORONSKO

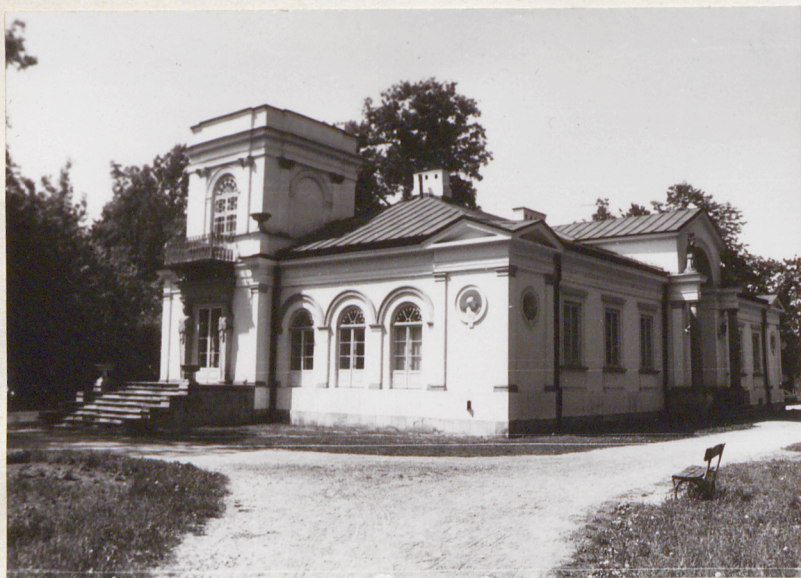
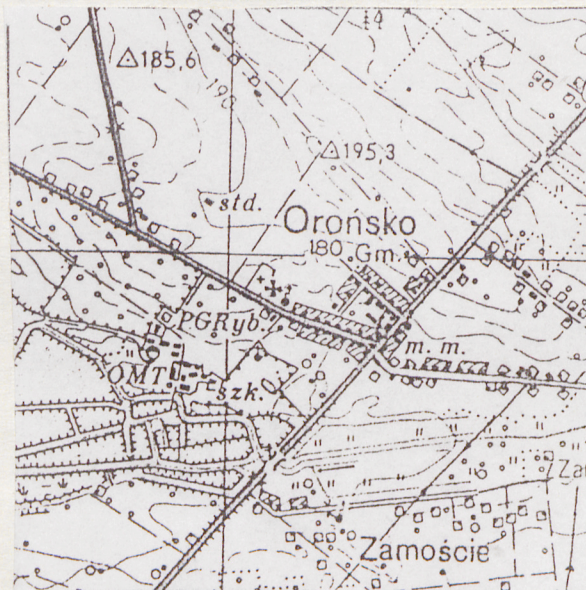
11. Zdjęcia, plan sytuacyjny, rzuty

Murowany, założony na rzucie prostokąta usytuowany na osi w kierunku wschód-zachód, z dwoma ryzalitami przy narożniku południowo-wschodnim i przy elewacji zachodniej, oraz na narożnikach elewacji północnej. Budynek parterowy z dwoma czworobocznymi wieżami. Korpus główny nakryty dachem dwuspadowym, ryzalit zachodni namiotowy, wieża wschodnia-wklęsła, a zachodnia czterospadowa. Od strony piwnic wzdłuż budynku biegnie korytarz piwniczny. Wejście do budynku znajduje się na osiach środkowych elewacji północ-południe w osi bocznej elewacji południowej i przy ryzalicie zachodnim. Układ wnętrza dwutraktowy. Znajdują się tam: hall, pokój jadalny, salon, biblioteka, buduar, pokoje gościnne. Pomieszczenia te obecnie służą celom muzealnym. Wszystkie elewacje asymetryczne. Elewacja północna 13 osiowa. Od strony zachodniej znajduje się portyk ujęty nieznacznie ryzalitem. W ryzalitach zwieńczających trójkątnymi płaskimi szczytami. Nisze z antylizującymi popiersiami konchowym portykiem prostokątne otwory okienne. Z pośród pozostałych 4-ch osi tej elewacji pierwszą znajduje ganek i wieżę dwie następne kolistę niszę, a ostatnia prostokątny otwór okienny. Elewacja wschodnia 6-cio osiowa w trzech osiach półkolistę archiwoltę wyznaczają wykrój okien. Czwartą oś znajduje taras którego prowadzą ośmiostopniowe schody. Portal z herowymi pilastrami w węgarach, które podtrzymują belkę nadproża. Wyżej wznosi się wieża z półkoliście zaznaczonym otworem drzwiowym. Całość zwieńcza attyka. Elewacja południowa 14-to osiowa. W osi 3 do 5-okna na tynpanonach z monogramem ac. Elewacja wieży podobna jak od strony wschodniej lecz bez balkonu. Wieża zachodnia z prostokątnym otworem okiennym. Elewacja zachodnia 6-cio osiowa. W osi środkowej w przyziemiu otwór drzwiowy do piwnicy. W osi przy ganku od północy prostokątny otwór okienny, a w osi skrajnej ryzalit
