1. Obiekt

OFICyna II

2. Czas powstania

NIWISKI

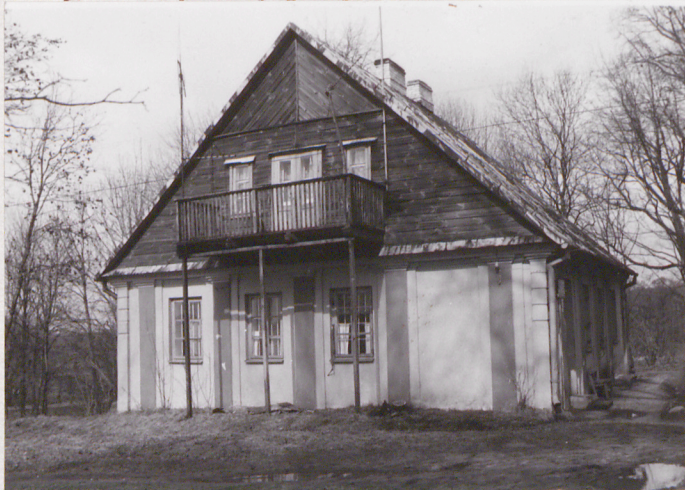
II. Zdjęcia rzut przekrój sytuacja orientacja

- MATERIAŁ I KONSTRUKCJA: murowana z cegły pełnej ceramicznej, tynkowana. Posadowiona na fundamencie z pełnej cegły ceramicznej; w dolnej partii na kamieniach polnych, spojonych zaprawą wapienną. Obustronnie tynkowana. Posadzka cementowa. Podłogi drewniane, deskowe na legarach. Cz. podpiwniczona przesklepio-na kolebkowo. Strop drewniany, belkowy nagi, pułap deskowy, obity trzciną, otynkowany. więźba dachowa drewniana, konstrukcji krokwiowo-jętkowej. Dach przykryty ocynkowaną blachą. Okna skrzynkowe, dwuskrzydłowe, sześciopolowe, oraz trójskrzydłowe dziewięćpołowe. Drzwi zewnętrzne i wewnętrzne drewniane, płycinowe futrynowe, filongowe, jedno-skrzydłowe, na wpuszczonych zawiasach. Komin wolnostojący tzw. butelkowy, wyprawiony gliną. Piece kaflowe, kuchnia czterofajerkowa kaflowa.

- RZUT: na planie kwadratu o wym. 11,33 x 11,16. Wąskofrontowy dwu i pół-traktowy, złożony z dwóch sieni zlokalizowanych w pd.-wsch. i pn.-zach. narożnikach budynku. Z nich komunikacja do pokoi; w pn.-zach. sieni schody na użytkowe poddasze i wejście do przedpokoju. Układ wewn. przekształcony.

- BRYŁA: budynek parterowy, prostokątny, z użytkowym poddaszem, nakryty dachem dwuspadowym. Na całości budynku połacie dachowe wysunięte ok 35 cm poza lico ścian.

- ELEWACJE: tynkowane i malowane. Elewacje rozczłonkowane zdwojonymi pilastrami. Narożniki rustykowane. Całość wieńczy gzyms podokapowy. Elewacje czteroosiowe rozczłonkowane otworami okiennymi i drzwiami, od pd.-wsch. i pn.-wsch., na osi skrajnej - prostokątne płyciny o wymiarach okien.

14. Kubatura	15. Powierzchnia użytkowa	16. Przeznaczenie pierwotne mieszkalne	17. Użytkowanie obecne mieszkalno-publ.użytk.
ok. 633 m ³	125 m ² poddasze 86 m		
18. Prace budowlane i konserwatorskie, ich przebieg i dokumentacja		19. Stan zachowania (fundamenty, ściany zewnętrzne, ściany wewnętrzne, sklepienia, stropy konstrukcje dachowe, pokrycie dachu, wyposażenie i instalacje)	
W 1942 r. przebudowano dach, z czterospadowego, Yamanego, na dwuspadowy; oraz przekształcono wnętrze budynku.		Ściany - dobre Strop - dobry Podłogi - dobre Wieżba dachowa - dobra Pokrycie dachu - szczelne Stolarka - stan średni Trzon kominowy - stan średni	
		20. Najpilniejsze postulaty konserwatorskie	
		Przywrócenie dachwi dawnej formy
