MAZOWIECKIE

1. Obiekt	2. Czas powstania	3. Miejscowość
KAPLICA	ok. poł. XIX w.	MACIEJOWICE

Kaplica

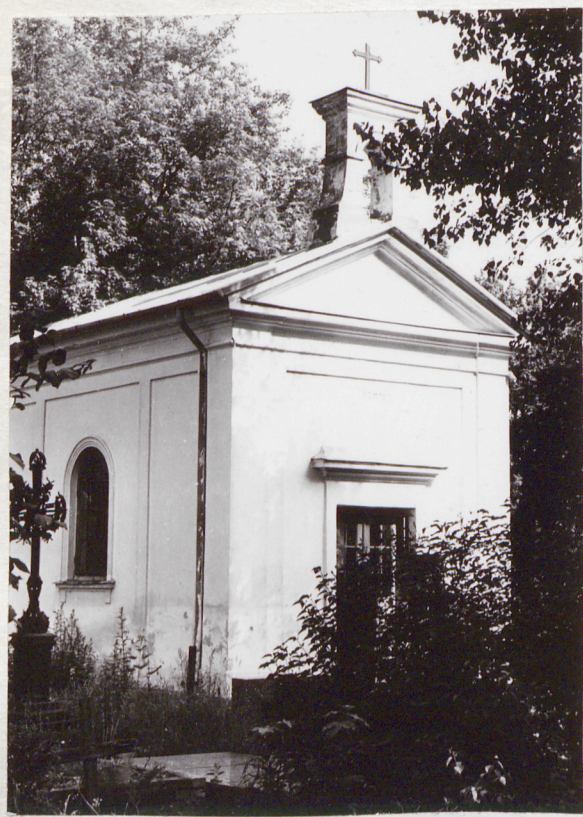
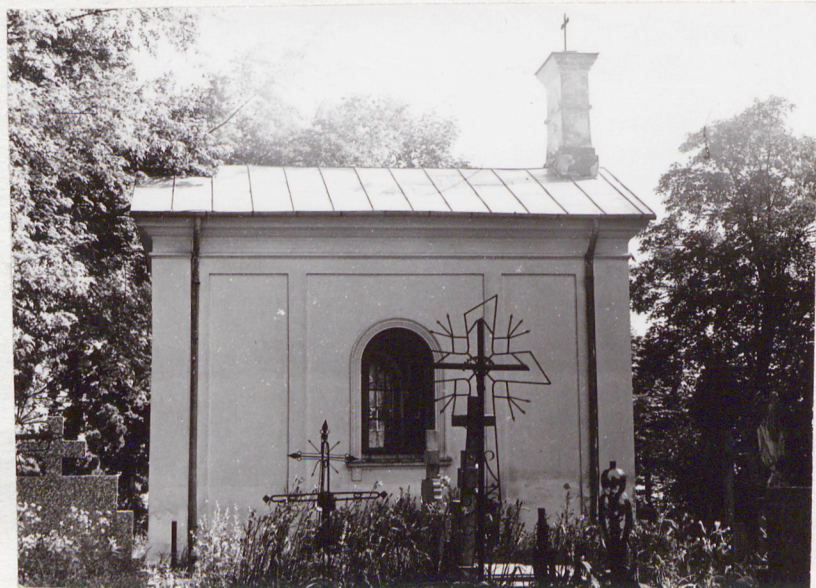
11. Zdjęcia, plan sytuacyjny, rzuty

Murowana z cegły i otynkowana. Dach konstrukcji krokwiowej kryty blachą ocynkowaną. Bryła zwarta, jednokondygnacyjna z wieżyczką na sygnaturkę w formie arkadki zwieńczonej żelaznym krzyżem. Na planie wydłużonego prostokąta, jednoprzestrzenna, wąskofrontowa z wejściem na osi od pd.-nia. Ściany z podziałami ramowymi w formie płaskich wyciętych w tynku płycin. Pod dachem biegnie drobno profilowany lekko wyładowany, zagierowany na narożach gzyms koronujący. U dołu kaplicę obiega gładki, niski cokół. Elewacja frontowa zwieńczona niskim, trójkątnym szczytem, nad nim wieżyczka na sygnaturkę. Okna /dwa/ duże, prostokątne, zamknięte półkoliście, jednoskrzydłowe z żelaznymi kratami obwiedzione są wąskimi, profilowanymi, wykonanymi w tynku, ramami. Pod oknami wąskie parapety obite blachą. Drzwi w elewacji frontowej duże, prostokątne, dwuskrzydłowe, płycinowe w górnej części przeszklone ujęte w prostokątnej ramie. Nad drzwiami wyładowany, profilowany gzyms - nadproże przykryty blachą. Dach dwuspadowy.

14. Kubatura	15. Powierzchnia użytkowa	16. Przeznaczenie pierwotne	17. Użytkowanie obecne
225 m ³	37,5 m ²	sakralne	sakralne
18. Prace budowlane i konserwatorskie, ich przebieg i dokumentacja		19. Stan zachowania (fundamenty, ściany zewnętrzne, ściany wewnętrzne, sklepienia, stropy, konstrukcje dachowe, pokrycie dachu, wyposażenie i instalacje) Ogólny stan zachowania obiektu dobry.	
20. Najpilniejsze postulaty konserwatorskie
