1. Obiekt

SPICHLERZ

OBLIN

1. Miejscowość  
**OBLIN**

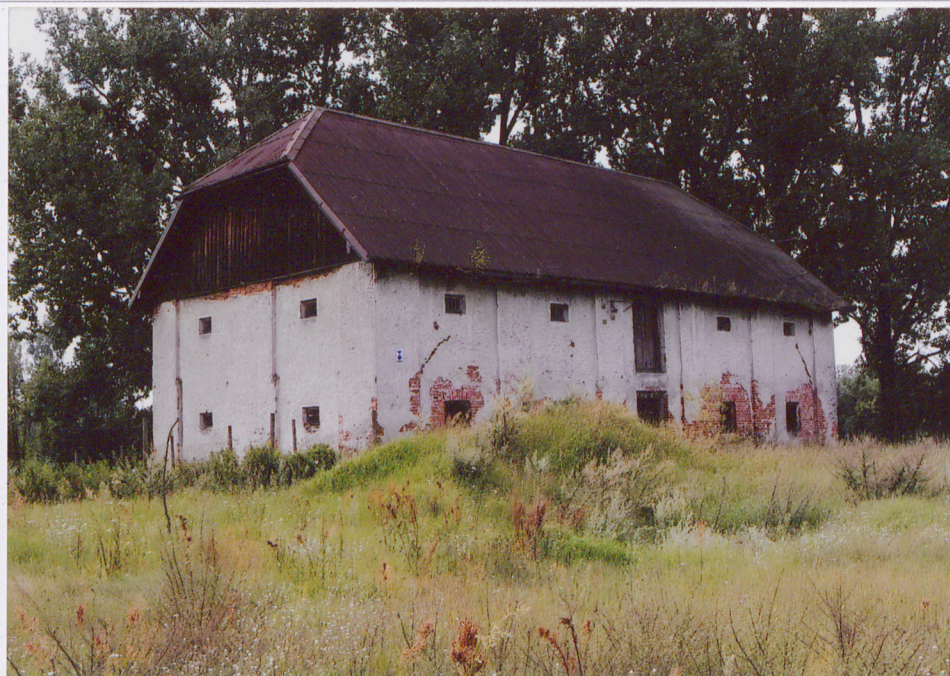
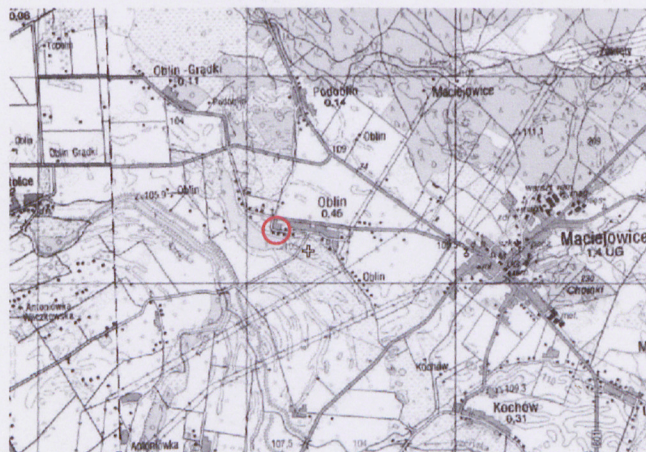
**SYTUACJA:** Położony poza wsią, nad lokalnym zalewem, po jego pn. stronie. Działka prostokątna, przy polnej drodze, ogrodzona metalową siatką, ze spichlerzem przy granicy pd. Spichlerz w ustawieniu kalenicowym do drogi i zalewu, zwrócony frontem na pn.

**MATERIAŁ I KONSTRUKCJA:** murowany z cegły, obustronnie tynkowany. Narożnik pd.-zach. drewniany, konstrukcji sumikowej, z zewnątrz otynkowany. Tynk na dranicach. W przyziemiu posadzki betonowe, wylewane. Stropy drewniane, belkowe, nagie, z deskowym pułapem/podłogą, na wzdłużnych podciągach - pojedynczym w przyziemiu, podwójnym na piętrze. Podciągi wsparte na umieczowionych drewnianych słupach. Więźba dachowa drewniana, krokwiowo-stolcowa. Dach kryty eternitem falistym na łątach. Schody wewnętrzne jednobiegowe, policzkowe, z prostymi poręczami. Drzwi drewniane, futrynowe, spongowe, przyziemia dwuskrzydłowe obite blachą. Okna drewniane futrynowe, jednoskrzydłowe, z metalowymi kratami w środku.

**BRYŁA:** dwukondygnacyjna, prostopadłościenna, nakryta dachem naczółkowym.

**ELEWACJE:** otynkowane, na cokole, bez gzymsu wieńczącego, rozczłonkowane prostokątnymi otworami drzwiowymi i okiennymi. Przy narożach oraz między osiami lizeny. Szczyty oszalowane prostymi deskami w układzie pionowym. Otwory okienne niewielkie, prostokątne, bez opasek. *Elewacja frontowa, pn.* - pięcioosiowa, na osi środkowej otwory drzwiowe, na bocznych okienne. Okna dolnej kondygnacji dwukrotnie większe od okien piętra. *Elewacja tylna pd.* pięcioosiowa, z symetrycznym układem otworów okiennych. Narożnik zach. drewniany z odsłoniętymi spod tynku dranicami. *Elewacja boczna wsch.* - dwuosiowa, z oknami na osiach. *Elewacja boczna zach.* bez otworów, z drewnianym fragmentem przy narożniku pd.
