1105/2

DZWONNICA w zespole kościoła paraf. rzym.-kat. pw. św. Stanisława BM

DĄBROWA

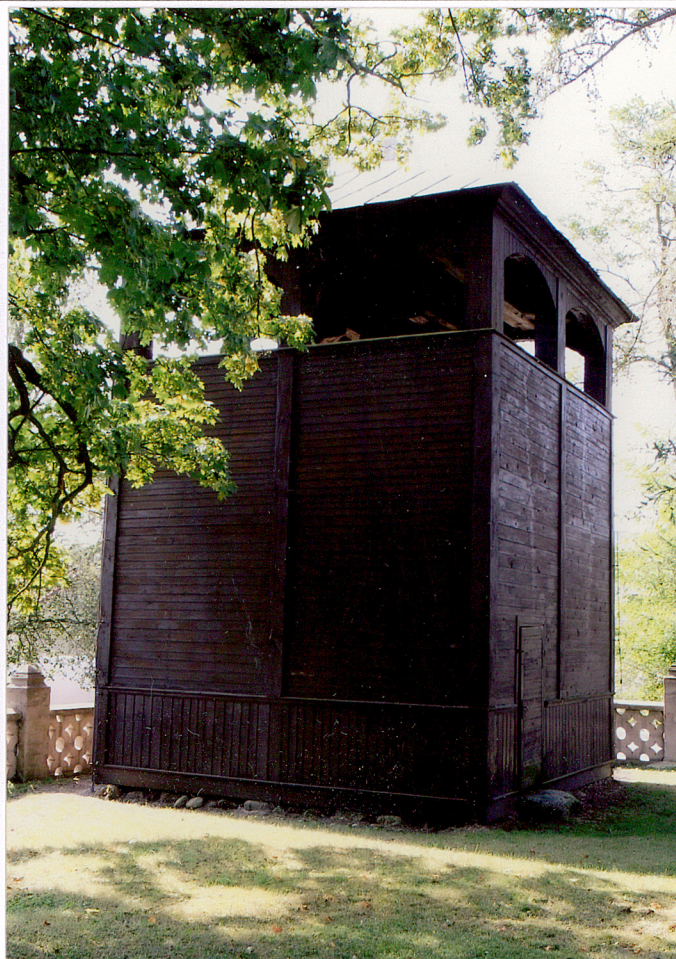
2

- 1. Elewacja pd.,
- 2. Elewacja pn. oraz frontowa, zach.,
- 3. Elewacja zach.,
- 4. Elewacja pd. oraz zach.,
- 5. Elewacje pd. oraz wsch.,
- 6-8. Wnętrze, konstrukcja ścian,
- 9. Słup "centralny".
- 10. połączenie słupa centralnego z podwaliną,
- 11. Prześwit dzwonny,
- 12. Zawieszenie dzwonów.

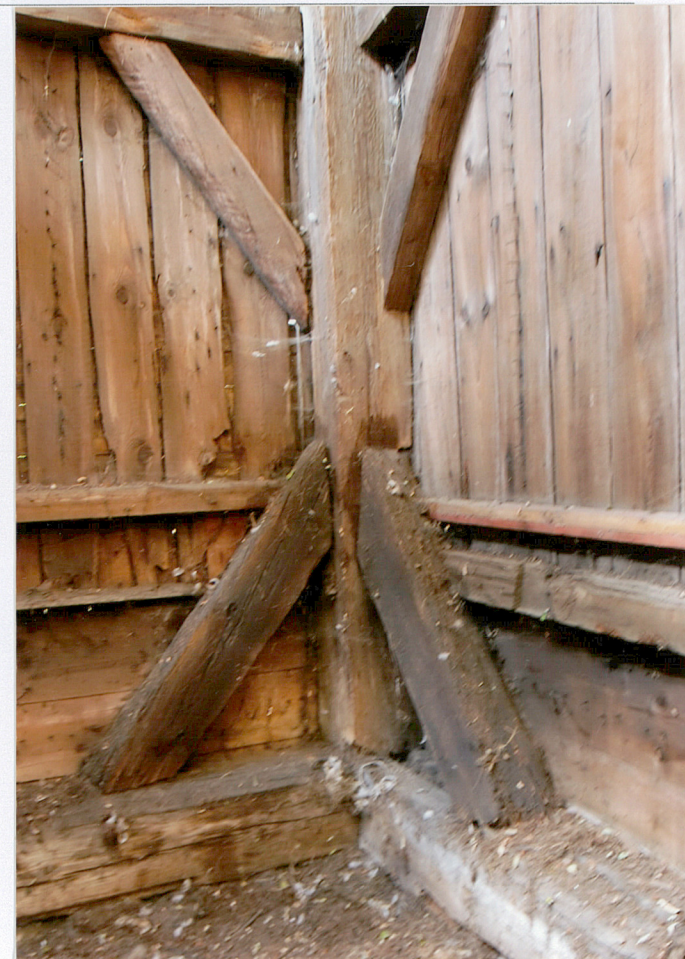
6

MATERIAŁ I KONSTRUKCJA - drewniana, konstrukcji słupowo-ramowej, z zewnątrz oszalowana, na betonowej podmurówce. Drzwi spongowe na metalowych, pasowych zawiasach. Więźba dachowa drewniana, krokwiowa z mnichem wspartym na centralnym (środkowym) słupie. Ramy zewnętrzne z nożycowymi krzyżakami. Słup centralny połączonym z ramami ścian ryglami, krzyżakami oraz mieczami. Dach kryty blachą ocynkowaną. Belki stropowe połączone z oczepami, na nich drewniane zawieszenie dzwonu. Deski szalunków łączone "do czoła".

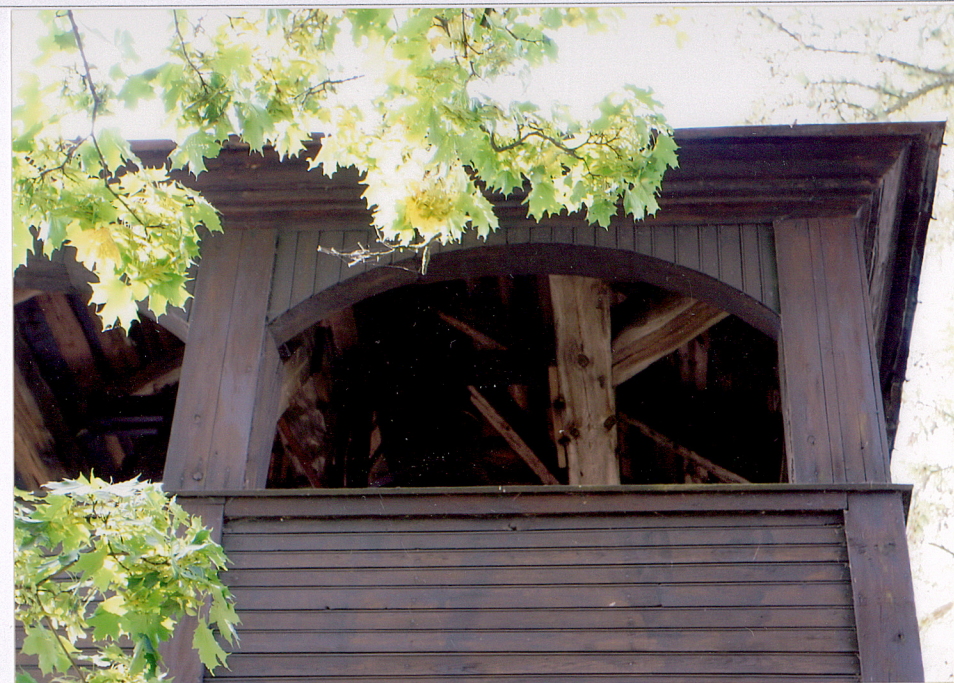
11

ELEWACJE: oszalowane, z parzystymi arkadowymi prześwitami dzwonnymi w górnej strefie ścian. Elewacja frontowa, zach. z drzwiami w pn. połowie. W czarno-brązowym wybarwieniu. Arkady dzwonne odcinkowo zamknięte. Deski szalunków w układzie poziomym w strefie górnej i poziomym u dołu. Złącza szalunków oblistwowane.
