P A Ł A C

1862

S K O T N I K I

Hodowla i Nasiennictwo  
Ogrodnicze Spółka Skarbu  
Państwa, Szymanów

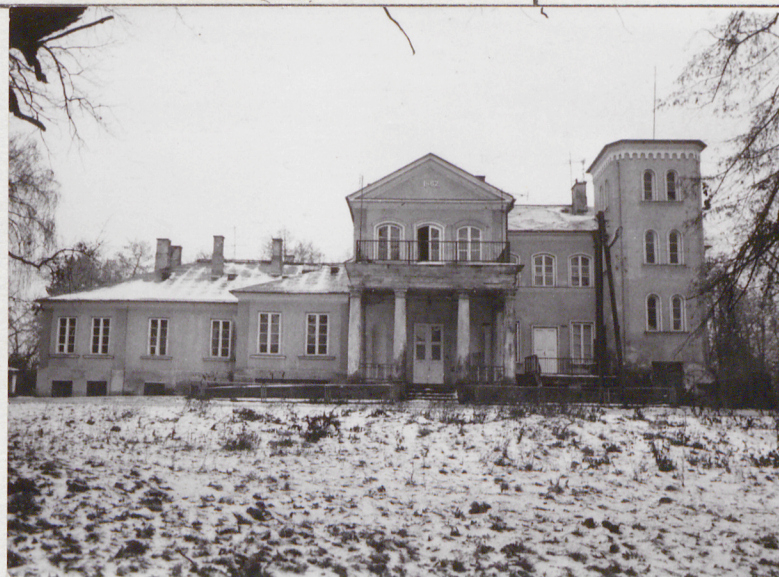
1. Elewacja frontowa

Elewacja północna frontowa czternastoosiowa, niesymetryczna, jedno, dwu i trzykondygnacyjna. W  $\frac{3}{4}$  długości elewacji od strony zachodniej trójosiowy, dwukondygnacyjny prostokątny ryzalit zwieńczony trójkątnym szczytem, w którym data 1862. W przyziemiu czterokolumnowy prostokątny

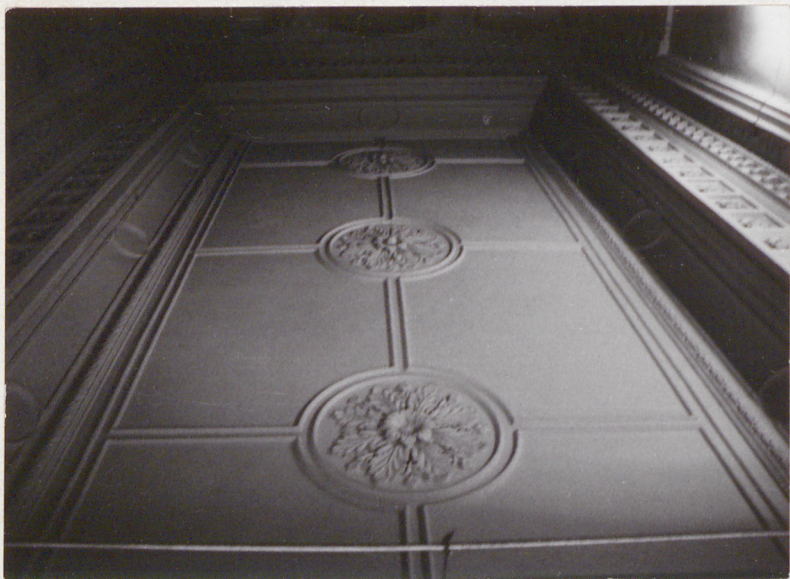
2.

2-3. Dekoracja stiukowa plafonu sali balowej

Wnętrze: zachowana klatka schodowa w wieży i plafon z dekoracją stiukową w sali balowej.  
Instalacje: elektryczna, wod-kan, co wewnętrzne.

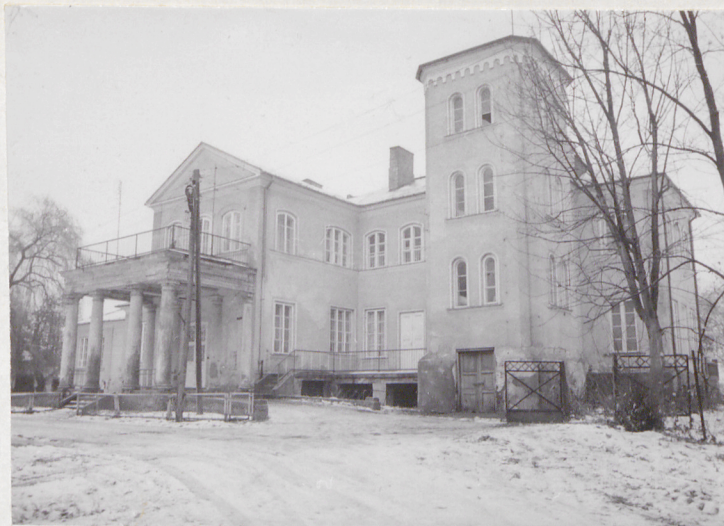
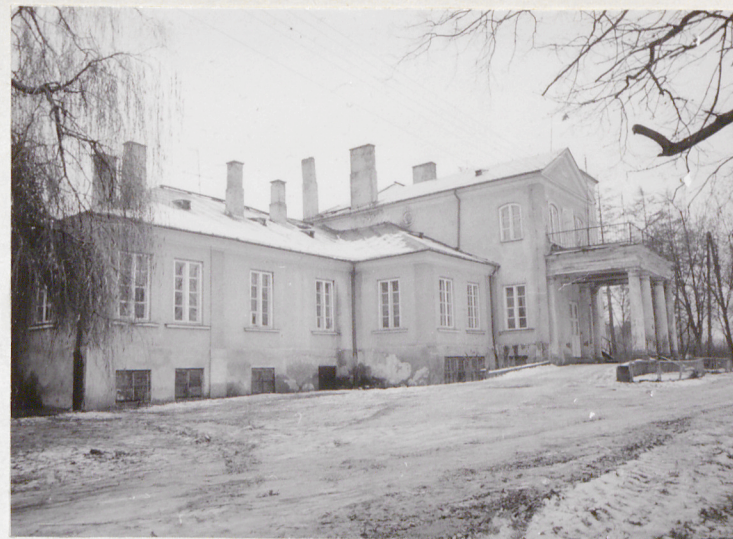
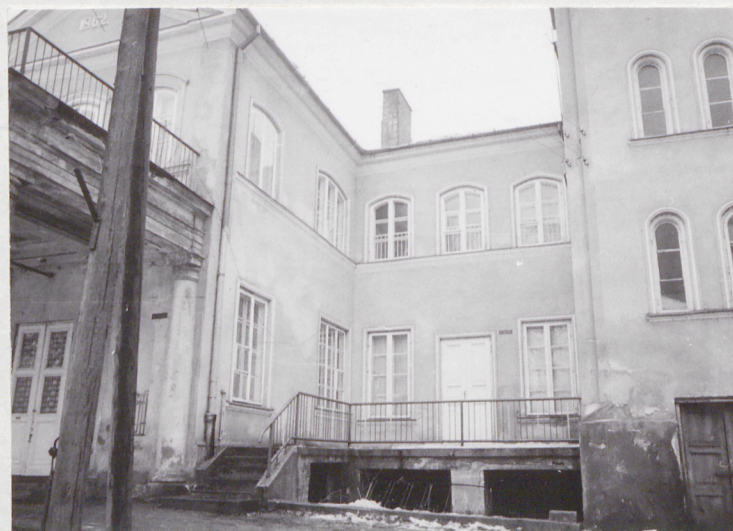
4-6. Elewacja frontowa, północna

portyk zwieńczony belkowaniem, na którym w drugiej kondygnacji znajduje się taras widokowy ograniczony metalową prostą balustradą. Naroża drugiej kondygnacji podkreślone lizami. W portyku na osi otwór wejściowy flankowany dwiema parami półkolumn, pomiędzy którymi po jednej półkolistej niszy. W drugiej kondygnacji wspólnie osiowo drzwi balkonowe na taras, flankowane dwoma otworami okiennymi. Lewa ściana boczna ryzalitu jednoosiowa, prawa - dwuosiowa z otworami okiennymi w obu kondygnacjach. Z prawej strony ryzalitu elewacja wgłębiona, trójosiowa, dwukondygnacyjna, poprzedzona płaskim szerokim prostokątnym podestem wspartym w partii przyziemia na betonowych słupach, z jednobiegowymi schodami przylegającymi do ściany ryzalitu. Całość ograniczona balustradą z prętów metalowych. W pierwszej kondygnacji centralnie otwór wejściowy flankowany dwoma otworami okiennymi; w drugiej - wspólnie osiowo otwory okienne. Do tej części elewacji przylega z prawej strony czworoboczna wieża trzykondygnacyjna, dwuosiowa, ze ściętymi narożami podkreślonymi w przyziemiu skarpami. Pod dachem fryz arkadowy. W przyziemiu centralnie otwór wejściowy do piwnicy. W kondygnacjach po dwa otwory okienne klatki schodowej, znajdujące się pomiędzy kondygnacjami korpusu. W lewej ścianie wieży w partii parteru otwór wejściowy na podest, w drugiej i trzeciej kondygnacji po dwa otwory okienne; w ścianie zachodniej po dwa otwory okienne w każdej kondygnacji. Z lewej strony ryzalitu elewacja jednokondygnacyjna, sześciuosiowa. 1/3 elewacji, przylegająca do ryzalitu, cofnięta w stosunku do niego na głębokość jednej osi. Pozostała, czteroosiowa, część elewacji cofnięta w stosunku do poprzedniej o dalszą jedną oś. Sześć otworów okiennych.

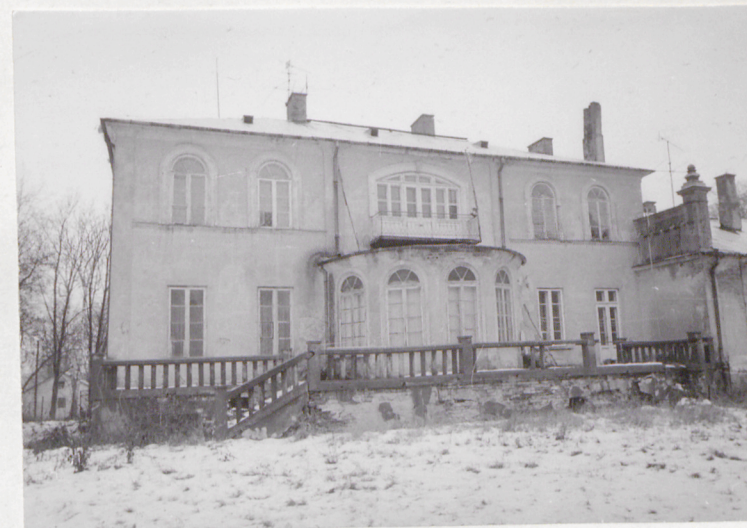
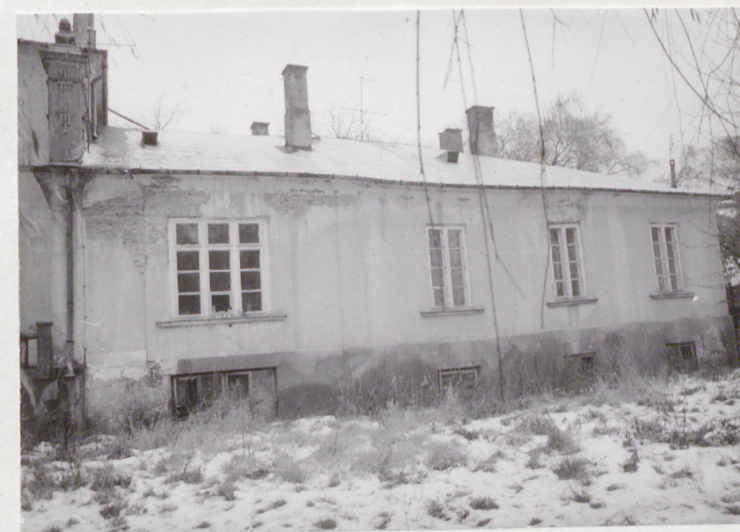
7-8. Elewacja południowa

Zawilgocenia, grzyb, ubytki w tynkach, zawalony taras, zniszczona balustrada, zawalona część sklepienia piwnic. Pałac ogólnie zaniedbany.

Elewacja południowa dziewięciuosiowa, jedno i dwukondygnacyjna, niesymetryczna. Prawa strona elewacji jednokondygnacyjna, czteroosiowa z otworami okiennymi wysunięta przed lico dwukondygnacyjnej, pięciuosiowej części elewacji znajdującej się z jej lewej strony. Elewację jednokondygnacyjną z lewej strony wieńczy pełna attyka. W części środkowej dwukondygnacyjnej elewacji w partii parteru znajduje się półkolisty ryzalit z pięcioma otworami okiennymi, płasko zadaszony. Nad nim, w drugiej kondygnacji, szeroki prostokątny balkon ograniczony ażurową żelazną balustradą, na który prowadzą przeszkłone drzwi zespolone z dwoma oknami, zamknięte jednym półkolem. Po obu stronach w pierwszej i drugiej kondygnacji po dwa otwory okienne. W partii parteru prostokątny taras ograniczony murem, ażurową balustradą; prowadzące nań schody od strony zachodniej ujęte w taką samą balustradę.

Całkowity remont

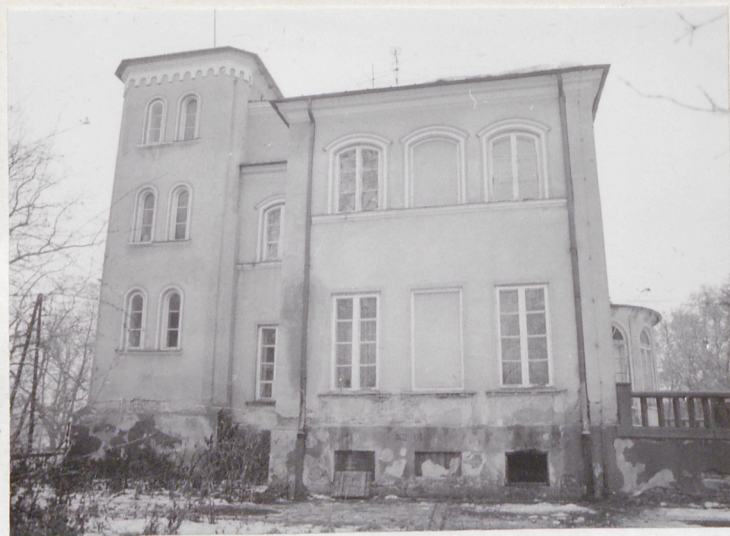
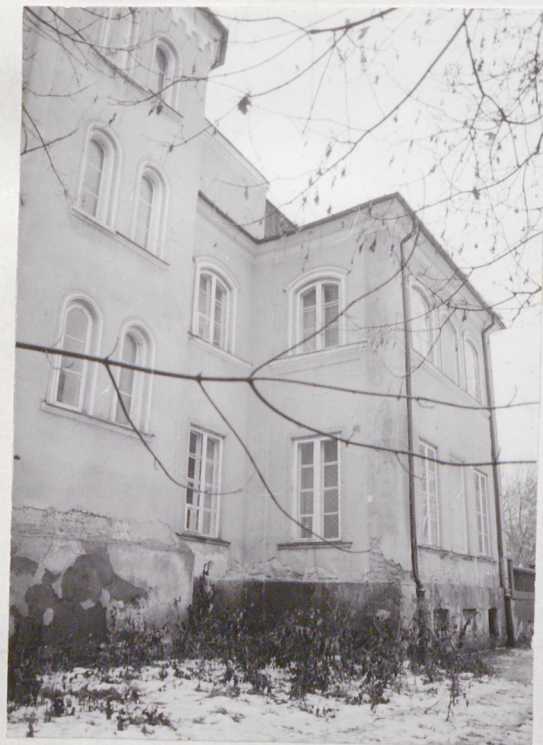
9-10. Elewacja zachodnia

Elewacja zachodnia w wieży trójkondygnacyjna, w korpusie dwukondygnacyjna, sześciuosiowa. W narożniku północnym wieża do której przylega, lekko cofnięta jednoosiowa, dwukondygnacyjna ściana z otworami okiennymi. Za nią, wysunięta przed lico wieży dalsza część elewacji, trzyosiowa, z otworami okiennymi w obu kondygnacjach /środkowe - blendy/.

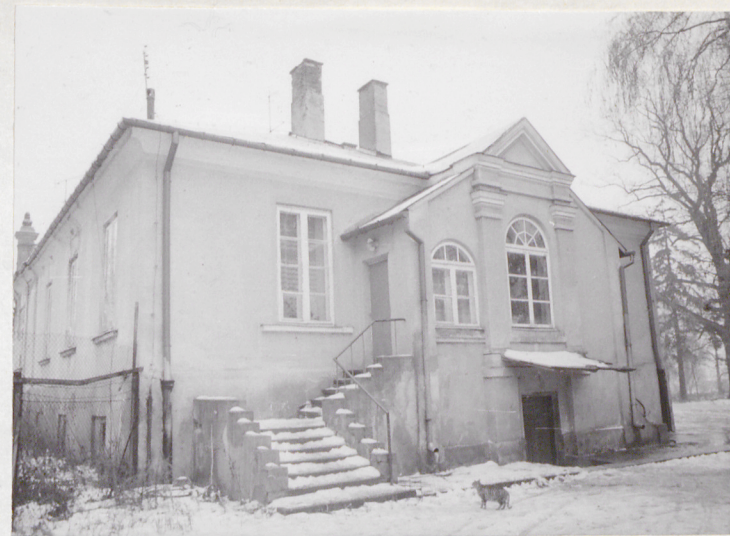
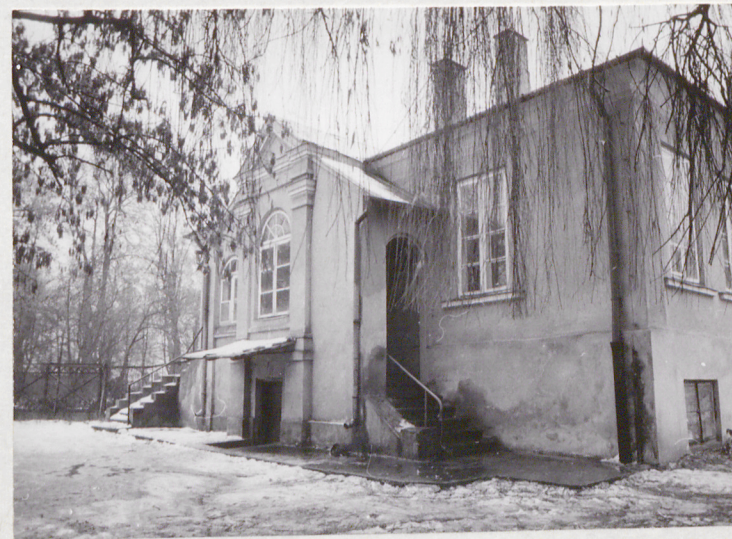
11-12. Elewacja wschodnia

Elewacja wschodnia jednokondygnacyjna, czteroosiowa, niesymetryczna. Centralnie umieszczony ryzalit którego część środkowa podkreślona jest lizami zwieńczonymi belkowaniem, zamknięta trójkątnym szczytem. Pomiędzy lizami w partii przyziemia otwór wejściowy do piwnicy, w parterze otwór okienny. Z lewej strony otwór okienny. W obu bocznych ścianach ryzalitu otwory wejściowe/ prawy zamknięty półkoliście/ poprzedzone schodami; z lewej strony łamane dwubiegowe, z prawej jednobiegowe. Z obu stron ryzalitu w partii parteru po jednym otworze okiennym.
