Nr MAZOWIECKIE

P A Ł A C

1896 - 1900 r.

T E R E S I N

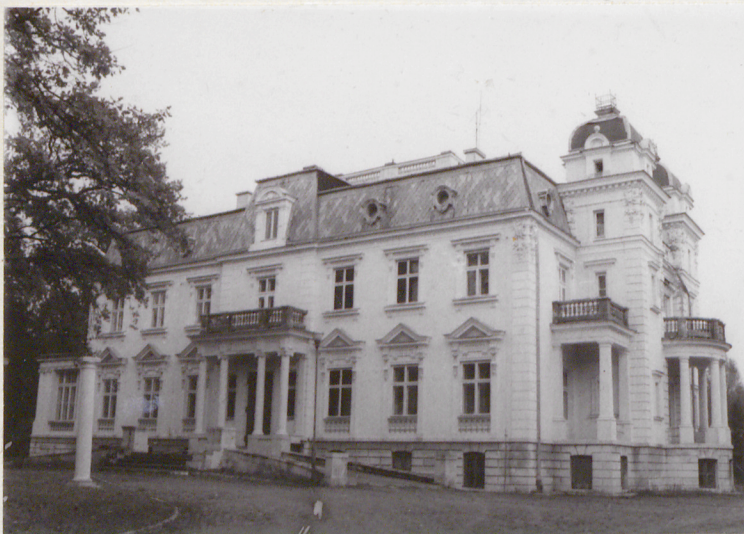
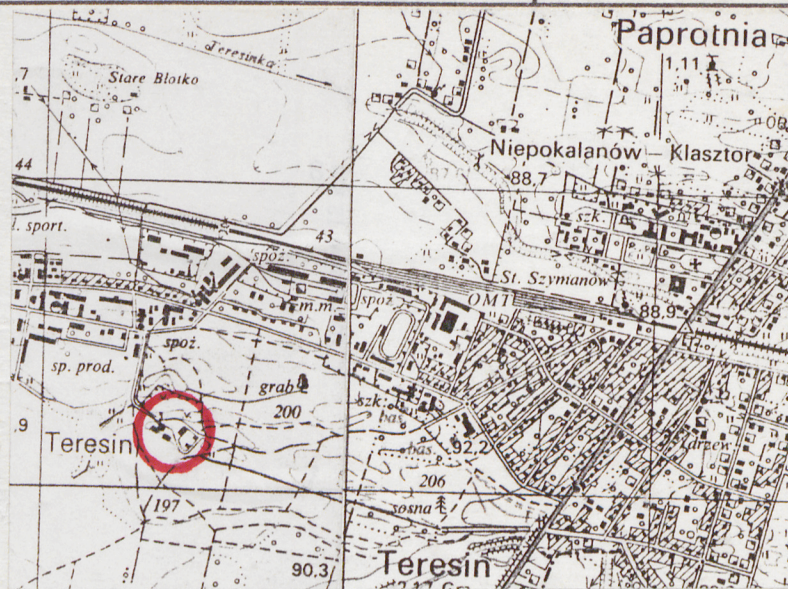
11. Zdjęcia, rzut, przekrój, sytuacja, orientacja

Pałac położony w pd. części miejscowości, oddalony o ok. 800 m od drogi Paprotnia - Teresin. Zlokalizowany w kompleksie leśnym mieszanym. Teren otaczający pałac stanowi malowniczy park krajobrazowy o urozmaiconym drzewostanie. Występuje tu wiele gatunków drzew iglastych i liściastych, takich jak: dąb szypułkowy, sosna zwyczajna, kasztanowiec biały, tulipanowiec amerykański, lipa, klon, jałowiec, brzoza. W pobliżu pałacu pomniki przyrody - dęby szypułkowe liczące ok. 250 - 300 lat. Dojazd do pałacu prowadzi przez teren leśny, drogą o nawierzchni bitumicznej, ma charakter swobodny i doprowadza do podjazdu od strony pd.-zach. Po obu stronach drogi trawniki o charakterze łąkowym. W płn.-zach. części parku staw z wyspą. Budynki stanowiące zespół gospodarczy zlokalizowane są poza bryłą pałacu. Bezpośrednio w jego sąsiedztwie znajduje się kryta galeria oraz budynek oficyny. Przed podjazdem pałacu, na owalnym gazonie 8 wolnostojących kolumn toskańskich.

Pałac na rzucie prostokąta o stosunku boków 1 : 1,25. Układ wnętrz trzytraktowy, z centralnie umieszczoną dwukondygnacyjną salą kominkową. Od płn. prostokątny ryzalit werandy, od pd. dwa kwadratowe trzony wież i półokrągły balkon.

Bryła rozbudowana, dwukondygnacyjna, z użytkowym poddaszem, w całości podpiwniczona, kryta dachem mansardowym. Od pd. dwie trójkondygnacyjne wieże kryte barokowymi hełmami. Po środku dachu belweder z balustradą attykową kryjącą częściowo wysoki, czterospadowy świetlik. Od pd. jednokondygnacyjna weranda nakryta dwoma kopułkami na narożach.

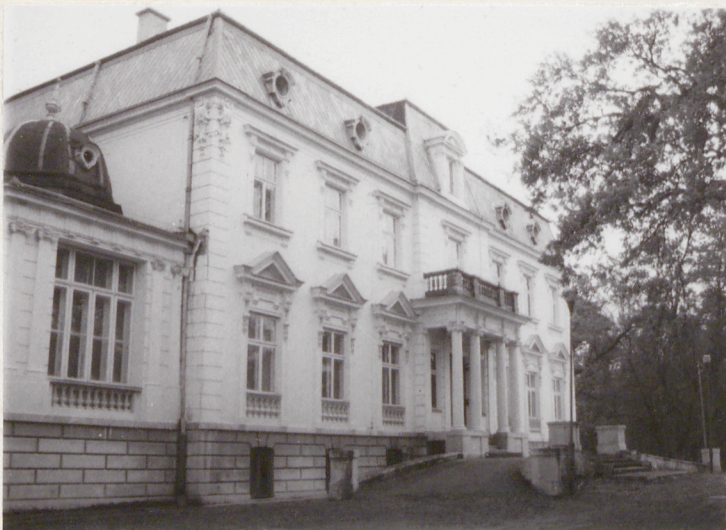
Elewacje tynkowane, na wysokim boniowanym cokołe, ozdobione wystrojem sztukatorskim w typie stylizowanych kartuszy, wolutowych konsolek i kwiatowo-owocowych girland. Elewacja zach. frontowa, niesymetryczna siedmioosiowa, z czterokolumnowym portykiem, z półokrągłym podjazdem. Po bokach portyku po trzy otwory okienne ujęte w dekoracyjne obramienia, zwieńczone trójkątnymi frontonikami, zamknięte u dołu tralkową balustradą. Z lewej strony parterowy ryzalit werandy z dużym zbliżonym do kwadratu otworem okiennym ujętym parami pilastrów. Weranda nakryta kopułą ze sterczyną i lukarną w kartuszkowym obramieniu. W drugiej kondygnacji centralnie balkon ograniczony tralkową balustradą. W ścianie otwór drzwiowy. Elewacja lekko zryzalitowana w partii balkonu, z boniowanymi narożami. Po bokach po trzy otwory okienne ze stiukowymi, profilowanymi ławami parapetowymi i odcinkami gzymsu nadokiennego. Na narożach elewacja boniowana, ozdobiona kartuszkami i girlandami kwiatowo-owocowymi. Ponad profilowanym gzymsem koronującym dach mansardowy z centralnie umieszczoną facjatą zwieńczoną półokrągłym szczytem, flankowaną przez cztery lukarny w kartuszkowych obramieniach. Powyżej na środku dachu belweder z balustradą attykową. Z prawej strony elewacji cofnięta trójkondygnacyjna wieża o boniowanych narożach, z trzema otworami okiennymi, po jednym współosiowo w każdej kondygnacji, nakryta barokowym hełmem. Elewacja pd. symetryczna, dwukondygnacyjna z dwiema trójkondygnacyjnymi wieżami wysuniętymi przed lico elewacji. W parterze centralnie półokrągły taras ograniczony trzema kolumnami, wspierającymi balkon drugiej kondygnacji. Po bokach dwa prostokątne tarasy z kolumną i pilastrzem, na których balkony drugiej kondygnacji. W ścianie parteru i piętra trzy otwory drzwiowo-balkonowe. W ścianach wież po trzy otwory okienne umieszczone współosiowo w trzech kondygnacjach. Wieże zwieńczone wydatnym gzymsem, nakryte hełmami. Elewacja pñ. poprzedzona dwustronnym biegiem schodowym z figurami leżących lwów na jego skraju. W ścianie pięć dużych otworów - centralnie drzwiowy, po bokach okienne. Otwory ujęte parami kolumn i pilastrów w porządku klasycystycznym. Pod oknami odcinki tralkowych balustrad. Skrajne przeszła werandy nakryte kopułkami. W cofniętej ścianie korpusu pięć różnej wielkości otworów okiennych. Elewacja wsch. symetryczna, dwukondygnacyjna, siedmioosiowa, analogiczna jak zach. W poziomie poddusza trójosiowa facjata zwieńczona attyką tralkową. Z prawej strony elewacji ściana werandy, do której przylega arkadowa galeria łącznikowa.

2. Elewacja zach.
3. Elewacja pd.
4. Elewacja wsch.
5. Elewacja płn.
6. Fragment elewacji pd.
7. Portyk w elewacji zach.

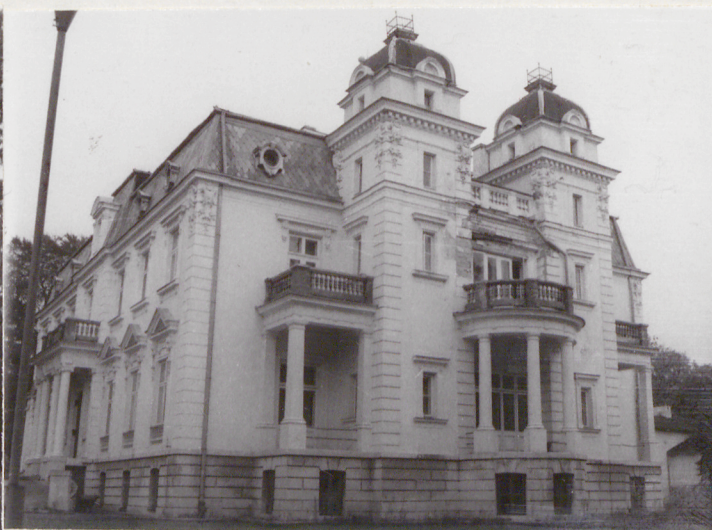
18. Prace budowlane i konserwatorskie, ich przebieg i dokumentacja		19. Stan zachowania (fundamenty, ściany zewnętrzne, ściany wewnętrzne, sklepienia, stropy, konstrukcje dachowe, pokrycie dachu, wyposażenie i instalacje)  Budynek w stanie dobrym. Ubytki tynków i dekoracji sztukatorskiej ścian zewnętrznych, zwłaszcza od strony pd. i pñ.-zach. narożnik. Zawalony balkon od pd. Pęknięte ściany sali kominkowej w drugiej kondygnacji od strony zach. Łacieki na ścianach przy świetliku. Przechylona górna część hełmu wieży od pd.-zach., zawalony słup podjazdu. Stropy, więźba dachowa, pokrycie dachu w stanie dobrym.

20. Najpilniejsze postulaty konserwatorskie  Otynkowanie ścian, uzupełnienie ubytków sztukaterii. Pokrycie całości dachu blachą. Naprawa balkonu i hełmu wieży. Uszczelnienie świetlika. Remont podjazdu.

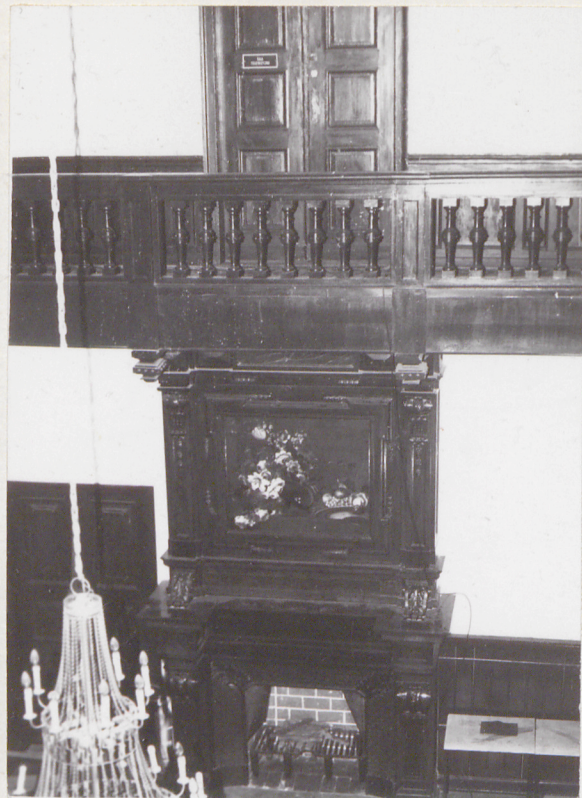
Wyposażenie - kominek w obudowie drewnianej, a nad nim martwa natura z przełomu XIX i XX w., obraz nieznanego malarza ze szkoły francuskiej. Trzy piece kaflowe - " Fink i Wille / Warszawa ". Na ścianie werandy wykonany w stiuku fryz z 1899 r. autorstwa rzeźbiarza warszawskiego Stanisława Lewandowskiego, przedstawiający putta wykonywujące charakterystyczne dla różnych zawodów prace.

14. Kominiek w salonie  
 15. Główna klatka schodowa  
 16-17. Dekoracje stiukowe
