42 8506
Nr MAZOWIECKIE

222119
KOSZARY obecnie dom mieszkalny

ok. 1886 r.

OSTROŁĘKA - Wojciechowice

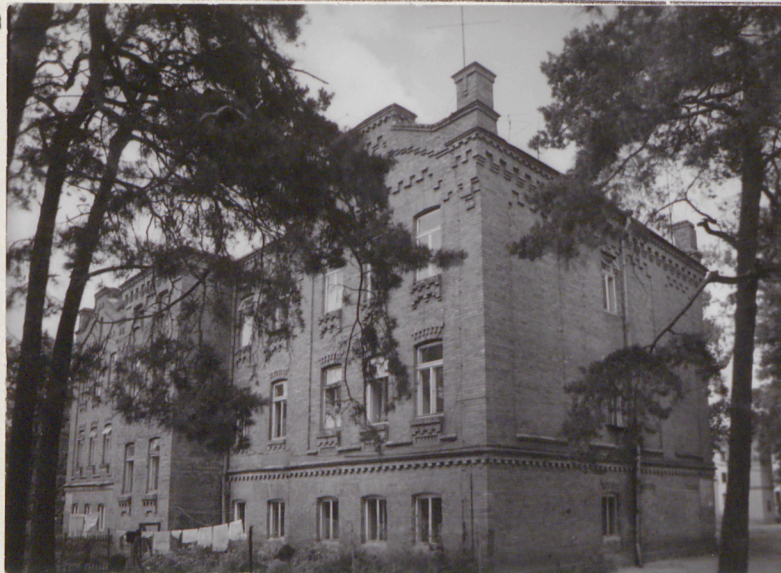
Fasada 11-osiowa, symetryczna, z osiowo umieszczonym wejściem. Z niskim cokołem podkreślona gzymsem kordonowym z kostkowaniem, zwieńczona gzymsem z fryzem pseudokroksztynkowym. Ryzalitty flankowane lizenami, zwieńczone trójkątnymi szczytami zaakcentowanymi trzema słupkami. Boki szczytu i słupki ogzymsowane, w polu fryz schodkowy i prostokątne okno. Wejście prostokątne, z nadprożem, w pseudoryzalicie zwieńczonym trzema schodkami, ozdobionym fryzem schodkowym. Okna zamknięte odcinkowo z nadprożami, pod oknami I i II kondygnacji gzymsiki z "fartuszkami" schodkowymi. W połaci dachu 2 lukarny.

<p>14. Kubatura</p> <p>5013,2 m³</p>	<p>15. Powierzchnia użytkowa</p> <p>1503 m²</p>	<p>16. Przeznaczenie pierwotne</p> <p>mieszkalne</p>	<p>17. Użytkowanie obecne</p> <p>mieszkalne</p>
<p>18. Prace budowlane i konserwatorskie, ich przebieg i dokumentacja</p> <p>Remontowany po 1945 r. Zakres prac nieznany. Doraźne naprawy.</p>		<p>19. stan zachowania (fundamenty, ściany wewnętrzne, sklepienia, stropy, konstrukcje dachowe, pokrycie dachu, wyposażenie i instalacje)</p> <p>Stan fundamentów, ścian, sklepień stropów - dobry. Więźba o belkach częściowo zniszczonych. Pokrycie dachu z ubytkami z usuwającymi się cegłami. Drewniane stopnie schodów zniszczone. Częściowo wypaczona stolarka okienna. Zniszczone tynki wewnętrzne. Nie funkcjonujące w pełni rynny.</p> <p>20. Najpilniejsze postulaty konserwatorskie</p> <p>Należy zachować bez zmian bryłę i opracowanie elewacji. Wymienić zniszczone belki więźby, naprawić pokrycie dachu. Uzupełnić ubytki cegły w kominach. Wymienić zniszczone stopnie schodów, częściowo stolarkę okienną. Naprawić rynny.</p>

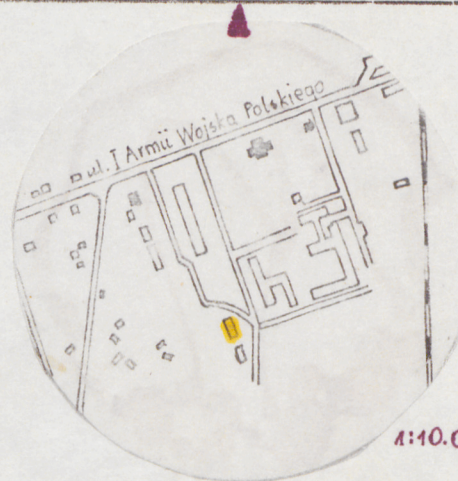
1:200

Na rzucie prostokąta z dwoma ryzalitami bocznymi w elewacjach wzdłużnych i z ryzalitem środkowym w fasadzie. Dwutraktowy z korytarzem międzytraktowym, z osiowo umieszczoną sienią i klatką schodową.

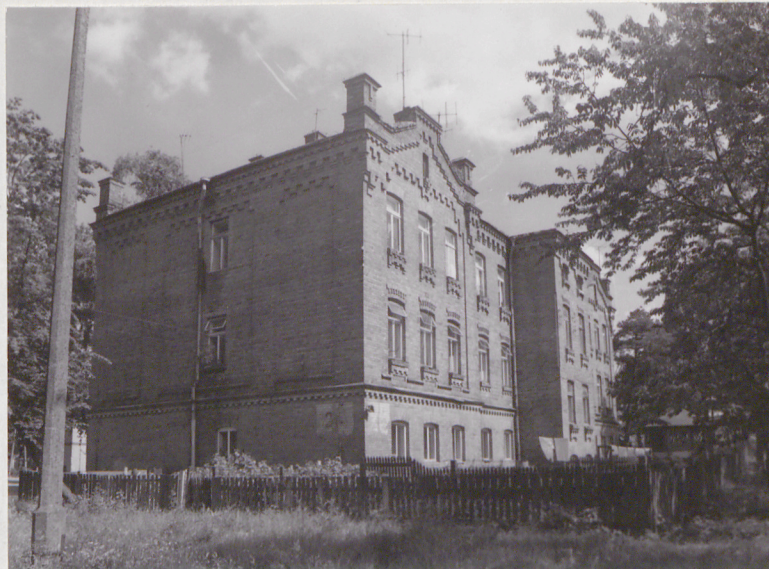
1

1. WIDOK OGÓLNY

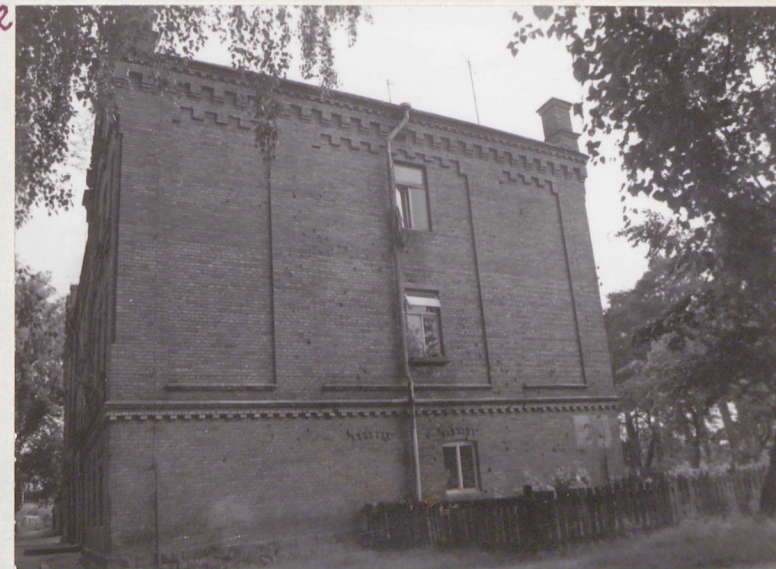
2

Elewacja płd.-wsch. dwu- i jednoosiowa, opracowana tak jak elewacja płn.-wsch.

2. ELEWACJA PŁD.WSCHODNIA

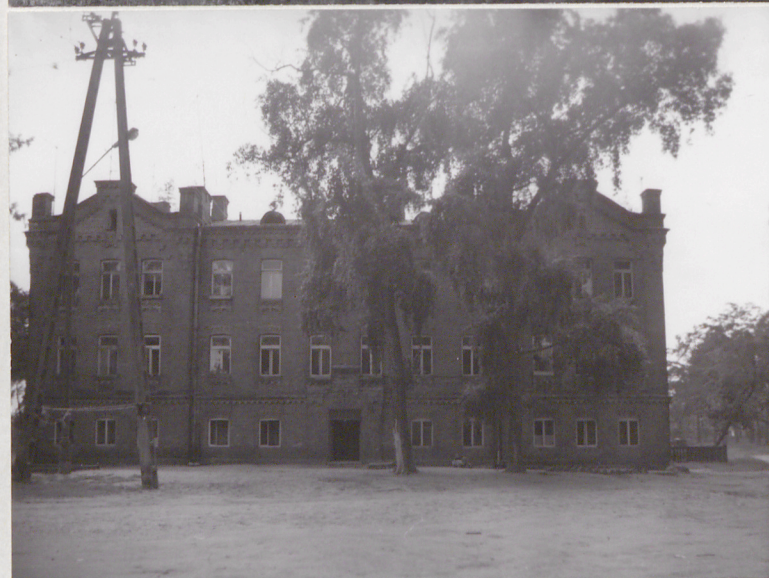
Elewacja tylna płd.-zach. 12-osiowa, z ryzalitami bocznymi i środkowym. Podziały poziome i pionowe, dekoracja oraz rodzaj i kształt otworów - takie jak w fasadzie.

3. ELEWACJA PŁD.ZACHODNIA

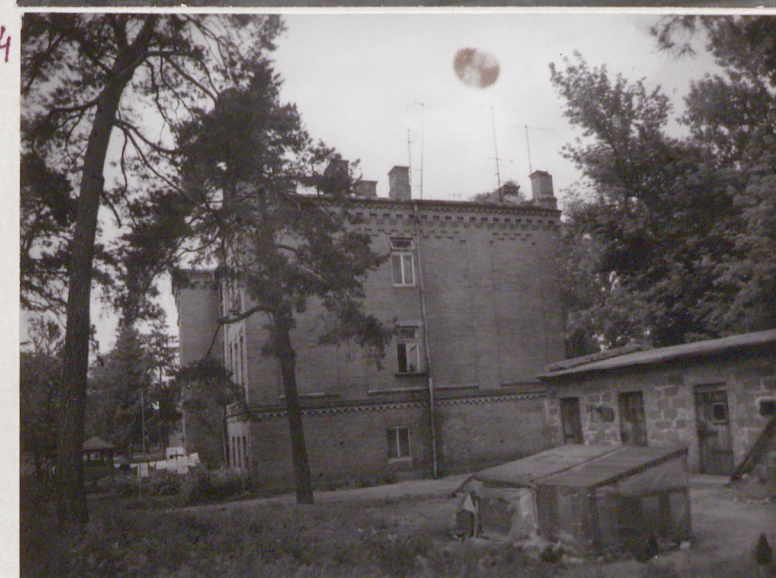
4

Elewacja płn.-zach. w przyziemiu pierwotnie 2-osiowa / 1 okno zamurowane /, wyżej 1-osiowa. Podkreślona cokołem, gzymsem kordonowym z kostkowaniem i rozbudowanym gzymsem wieńczącym z pseudokroksztynkami. I i II kondygnacja o podziale ramowym wyznaczonym lizenami. Okna przyziemia odcinkowo zamknięte z nadprożami, wyżej okna wtórne, prostokątne.

4. ELEWACJA PŁN.ZACHODNIA
