MAZOWIECKIE

CHAŁUPA

1921 r.

WOŁA ŻYCKA

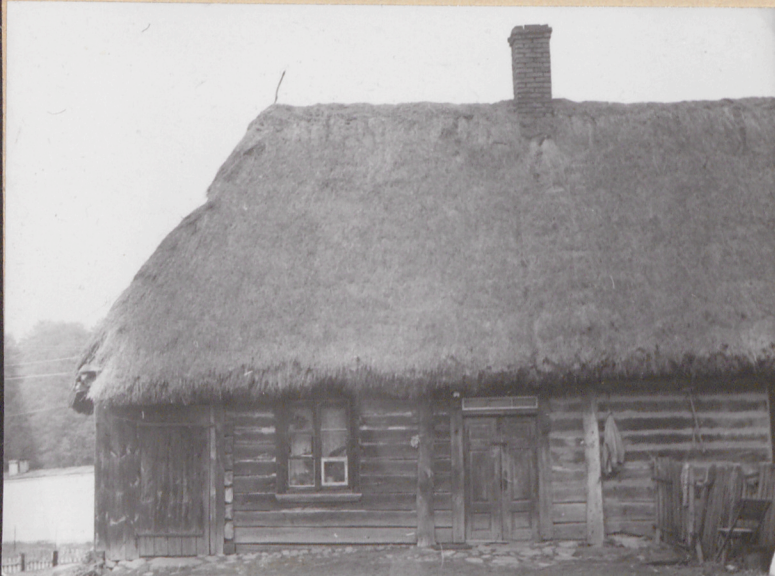
11. Zdjęcia, plan sytuacyjny, rzuty

Sytuacja-Zagroda usytuowana na niewielkim wzniesieniu w centrum wsi. Zagroda w kształcie prostokąta usytuowana krótszym bokiem do ~~drogi~~ drogi, zorientowana na wschód. Chałupa usytuowana ścianą frontową do drogi zorientowana na wschód.

Plan-Chałupa szerokofrontowa, dwutraktowa z czterema pomieszczeniami i sienią. Do ściany szczytowej południowej dostawiona komora przykryta wspólnym dachem.

Konstrukcja-~~Stany~~ Ściany konstrukcji wieńcowej z krawędziaków sosnowych, węgły łączone na rybi ogon z ostatkami. Ściany komory szalowane. Ściana frontowa po obu stronach drzwi wejściowych spięta lisicami. Drzwi wejściowe filongowe w usakach, dwuskrzydłowe. Drzwi wewnętrzne filongowe jednoskrzydłowe. Okna w usakach ościeżnicowe. Podwalina z drewna dębowego, łączona na zamek posadowiona od strony siedliska na kamieniach, od strony drogi na podmurówce z cegieł.

Elewacje-Ściana od strony drogi gazona słomą mocowaną do ściany przy pomocy poziomo nabijanych desek. Ściana od strony siedliska bez szalunku, ściany komory szalowane deskami w układzie pionowym.

Dach-czterospadowy, kryty słomą na gładko, konstrukcji krokwiowo-jętkowej. Krokwie na belkach stropowych mocowane tyblami.
