1. Obiekt

KOSCIÓŁ PARAFIALNY p.w. Wniebowzięcia N.P. Marii

1896-1900

KAMIENCZYK

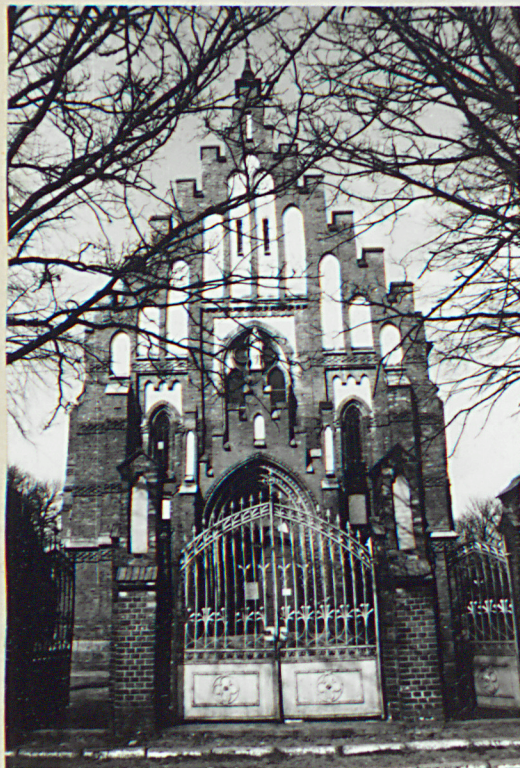
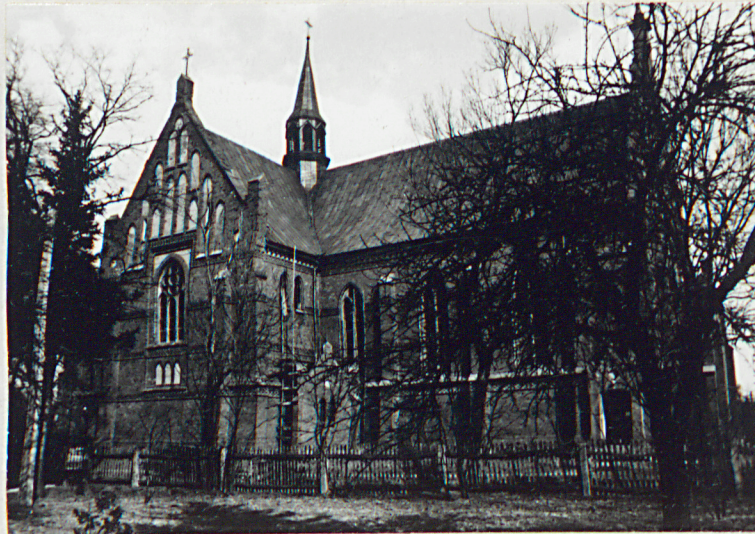
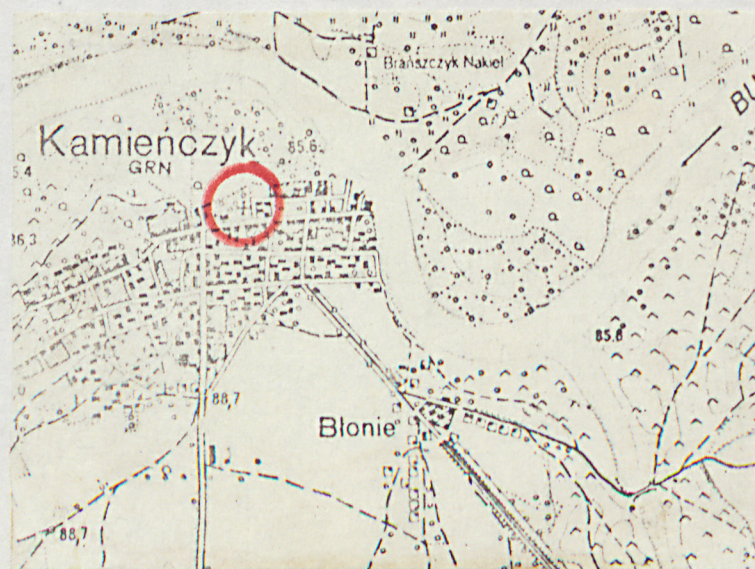
11. Zdjęcia, plan sytuacyjny, rzuty

- Murowany z cegły, nietynkowany, pokryty blachą ocynkową. Sklepienia ceglano-krzyżowo-żebrowe. Konstrukcja dachowa wieszarowa.
- Kościół jednonawowy z transeptem. Założony na planie krzyża łacińskiego z prosto zakończonym, nieco zwężonym w stosunku do nawy prezbiterium. Między północnymi ścianami transeptu a prezbiterium ukośnie zamknięte przybudówki mieszczące kaplicę i zakrystię. Wejście główne poprzedzone kruchtą. Dwie małe kruchty zakończone ukośnie ustawionymi ściankami umieszczone w narożach pomiędzy pd. ścianami transeptu i nawą.

- Bryła rozczłonkowana. Wysoki korpus nawowy i transept nakryte wysokimi dachami dwuspadowymi o prostopadłych kalenicach na skrzyżowaniu, których ośmioboczna sygnaturka zwieńczona wysokim daszkiem namiotowym. Zwężenie prezbiterium zaznaczone w bryle budowli mocno wysuniętymi szkarpami i szczytem dachu. Zakrystia i kaplica dwukondygnacyjne, niższe od korpusu nakryte dachami dwuspadowymi o kalenicach biegnących do skrzyżowania ścian transeptu i nawy. Kruchta z portalem głównym z dwuspadowym daszkiem zasłoniętym szczytem schodkowym. Kruchty boczne niskie równe wysoko ci cokołu, zamknięte ukośnie ustawionymi ściankami, nakryte daszkami dwuspadowymi zasłoniętymi szczytami.

- Ściany na wysokim cokole, dekorowane trzema obiegającymi cały korpus ceglany fryzami, zwieńczone gzymsem podpartym ceglany krokoszczami. Szczyty prezbiterium i transeptu ujęte po bokach i zwieńczone sterczynami, wypełnione ostrołukowo zamkniętymi i wytynkowanymi blendami. Ściany korpusu i transeptu wsparte uskokowo zwężającymi się ku górze przyporami. Fasada poprzedzona zakrystią zwieńczoną szczytem schodkowym z ostrołukowym portalem, w którym prostokątne drzwi zakończone łukiem odcinkowym. Fasada ujęta szkarpami w środkowej części wchodząca w szczyt z dużym ostrołukowym oknem zdobionym ceglany maswerkami. W partiach bocznych dwa ostrołukowe okna. Szczyt fasady schodkowy rozczłonkowany wydłużonymi tynkowanymi blendami.
