716/
PALACOWO
ZESPÓŁ FOLWARCZNY

1890-95 r.
początek XXw.

MŁOCHÓW

1. Miejscowość MŁOCHOW	2. Obiekt (nazwa jak w karcie) ZESPOŁ FOLWARCZNY	3. Zawartość wkładki (nazwa obiektu lub materiału uzupełniającego) OPIS, FOTOGRAFIE
---------------------------	---	--

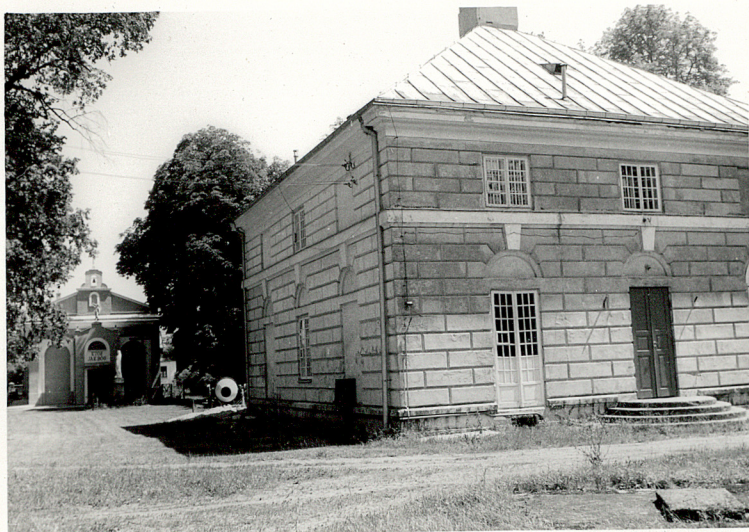
1

- I. Widok w kier. wsch. z oficyną-3 i kościołem-4.
2. Pałac-I, elev. pd.
3. Park, droga w kier. wsch.
4. Widok w kier. pn.-zach. z pałacem I i oficyną-2.

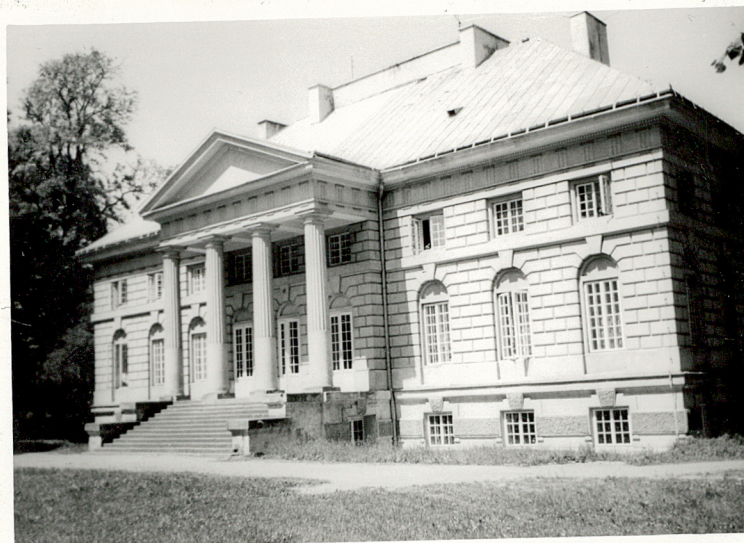
2

Pałac zbudowany w latach 1890-95 w stylu klasycystycznym. Bryła prostopadłościenna, dwukondygnacyjna, podpiwniczona, przykryta dachem czterospadowym. Elewacja frontowa - pld, dziewięcioosiowa, z pseudoboniowaniem. W osi portyk w wielkim porządku, czterokolumnowy, poprzedzony szerokimi schodami jednobiegowymi. W części górnej trójkątny tympanon, poniżej fryz z tryglifami. Część elewacji przy portyku wysunięta w formie ryzalitu. Otwory okienne parteru zamknięte półkoliście, I piętra i piwnicy - prostokątne. Elewacja pld dziewięcioosiowa o analogicznym kształcie otworów. W osi aneks z tarasem, na nim, na czterech kolumnach fronton trójkątny z zadaszeniem. Elewacje wsch. i zach. pięcioosiowe. Wnętrza dwutraktowe z korytarzem. Oficyny - 2, 3, o bryle dwukondygnacyjnej, przykryte dachem brogowym. Elewacje pseudoboniowane, otwory okienne prostokątne, nad otworami parteru blendy półkoliste. Wnętrza dwutraktowe, amfiladowe. Dawna oranżeria, obecnie kościół katolicki - 4, położona w części pld-wsch. parku, przy wjeździe na teren założenia. Bryła wydłużonego prostopadłościanu, przykryta dachem dwuspadowym. Elewacje ozdobione lizenami, między nimi dawne, szerokie otwory okienne, ograniczone łukami pełnymi, w większości zamurowane. Elewacja frontowa trzyosiowa, z dwóch stron blendy, między nimi otwór drzwiowy wejściowy. Powyżej gzyms profilowany, nad nim w szczycie sterczyna zwieńczona krzyżem. W sąsiedztwie dom mieszkalny - czworak - 6 oraz współczesne domy mieszkalne - 5, 7. W części pld parku teren na rzucie trójkąta z gęstym zadrzewieniem. Przy skrzyżowaniu dróg, po stronie pld reprezentacyjny wjazd, dalej droga roz-

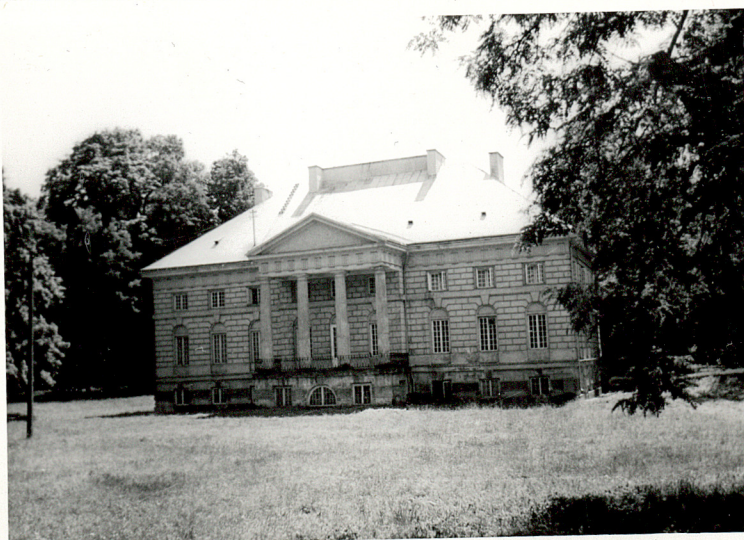
5

5. Pałac-I, elev. pn.
6. Brama po stronie pd.-zach. parku.
7. Wjazd w kier. zach. z oficyną-2.
8. Brama po stronie pn. parku.
9. Kościół-4, dawniej oranżeria.

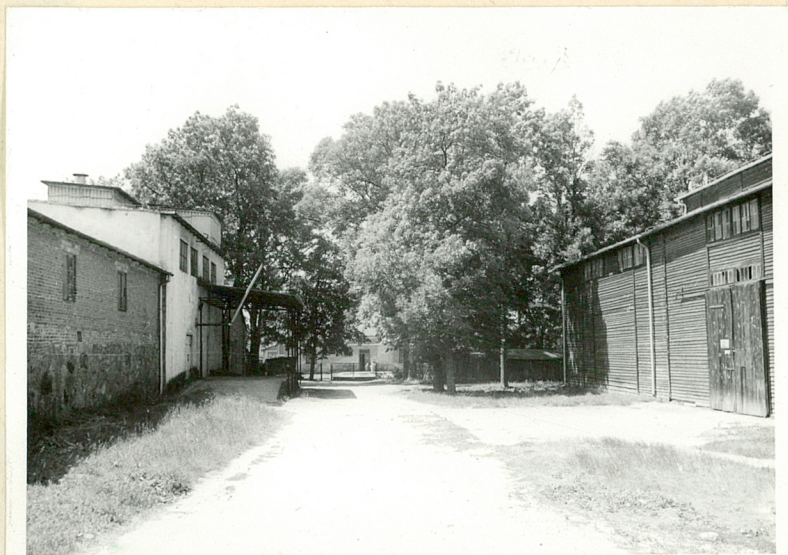
10

10. Widok w kier. zach. z stodołą-I2 i spichlerzem-I7.
11. Czworak-6, elev. wsch.
12. Parkan po stronie pn.-zach.
13. Parkan w części pd.-zach.
14. Dom leśniczego, widok w kier. pd.-zach.

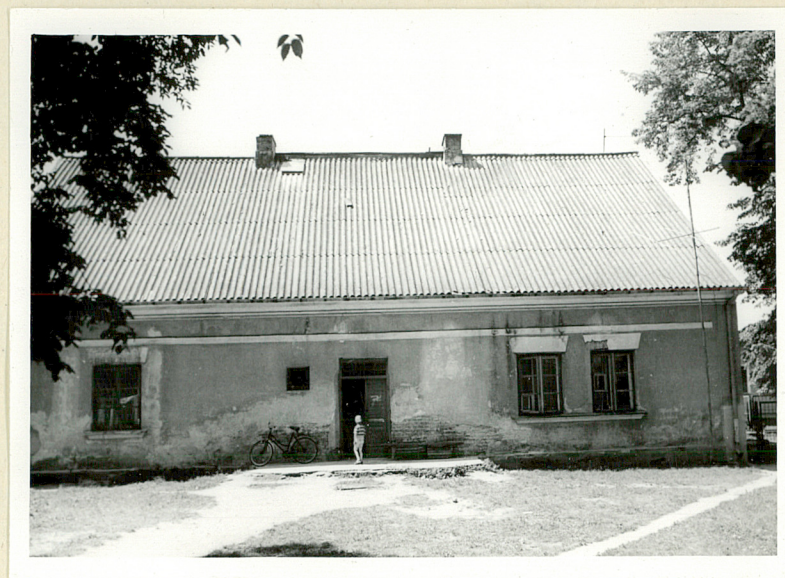
15

15. Rządówka-2I, elev. wsch.
16. Dom leśniczego-23, elev. pd.
17. Rządówka-2I, widok w kier. pn.-zach.
18. Widok w kier. pd. z stodołą-I2, chlewnią-I6.
19. Widok w kier. wsch. z spichlerzem-I7 i stodołą-I8.

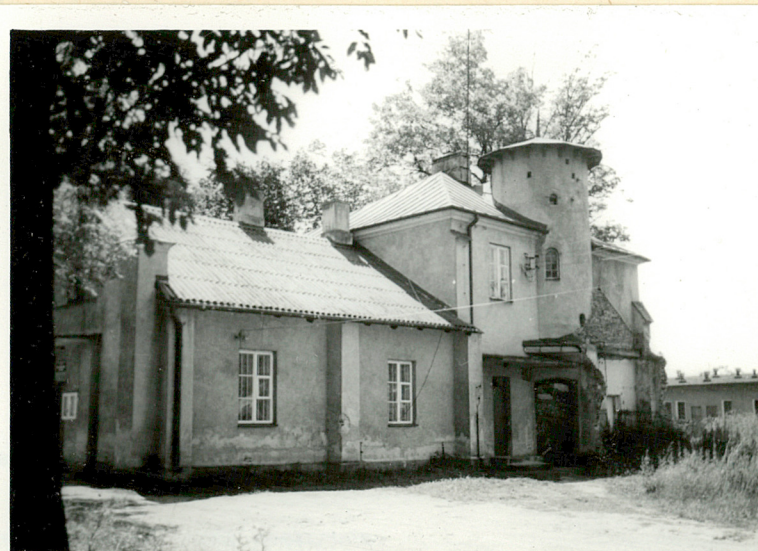
20

20. Dom mieszkalny-II elev. pn. /przy dawnej stajni/.
21. Dom mieszkalny-II, elev. pd.
22. Widok w kier. pd.-zach. z mag. tech.-I9 i stodołą-I8.
23. Widok w kier. zach. z chlewnią I6 i spichlerzem-I7.

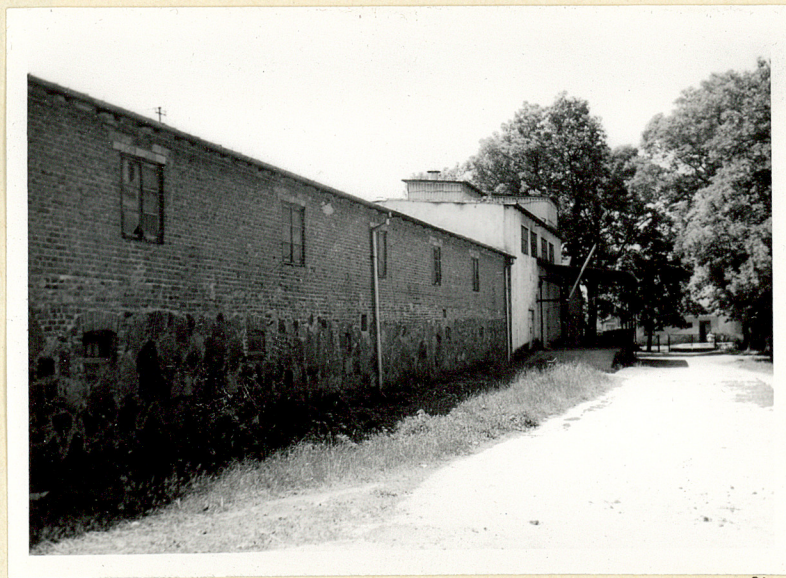
24

24. Widok w kier. zach. z chlewnią-I6 i spichlerzem-I7, elev. pn.
25. Stodoła-I2, elev. pd.
