POCZTA, ob. Poradnia

OSTRÓW MAZOWIECKA

ul. T. KOŚCIUSZKI 10

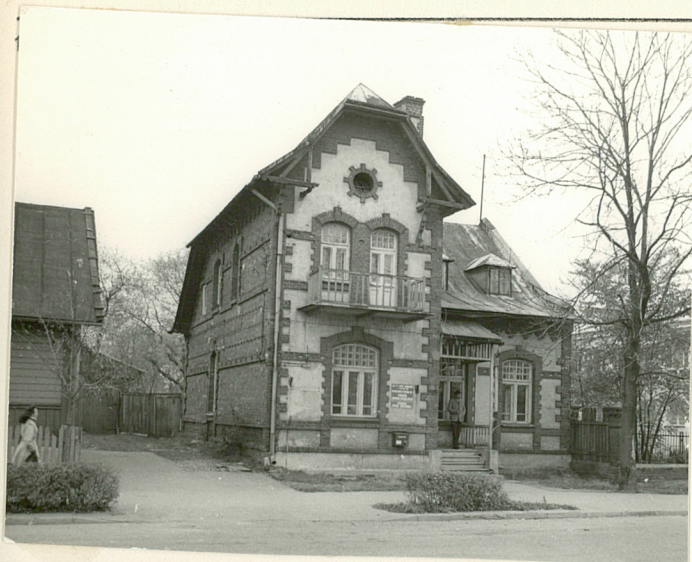
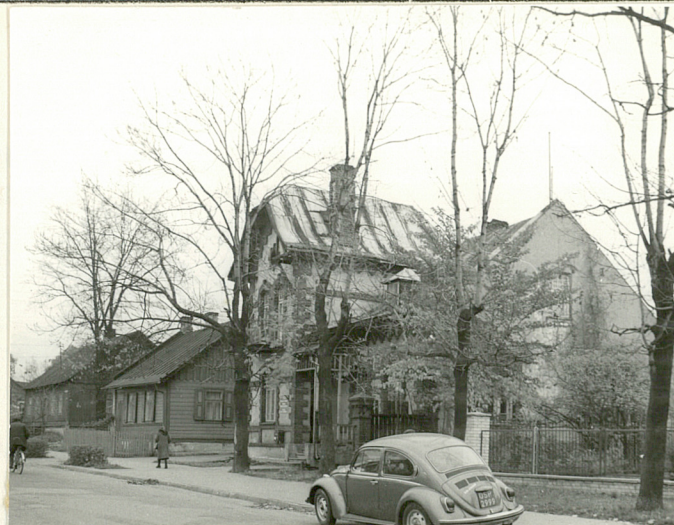
Budynek usytuowany w pld-wschodniej pierzei, wolnostojący, ustawiony szczytowo, z fasadą w kierunku pln.-zach. Murowany z cegły, częściowo otynkowany. Stropy drewniane, belkowe. Więźba drewniana krokwiowa na belkach. Dach pokryty papą i blachą. Podłogi drewniane, deskowe, posadzka betonowa ganku. Schody drewniane łamane dwubiegowe z drewnianą prostą balustradą. Schodki zewnętrzne ceglane. Okna typu polskiego, podwójne, dwuskrzydłowe z wywietrznikiem oraz nietypowe, podwójne trójskrzydłowe z wywietrznikiem. Stolarka drzwiowa płycinowa. Na rzucie zbliżonym do kwadratu z prostokątnym ryzalitem od frontu i kwadrato-wym gankiem. Dwutraktowy o amfiladowym układzie pomieszczeń. Klatka schodowa w ryzalicie. W części parterowej z użytkowym poddaszem, w części piętrowy /ryza-lit/ niepodpiwniczony. Przekryty dachem dwuspadowym i wielopołaciowym. Ganek z daszkiem jednospadowym, wystawki z daszkami trójspadowymi. Do elewacji tylnej, pld.-zach. dostawiona murowana, parterowa przybudówka z dachem jednospadowym. Fasada trzyosiowa z ryzalitem bocznym, otynkowana. Ceglana dekoracja ścian w postaci boniowania na narożnikach pionowych i poziomych pasów imitujących kon-strukcję ryglową. Ściana części niższej zwieńczona ceglanym fryzem "falbanko-wym", szczyt ryzalitu podkreślony schodkowym obramowaniem. Okna i drzwi odcinko-wo zamknięte w opaskach aglarnych spiętych kluczem. Piętro ryzalitu podkreślo-ne balkonem, w szczycie okulus w obramieniu ceglanym. W partii dachu części par-terowej **dwie** niewielkie wystawki. Elewacja boczna pln.-wsch. w parterze 1 osio-wa na piętrze 2-osiowa, nietynkowana. Narożniki bomowane w cegle. Podkreślone gzymsem cokołowym. 2 gzymsami podokiennymi oraz dwoma pasami na osi okien, zwieńczona fryzem, "falbankowym". 3 okna odcinkowo zamknięte w opaskach z klu-czem, okno skrajne na piętrze wtórnie wybite, prostokątne. Elewacja tylna pld.-wschodnia w części przysłonięta przybudówką. Pierwotnie 3 osiowa w parterze, z oknem w partii poddasza. Narożniki boniowane, szczyt w schodkowym obramieniu. Podkreślona gzymsem cokołowym, podokiennym i porem poziomym na osi okien. Okna odcinkowo zamknięte w opaskach. Elewacja pld.-zach. 2-osiowa, tynkowana bez podziałów. Okna odcinkowo zamknięte. W partii poddasza 1 okno. Brak wystroju we wnętrzach. Pokój traktu tylnego wtórnie podzielony. Pierwotne podziały pod-dasza i piętra zwieńczone w części. Instalacja elektryczna, wod.-kan., ogrzewanie piecowe.

Ogólny stan dobry.

Zachowanie bez zmian bryły i wystroju elewacji z dwubarwną kolorystyką fasady /tynk + cegła/.
