DOM MIESZKALNY /WILLA/, OB.BIBLIOTEKA

ok. 1912 r.

OSTRÓW
MAZOWIECKA

ul. TEATRALNA 10

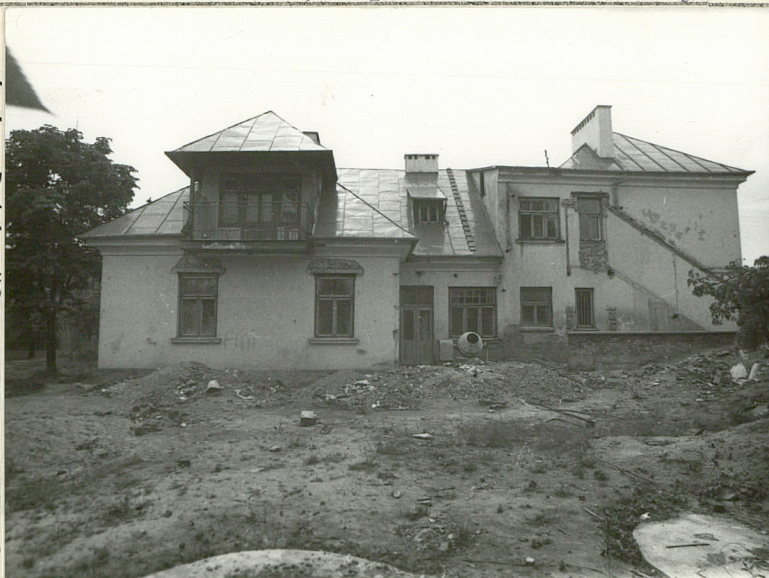
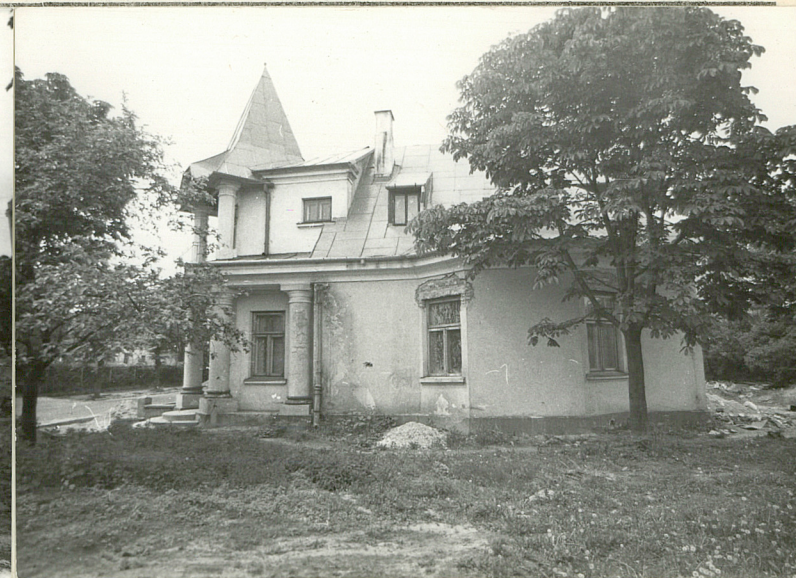
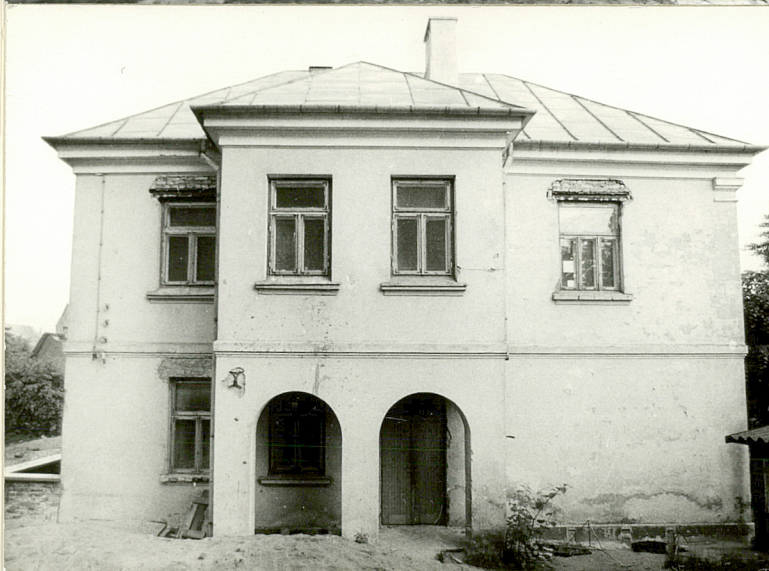
plan sytuacyjny
elewacja pn., wsch., zach.

Ściany zewnętrzne - ubytki tynku, zacieki na elewacjach /dotychczas nie przeprowadzono remontu elewacji/.

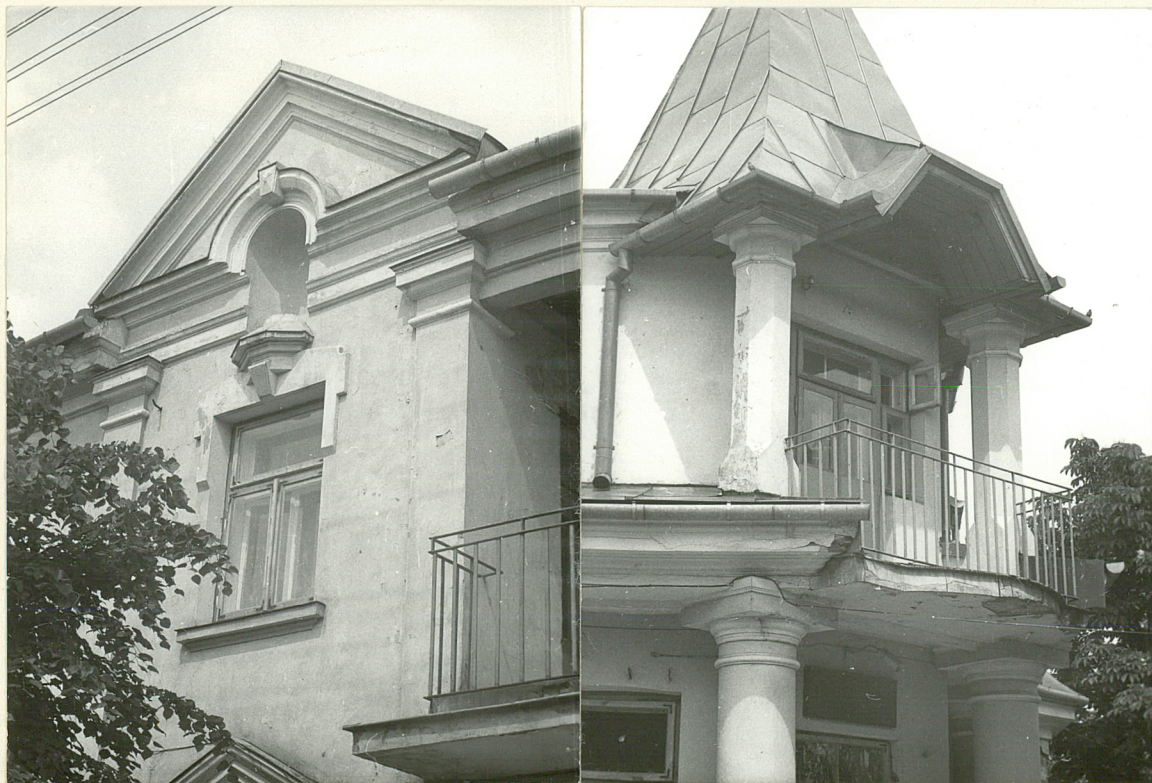
fragmenty elewacji pd.

z niszą na osi, przerywającą gzyms wieńczący; okna osi środkowej w obramieniach. W środkowej, jednokondygnacyjnej partii fasady 2 duże okna, u góry gzyms wieńczący, obiegający całość korpusu wraz z ryzalitem wsch. i pn. Narożnik pd.-wsch. cofnięty w stosunku do ścian elewacji, z 4 kolumnami na niewysokich, prostopadłościennych cokołach, wspierających gzyms wieńczący i balkon na piętrze; balkon flankowany kolumnami 8-kątnymi w przekroju. Elewacja wsch. gładka z 2 oknami w ryzalicie. Elewacja pn. w partii ryzalitu i części korpusu gł. jednokondygnacyjna, w partii zach. dwukondygnacyjna. Ryzalit pn. z 2 oknami w przyziemiu, między osiami okien facjata z balkonem; pozostała część elewacji pn. z 3 oknami z zróżnicowanej wielkości i wejściem ogrodowym w przyziemiu oraz 2 oknami na I piętrze. Elewacja zach. stosunkowo regularna, dwukondygnacyjna; kondygnacje oddzielone płaskim gzymsem kordonowym. Ryzalit zach. przesunięty na pn. od osi elewacji, z arkadowym podcieniem; na osi arkad 2 okna na piętrze. W 1 od pn. osi elewacji zach. 2 okna, w osi 1 od pd. 1 okno na piętrze. Wszystkie okna z gzymsemi podokiennymi.

Konieczne założenie właściwej izolacji poziomej. Zalecane odstąpienie od planowanej wymiany stolarki drzwiowej/pierwotna nadaje się do remontu/, zaś obecnie instalowana nie jest zgodna z charakterem obiektu/. Należy zachować i odrestaurować szafę ścienną w pomieszczeniu 2 traktu parteru.Konieczne zharmonizowanie projektowanych krat okiennych i ogrodzenia z wyrazem architektonicznym elewacji. W dalszej perspektywie zalecane w miarę możliwości przywrócenie pokrycia dachówką.
