PLEBANIA w zespole kościoła paraf. rzym.-kat. pw. św. Idziego

WYSZKÓW

2. Obiekt (nazwa jak w karcie)  
PLEBANIA przy kościele rzym.-kat.  
pw. św. Idziego

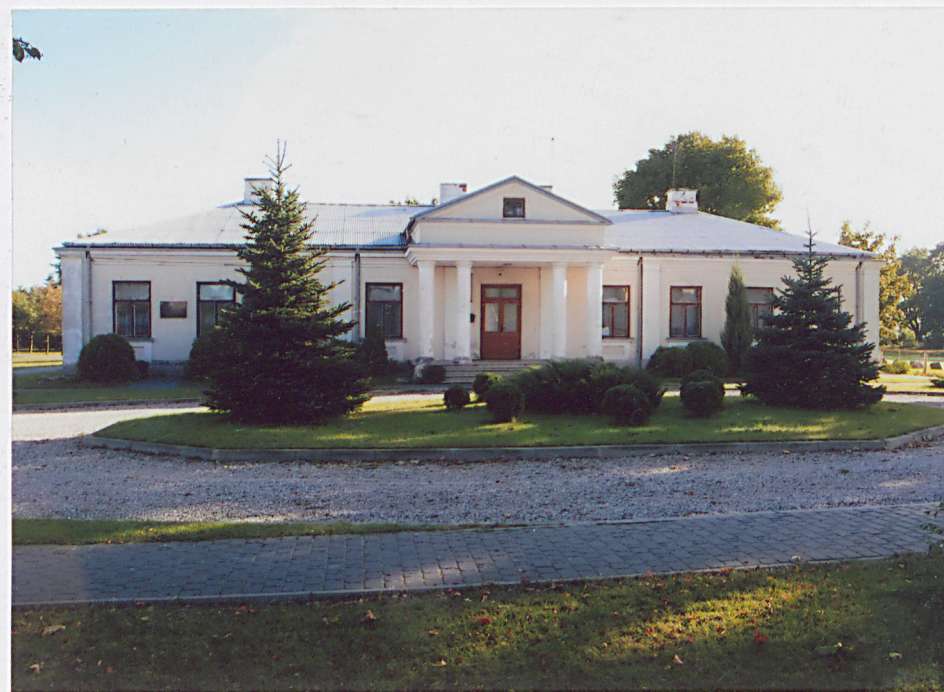
2

- 1-4. Elewacja frontowa, zach.,
- 5. Elewacja boczna, pd.,
- 6. Elewacja boczna, pn.,
- 7. Elewacja ogrodowa, wsch.,
- 8. Elewacja pd., oraz wsch.,
- 9. Widok ogólny,
- 10. Elewacja ogrodowa, drzwi boczne,
- 11-13. Elewacja ogrodowa, okna,
- 14. Wnętrze, drzwi,
- 15. Wnętrze, kuchnia,
- 16. Piwnice,

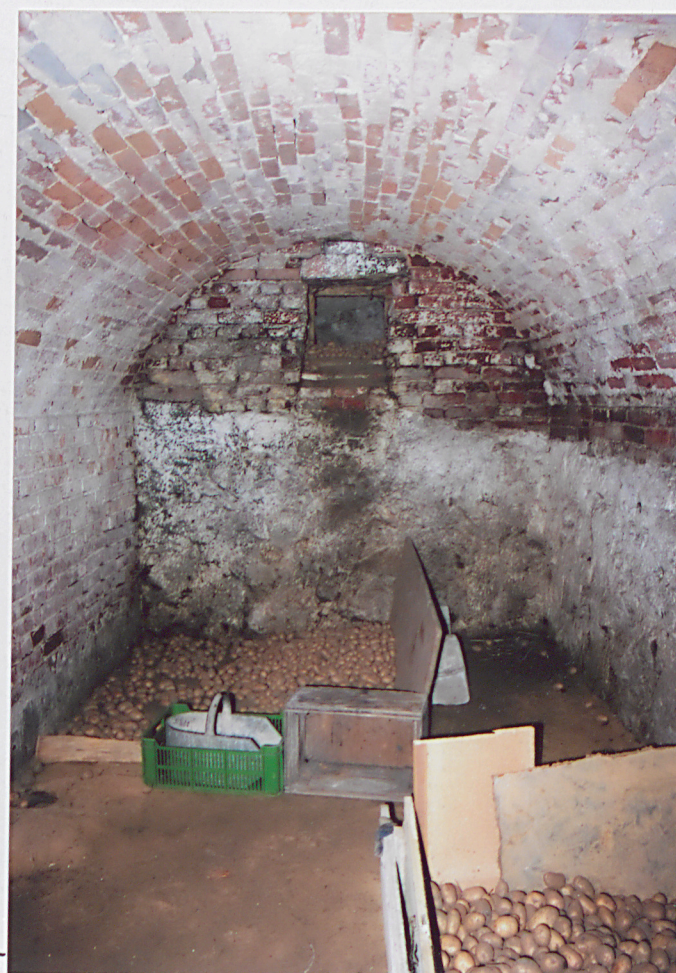
16

**MATERIAŁ I KONSTRUKCJA:** murowana z cegły łączonej zaprawą wapienną, obustronnie tynkowana. Podmurówka częściowo ceglano-kamienna, częściowo ceglana, otynkowana. Stropy nad parterem drewniane, belkowe, z górnym i dolnym pułapem. Podłogi drewniane, deskowe. W sieni i korytarzach posadzki betonowe. Deski podłogi malowane farbą olejną, zasłonięte pilśniowymi płytami lub gumoleum. Więźba dachowa drewniana, krokwiowo-stolcowa, z niskimi ściankami stolcowymi. Dach kryty blachą falistą, zakładkową, na łątach. Stolarka okienna i drzwiowa drewniana, futrynowa. Okna ze ślaniem, z dwoma skrzydłami podsłaniennymi i jednym skrzydłem nadślaniem, malowane farbą olejną. Także jedno- lub trójskrzydłowe. Drzwi futrynowe, jednoskrzydłowe, płycinowe, malowane olejem, na słupkowych zawiasach. Drzwi zewnętrzne dwuskrzydłowe, z nadświetłem. Schody na strych i do piwnicy drewniane, jednobiegowe, policzkowe proste. Schody zewnętrzne betonowe, wylewane. Kominy ceglane, słupowe, w ścianach działowych. Piec grzewczy wolnostojący, kaflowy. Kuchnia kaflowa, czterofajerkowa, bez kapy. Piwnice ceglane, z kolebkowymi sklepieniami.
