1. Obiekt

DZWONNICA

2. Czas powstania
poł. XIX w.3. Miejscowość
Suserz

ZDJĘCIA , PLÁN SYT.

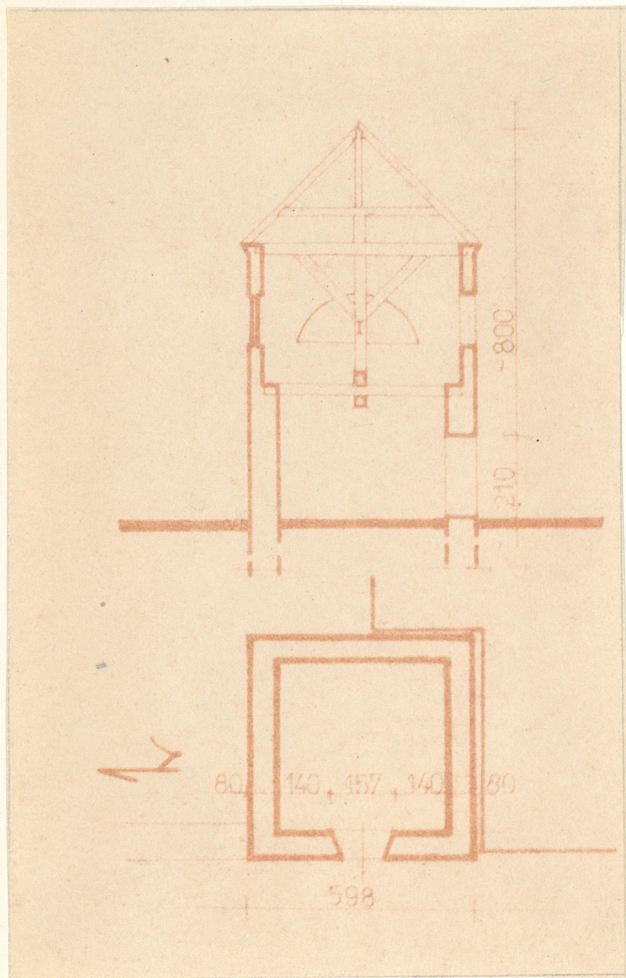
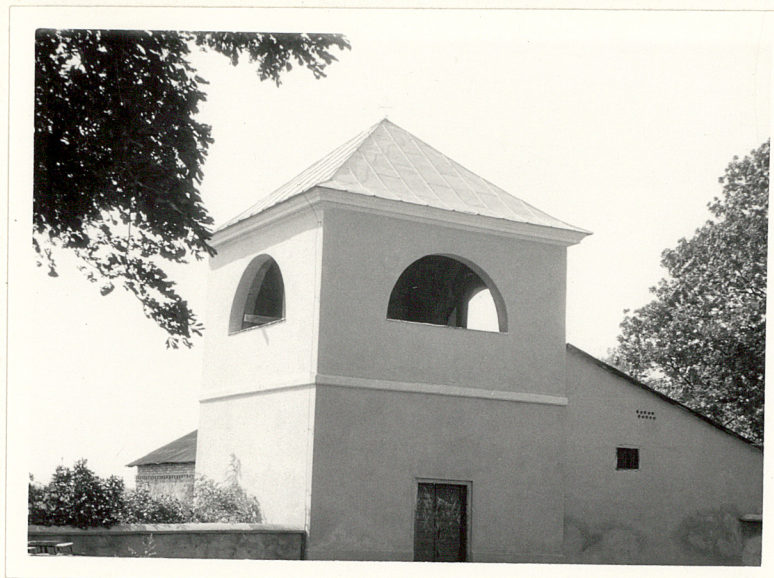
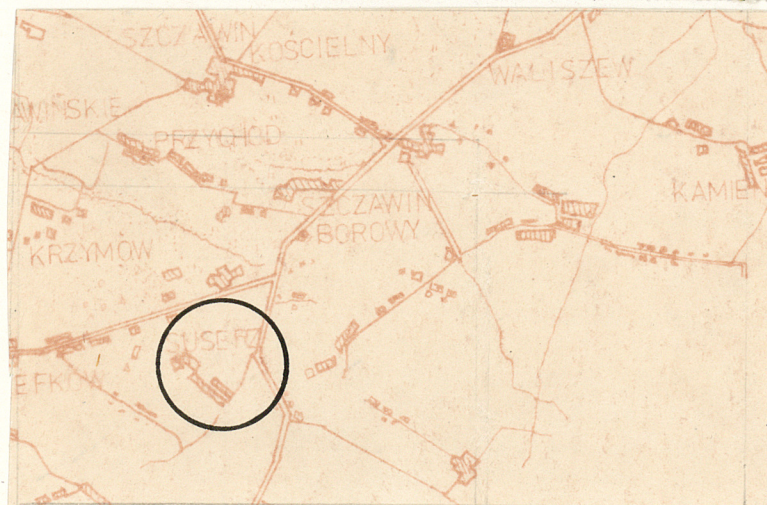
11. Zdjęcia, plan sytuacyjny, rzuty

O bryła murewana, otynkowana z zewnątrz i wewnątrz, pobielona. Wewnątrz drewniana więźba dachowa z 5-ciu słupami z mieciami połączonych zastrzałami w formie krzyża św. Andrzeja. Poprzeczne belki oparte bezpośrednio na podciągu wspartym na uskoku powstałym ze zwężenia muru.

W górnej części korpusu trzy półkoliste otwory okienne, po jednym z każdej strony, od wschodu półkolista blenda. Dolna część korpusu oddzielona od górnej-azurowej, wąskim, prostym gzymsem. Pod okapem gzymś profilowany.

Dach namiotowy, czterospadowy, pokryty blachą cynkową.

Plan na rzucie kwadratu z wymiarami 5x5 m. z przybudówkami od wschodu i południa.

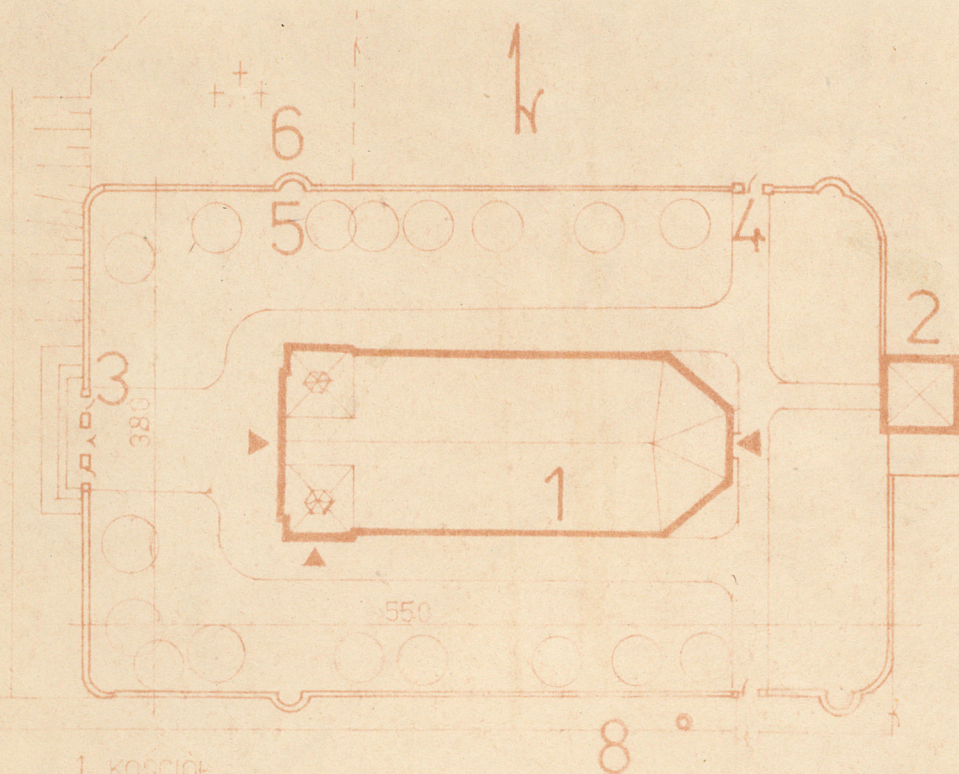
- 1 KOŚCIÓŁ
- 2 DZWONNICA
- 3 BRAMA
- 4 FURTKA
- 5 KAPLICZKI
- 6 STARY CMENTARZ
- 7 PLEBANIA
- 8 STUDNIA
