KARTA EWIDENCYJNA ZABYTKÓW
ARCHITEKTURY I BUDOWNICTWA

814/317/3
DOM OSADNIKÓW

ok. 1840 r.

TRĄBK I

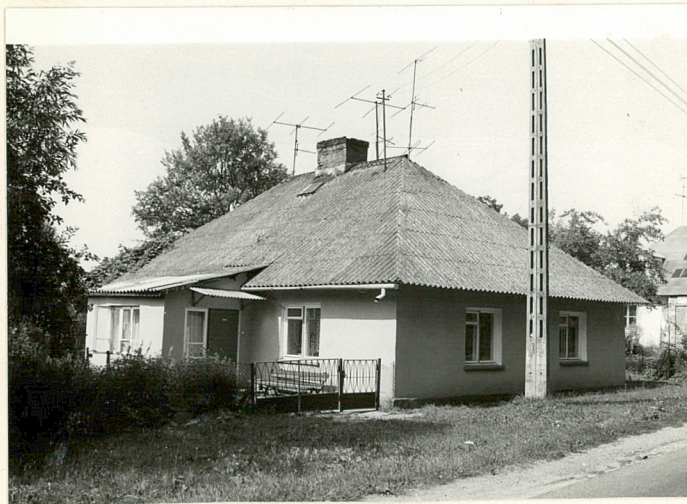
11. Zdjęcia, rzut, przekrój, sytuacja, orientacja

SYTUACJA: położony we wsch.-pd. części osady, przy ul. Osadniczej 16, po jej pd. stronie. Działka siedliskowa prostokątna, zabudowana obrzeżnie domem od str. ulicy - szczytowo do niej. Pozostała część działki trawiasta, ogrodzona siatką, płotem drewnianym. Wjazd na siedlisko od pn., od ulicy Osadniczej.

- MATERIAŁ I KONSTRUKCJA: murowany z suszonej /niewypalanej/ cegły, posadowiony na płytym fundamencie z kamienia polnego, piaskowca, spojenego zaprawą wapienną, obustronnie tynkowany. Posadzka cementowa. Podłogi drewniane, deskowe, na legarach. Strop drewniany, belkowy nagi, pułap deskowy, obity trzciną, otynkowany. Belki stropowe o wystających poza lico zrębu końcówkach, na których oparte krokwie. więźba dachowa drewniana, konstrukcji krokwiowo-stolcowej z jętkami. Dach przykryty eternitem. Okna skrzynkowe, dwuskrzydłowe, z lufcikami. Drzwi zewnętrzne i wewnętrzne drewniane, futrynowe, filongowe i deskowe proste jednoskrzydłowe, na żelaznych pasowych zawiasach. Komin krzyżowy, z cegły, wyprawiony gliną. Kuchnie czterofajerkowe z kapą.

- RZUT: na planie wydłużonego prostokąta. Szerokofrontowy, dwutraktowy, złożony z dwóch sieni, rozdzielonych trzonem kominowym; dwóch kuchni od pn., oraz dwóch pokoi od pd. Pomieszczenia zbliżone do kwadratu. Od wsch. prostokątna dobudówka.

- BRYŁA: parterowa, prostopadłościenna, nakryta wyższym od ścian czterospadowym dachem, z wydatnymi okapami. Od str. wsch. prostopadłościenna weranda, nakryta jednospadowym dachem.

- ELEWACJE: tynkowane i bielone. Frontowe wsch. i zach. trójosiowe, na środkowych osiach wejścia do budynku, na pozostałych prostokątne okna. Elewacje szczytowe dwuosiowe z prostokątnymi oknami.

- WNEȚRZE: komunikacja: z zewnątrz wejście do sieni. Wewnątrz z sieni do pokoju, oraz kuchni. W drugim trakcie lustrzany układ pomieszczeń, z prostokątną werandą od wsch., z której wejście do sieni. Oświetlone - weranda dwoma oknami, sień ciemna, kuchnie i pokoje dwoma oknami. W pomieszczeniach mieszkalnych drewniane podłogi malowane olejno, ściany malowane farbą klejową, nagie bielone stropy. W sieni cementowa posadzka, przy ścianie z kuchnią drewniane schody na strych. W ścianie sieni trzon kominowy z dwoma paleniskiem, te z kapami.

14. Kubatura <div>ok. 480 m³</div>	15. Powierzchnia użytkowa <div>163 m²</div>	16. Przeznaczenie pierwotne mieszkalne	17. Użytkowanie obecne mieszkalne
18. Prace budowlane i konserwatorskie, ich przebieg i dokumentacja		19. Stan zachowania (fundamenty, ściany zewnętrzne, ściany wewnętrzne, sklepienia, stropy, konstrukcje dachowe, pokrycie dachu, wyposażenie i instalacje) Ściany - zawilgocone Strop - stan zadawalający Podłogi - do wymiany w 80% Wieżba dachowa - dość dobra Pokrycie dachu - dobre Stolarka - dobra Trzon kominowy - dobry, czapka z ubytkami cegły	
		20. Najpilniejsze postulaty konserwatorskie Remont kapitalny murów zewnętrznych - brak izolacji
