1. Miejscowość

NASIELSK

Dom mieszkalny

ul. Rynek 1/2

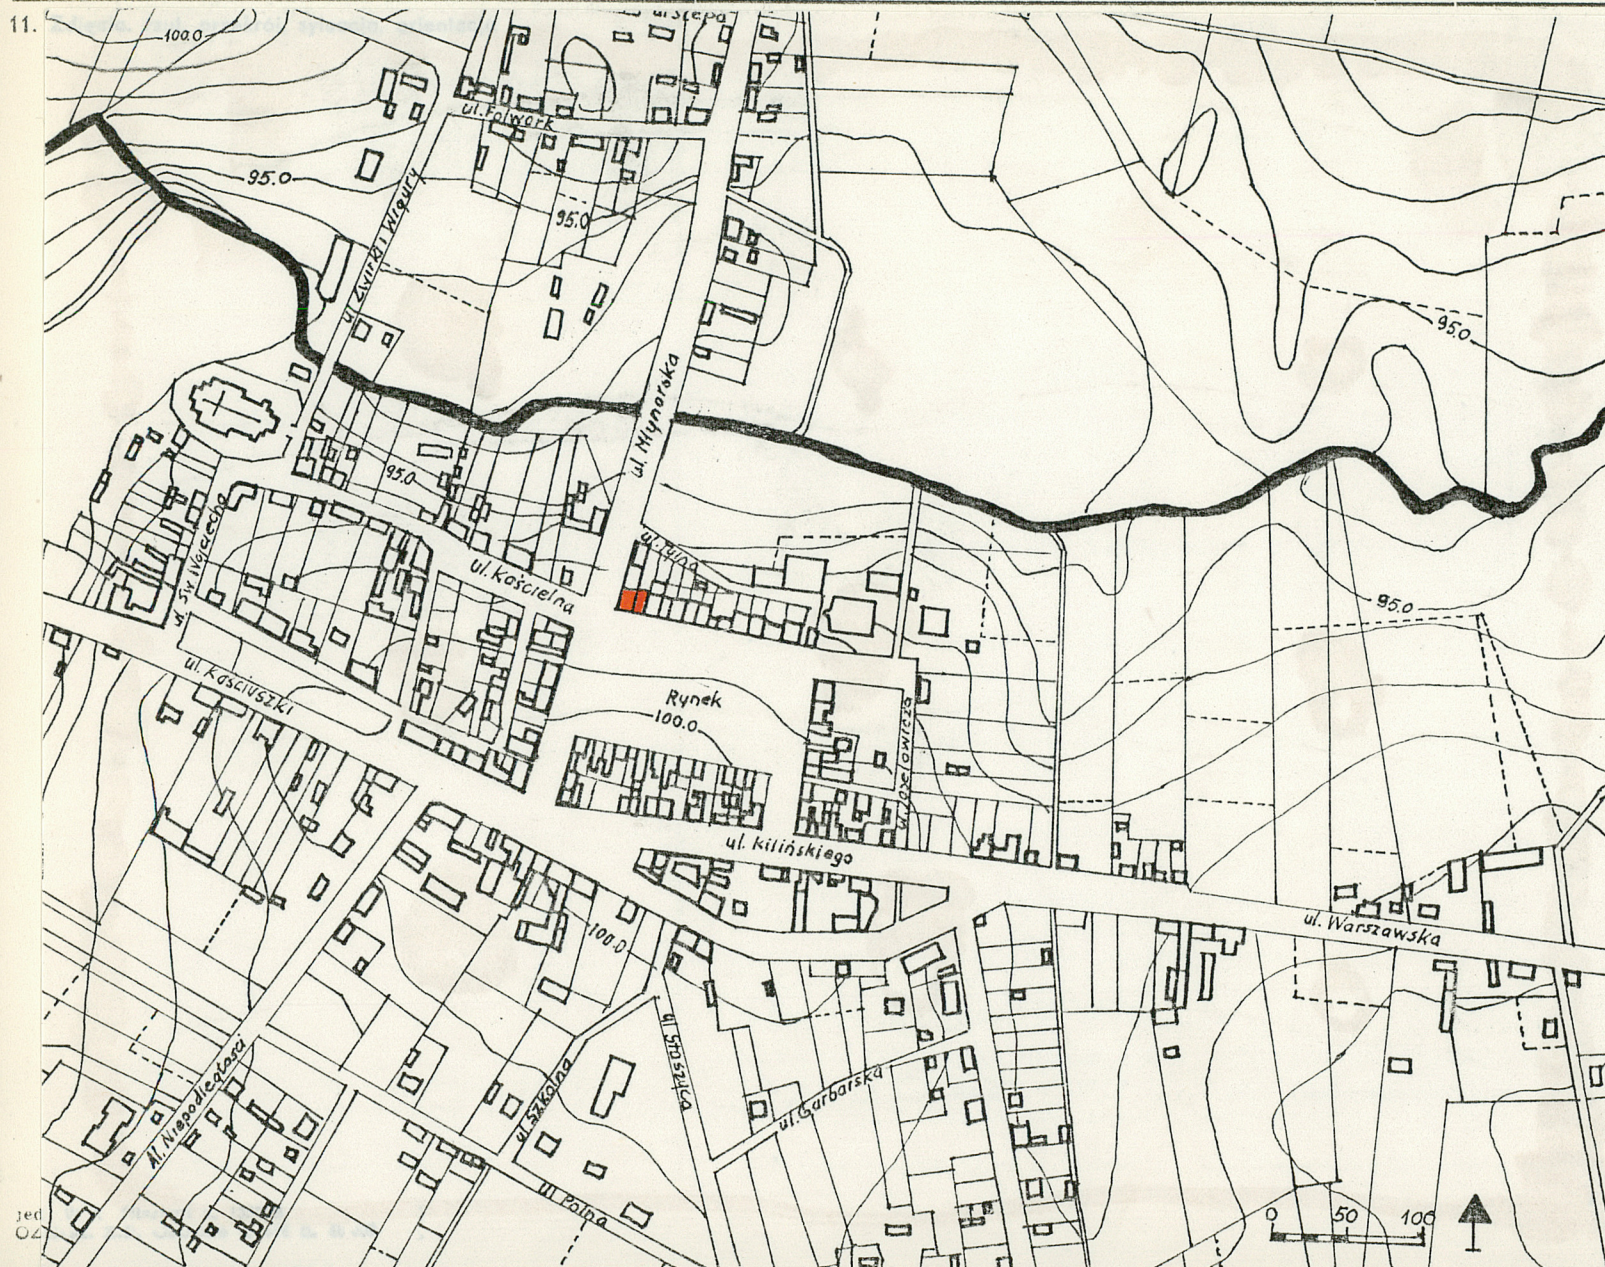
Budynek narożny w zabudowie zwartej w pn. pierzei rynku, w sąsiedztwie budynku nr 3 i od wsch. z ul. Młynarską. Murowany z cegły, tynkowany. Więźba dachowa drewniana stolcowo-płatwiowa ze stolcami stojącymi. Dach odeskowany kryty blachą cynkową. W piwnicy stropy Kleina. Nad pomieszczeniami stropy drewniane z podsufitką. Schody drewniane z listwową balustradą, zabiegowe. Posadzka w piwnicy cementowa. Pozostałe podłogi deskowe. Okna prostokątne skrzynkowe ze ślemieniem i nadświetlem. Drzwi o konstrukcji ramiakowo-płycinowej, jedno- i dwuskrzydłowe, pełne i częściowo przeszklone. Budynek założony na planie prostokąta o nieregularnym układzie wnętrza. Bryła zwarta 2-kondygnacyjna, podpiwniczona, nakryta dachem trójspadowym. Elewacja frontowa wtórna, w parterze 4-osiowa z wejściami z boków, w drugiej kondygnacji 3-osiowa z zamurowanym balkonem, po którym pozostały ozdobne żeliwne wsporniki. Kondygnacje rozdzielone profilowanym gzymsem kordonowym i podobnym gzymsem koronującym zwieńczeniem. Elewacja tylna rozcłonkowana nieregularnie. W parterze od lewej strony dwa okna, następnie w przyziemiu wejście do piwnic i z prawej strony wejście po schodach, nad nim niewielkie okno. W drugiej kondygnacji 2 okna. Elewacja boczna wschodnia pierwotnie rozcłonkowana regularnie, obecnie zmieniona. W parterze 5-osiowa, z wejściem po schodach. z lewej strony i jednym oknem zamurowanym. W górnej kondygnacji od lewej 4 okna, z których trzecie dawniej balkonowe, pozostały ozdobne żeliwne wsporniki. Między trzecim i czwartym oknem niewielka wnęka arkadowa. Z prawej strony dwa okna zamurowane. Instalacje: wod.-kan., elektr., ogrzewanie piecowe.

14. Kubatura	15. Powierzchnia użytkowa	16. Przeznaczenie pierwotne	17. Użytkowanie obecne
ok. 1700 m ³	ok. 350 m ²	Budynek mieszkalny	Budynek mieszkalny
18. Prace budowlane i konserwatorskie, ich przebieg i dokumentacja		19. stan zachowania (fundamenty, ściany zewnętrzne, ściany wewnętrzne, sklepienia, stropy, konstrukcje dachowe, pokrycie dachu, wyposażenie i instalacje)	
		Stan zachowania bardzo zły. Silne zawilgocenie więźby dachowej i murów - odpadające tynki, spękania ścian i stropów, zniszczona stolarka.	
		20. Najpilniejsze postulaty konserwatorskie	
		Wymagany remont generalny.
