13 057
MAZOWIECKIE

1. Obiekt
WILLA

2. Czas powstania
XIX w.
1886

3. Miejscowość
Żyrardów

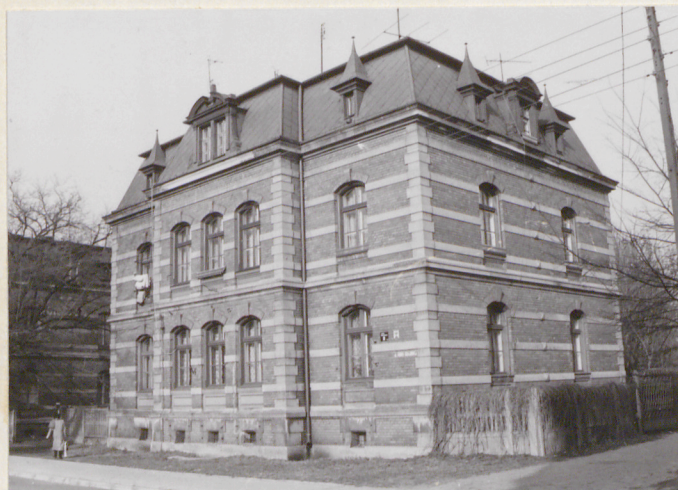
Zakończony na rzucie prostokąta z trzyosiowym ryzalitem od strony zachodniej i jednoosiowym, o ściętych narożnikach od strony wsch., Piętrowy o wysokich piwnicach. Dach mansardowy z lukarnami pokryty eternitem, stożkowe hełmy lukarn-blachą.

Układ wnętrz dwutraktowy, w trakcie wschodnim budynku dwubiegowa klatka schodowa, umieszczona częściowo w ryzalicie; wąski hall i duży trzyokienne pokój; w częściach bocznych budynku - kuchnia i łazienka. Na piętrze powtórzony układ parteru. Na poddaszu 6 mieszkań oświetlonych małymi kłenkami umieszczonymi w lukarnach. Piwnice nakryte sklepieniami odcinkowymi. Wnętrza bez wystroju, pierwotnie istniały ozdobne piece. Stolarka i częściowo okucia dawne. Drzwi płycinowe, profilowane. Klatka schodowa z ozdobną tralkową balustradą. Elewacje z czerwonej cegły o starannym spionowaniu z elementami dekoracyjnymi wykonanymi w białym tynku: poziome pasy dzielące elewacje, gzymsy oraz boniowania narożników budynku i ryzalitu zachodniego. Okna prostokątne, zamknięte odcinkowo z gzymsami nadokiennymi. Okno w ryzalicie wschodnim, oświetlające klatkę schodową trójdzielne, zamknięte półkoliście schodzi poniżej gzymsu kordonowego. Prostokątne okienka piwnic o szerokich obramieniach wykonanych w tynku. Instalacje wodociągowa i elektryczna.

14. Kubatura 1800 m ³	15. Powierzchnia użytkowa 240 m ²	16. Przeznaczenie pierwotne mieszkalne	17. Użytkowanie obecne mieszkalne
18. Prace budowlane i konserwatorskie, ich przebieg i dokumentacja Bieżące remonty budowlane, wymiana pieców po 1948 r.		19. Stan zachowania (fundamenty, ściany zewnętrzne, ściany wewnętrzne, sklepienia, stropy, konstrukcje dachowe, pokrycie dachu, wyposażenie i instalacje) Ubytki cegieł w elewacjach/uzupełnienia cementem/, ubytki tralek klatki schodowej, nieszczelny dach, silne zagrzybienie, zacieki w pionach ubikacyjnych.	
20. Najpilniejsze postulaty konserwatorskie Uszczelnienie dachu, konieczna izolacja pozioma budynku.
