Ruiny zamku obronnego

XIV w.

SOCHACZEW

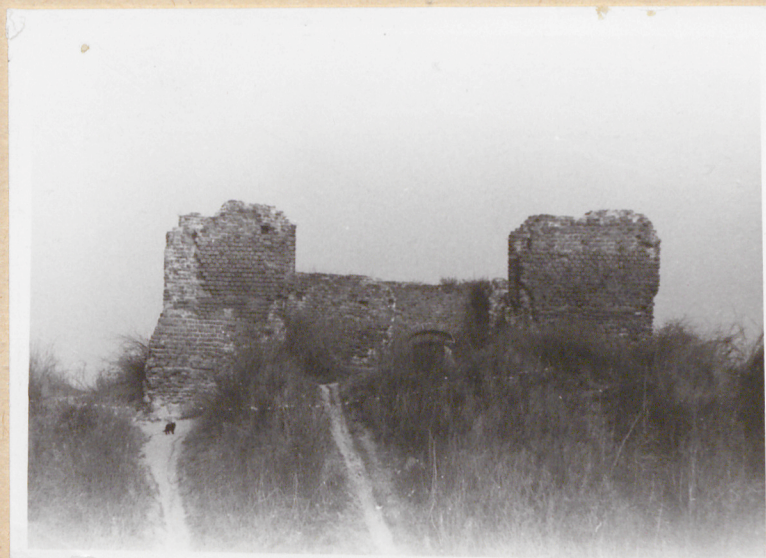
11. Zdjęcia, plan sytuacyjny, rzuty

Ruiny znajdują się na 17 metrowej skarpie, u stóp której płynęła niegdyś rzeka Struga, z drugiej strony rzeka Bzura. Utworzony przez obie doliny cypel/ po nadsypaniu/ został nazwany Górą Zamkową. W załamaniu skarpy, na brzegu tarasu rzecznej Bzury i Strugi wzniesiona została w pierwszej połowie XIV w. budowla o charakterze obronnym zbudowana z cegły i kamienia pełnego otoczona podwójnym przekopem warownym. Budowę wzniesioną na planie zbliżonym do prostokąta. Mury wzmocnione narożnym szkarpowaniem. Obecnie zachowały się fragmenty skrzydeł bocznych zamku i szkarp.W zachowanych elewacjach widoczne są prostokątne otwory okienne i drzwiowe zwieńczone odcikowymi łukami.Ponadto zachowały się nieliczne ściany działowe oraz fundamenty.

14. Kubatura	15. Powierzchnia użytkowa	16. Przeznaczenie pierwotne obronne	17. Użytkowanie obecne historyczno-widokowe
18. Prace budowlane i konserwatorskie, ich przebieg i dokumentacja 1956 r - prace archeologiczne		19. Stan zachowania (fundamenty, ściany zewnętrzne ściany, wewnętrzne, sklepienia, stropy, konstrukcje dachowe, pokrycia dachu, wyposażenie i instalacje) wietrzenie niezabezpieczonych murów, wykruszanie się zaprawy na skutek działania czynników atmosferycznych i świadomej dewastacji mieszkańców miasta.	
20. Najpilniejsze postulaty konserwatorskie Zabezpieczenie zachowanych fragmentów murów, odgrodzenie wzgórza zamkowego, objęcie go wyłącznie zorganizowaną turystyką.
