1. Obiekt

DWÓR

1876 r.

NIEGÓW

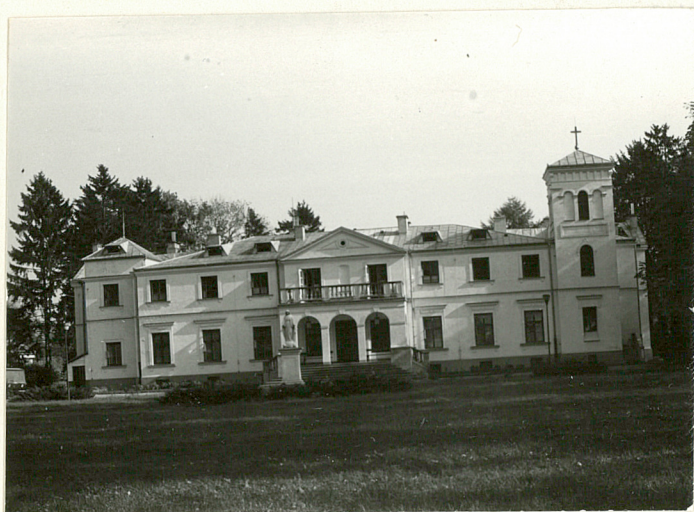
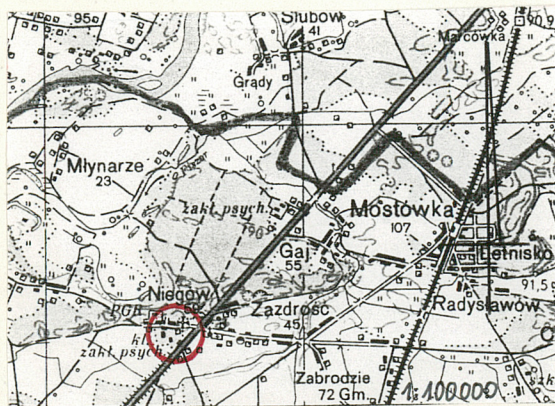
11. Zdjęcia, rzut, przekrój, sytuacja, orientacja

Sytuacja - Zespół podworski w Niegowie usytuowany jest przy drodze E 12 biegnącej z Warszawy do Białegostoku w odległości ok. 150 m. na północny-zachód. Dwór otoczony parkiem z II poł. XIX w. założony na planie zbliżonym do trapezu.

Rzut - Obiekt zbudowany na planie wydłużonego prostokąta z dwoma ryzalitami na osi oraz dwiema prostokątnymi przybudówkami od zachodu i wschodu. Budynek zwrócony frontem ku południowi.

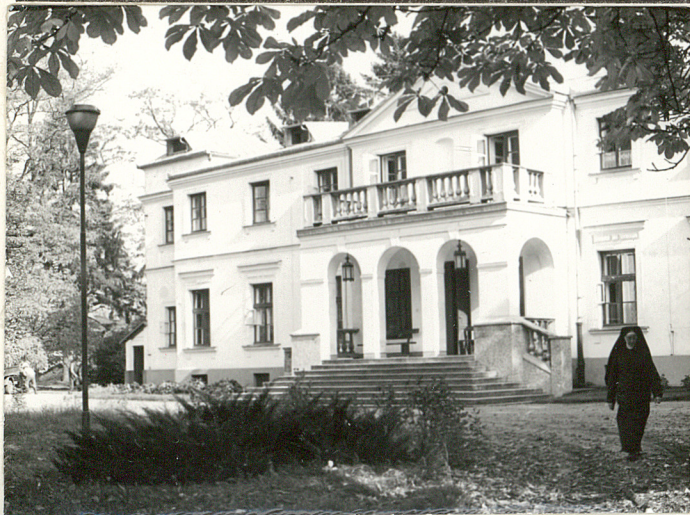
Elewacje - Elewacja frontowa południowo-zachodnia jednoosiowa, w tym korpus główny dziewięcioosiowy, otynkowana, symetryczna, na cokole z niewielką odsadzką. Oś fasady podkreśla ryzalit zwieńczony trójkątnym tympanonem, którego podstawa łączy się z gzymsem wieńczącym korpus główny. Główne wejście do dworu poprzedzone trójarkadowym portykiem. Ponad portykiem balkon. Od zachodu piętrowa przybudówka, od wschodu trzykondygnacyjna wieża z gzymsem pośrednim ponad parterem, zwieńczona gzymsem koronującym. Na parterze otwory okienne ujęte w profilowane opaski, wieńczą je gzymсы nadokienne. Między oknami piętra ryzalitu środkowego gładko opracowana nisza w formie aediculi. Otwory okienne wieży zostały opracowane odmiennie od okien dworu. Na parterze prostokątny otwór z gzymsem nadokiennym z uszkami. Elewacja północno-zachodnia piętrowa, dwuosiowa, na cokole w którym dwa otwory okienne do piwnicy, kondygnacje oddzielone są gzymsem kordonowym. Otwory okienne parteru opracowane podobnie jak okna fasady. Okna piętra ujęte również w profilowane opaski. Elewacja północno-wschodnia - piętrowa dwunastoosiowa, otynkowana, kondygnacje oddziela od

1. Elewacja frontowa.
2. Elewacja wschodnia.
3. Elewacja północna.
4. Elewacja wschodnia.
5. Elewacja zachodnia.

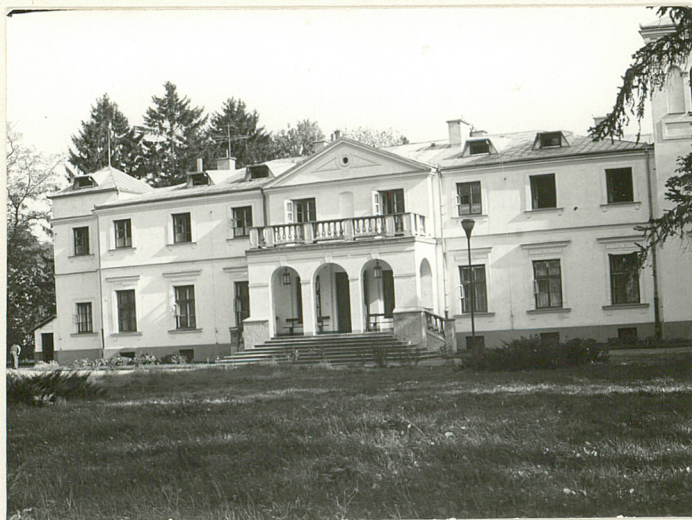
- 6. Elewacja frontowa.
- 7. Okna, elewacja północna.
- 8. Piwnice.
- 9. Elewacja północna.
- 10. Elewacja zachodnia.

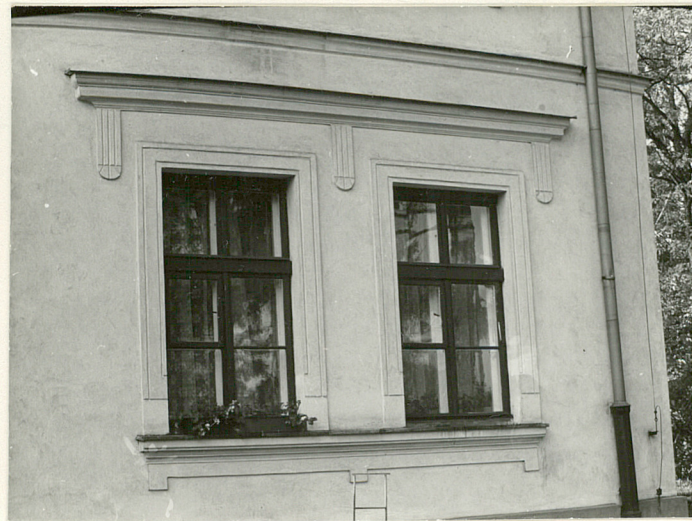
7.

siebie gzyms kordonowy, całość wieńczy gzyms koronujący. Okna parteru korpusu głównego opracowane są podobnie jak otwory okienne fasady z tą jedną różnicą, że posiadają gzyms podokienny z uszkami, natomiast pozbawione są fryzu nadokiennego pod gzymsem. Otwory okienne na piętrze obu bocznych ryzalitów ukształtowane są podobnie jak otwory piętra elewacji północno-zachodniej. Elewacja południowo-wschodnia stanowi zespół różnych płaszczyzn. Na pierwszy plan wysuwa się elewacja ryzalitu ukształtowana podobnie jak elewacja północno-zachodnia. Wieża najbardziej cofnięty element całej elewacji wyróżnia się najprecyzyjniejszym opracowaniem detalu. Między pilastrami rozpięte są trzy arkady o lekko profilowanych łukach wspartych na słupkach. W środkowej arkadzie okno. Pod arkadami profilowana płycina w formie leżącego wydłużonego prostokąta. Otwór okienny środkowej kondygnacji zamknięty półkoliście, wieńczący gzyms nadokienny w formie delikatnie profilowanej opaski zakończonej stylizowaną formą ornamentu lambrekinowego. Na parterze zachował się gzyms nadokienny z uszkami pierwotnego otworu okiennego, który zastąpiony został przebitym w późniejszym czasie otworem drzwiowym. Prowadzą do niego wylane niedawno schody.

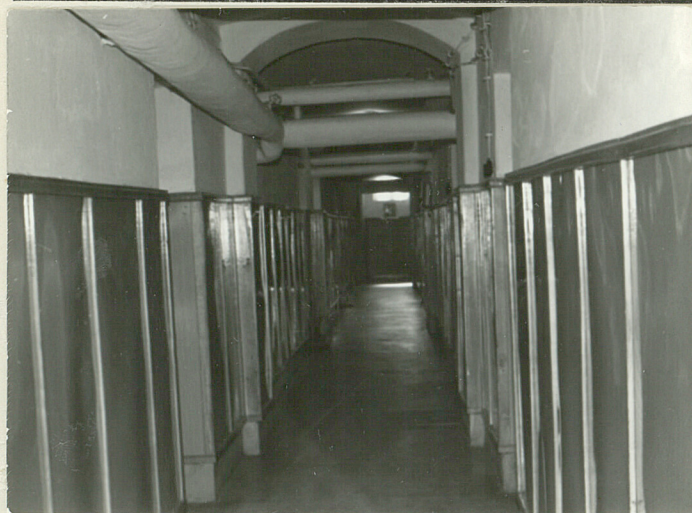
11. Piwnice.
12. Piwnice.
13. Okno w elewacji północnej.
14. Wnętrze.

<p>14. Kubatura</p> <p>8600 m³</p>	<p>15. Powierzchnia użytkowa</p> <p>756 m²</p>	<p>16. Przeznaczenie pierwotne</p> <p>Dwór</p>	<p>17. Użytkowanie obecne</p> <p>Dwór</p>
<p>18. Prace budowlane i konserwatorskie, ich przebieg i dokumentacja</p> <p>Generalny remont, pierwszy na taką skalę od 50 lat, mający na celu zmianę funkcji budowli z dworu szlacheckiego na główną siedzibę zgromadzenia zakonnego, rozpoczęty w 1982 r. spowodował dość znaczne zmiany, szczególnie w bryle dworu. Podwyższenie korpusu głównego o jedną kondygnację wpłynęło na zmonumentalizowanie bryły całego założenia, ale jednocześnie zatarło kontury poszczególnych części budowli, szczególnie ryzalitu środkowego elewacji ogrodowej. Spowodowało natomiast zbyt silną dominację tego elementu nad pozostałymi fragmentami elewacji.</p> <p>W latach 1982 - 1986 wymieniono: stropy drewniane, tynki zewnętrzne i wewnętrzne, więźbę dachową drewnianą, pokrycie dachowe z eternitu na blachę, wszystkie otwory okienne i drzwiowe, c.o. łącznie z piecem.</p>		<p>19. Stan zachowania (fundamenty, ściany zewnętrzne, ściany wewnętrzne, sklepienia, stropy, konstrukcje dachowe, pokrycie dachu, wyposażenie i instalacje)</p> <p>Fundamenty - złe, zawilgocone</p> <p>Ściany zewnętrzne - dobry</p> <p>Ściany wewnętrzne - dobry</p> <p>Sklepienia - dobry</p> <p>Stropy - dobry</p> <p>Konstrukcje dachowe - dobry</p> <p>Wyposażenie i instalacje - dobry</p> <p>20. Najpilniejsze postulaty konserwatorskie</p> <p>Osuszenie fundamentów i piwnic oraz odgrzybienie.</p>

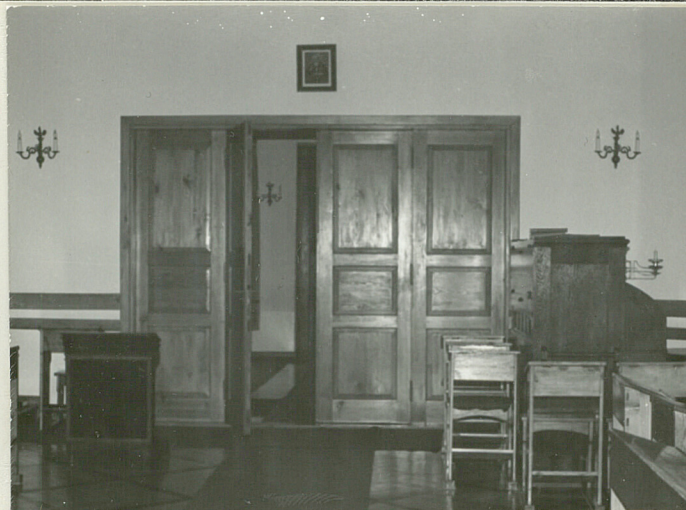
14.

Wnętrze - Wnętrza dworu są prawie zupełnie pozbawione pierwotnego wystroju. Zredukowany do słabo profilowanej opaski gzyms zachował się jedynie w hallu i obecnym kapitularku.
