OŚRODEK DOKUMENTACJI
ZABYTEKÓW W WARSZAWIE
KARTA EWIDENCYJNA ZABYTEKÓW
ARCHITEKTURY I BUDOWNICTWA

734/3 WILLA "WERTHEIMÓWKA"

1931

OTWOCK

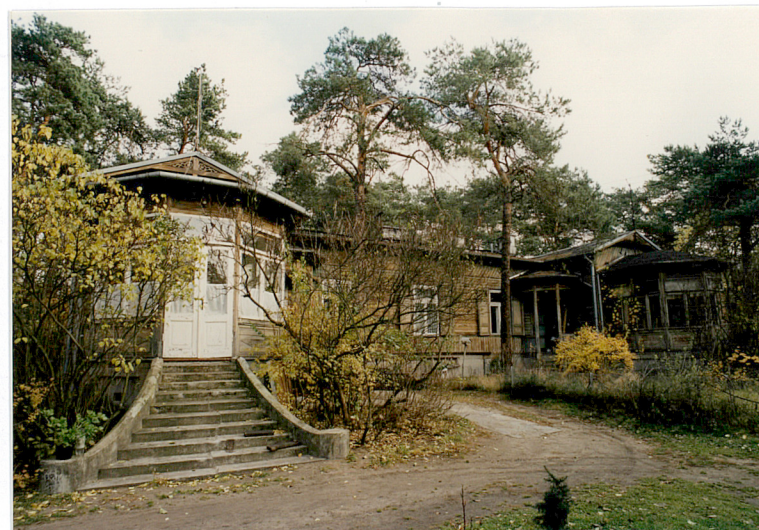
1

1. Widok od pd-zach.
2. Widok od zach.
3. Widok na werandę od pd-zach.
4. Elewacja wsch.
5. Widok na werandę wsch. od pd-zach.
6. Widok od pn-wsch.
7. Widok od pn-zach.
8. Widok od pn.
9. Weranda zach. od pd.
