1. Obiekt

DZWONNICA w zespole kościoła parafialnego rzym.-kat. pw. św. Jana Chrzciciela

ŁĘGONICE

13. Opis (sytuacja, materiał i konstrukcja, rzut, bryła, elewacje, wnętrze, wyposażenie, instalacje)

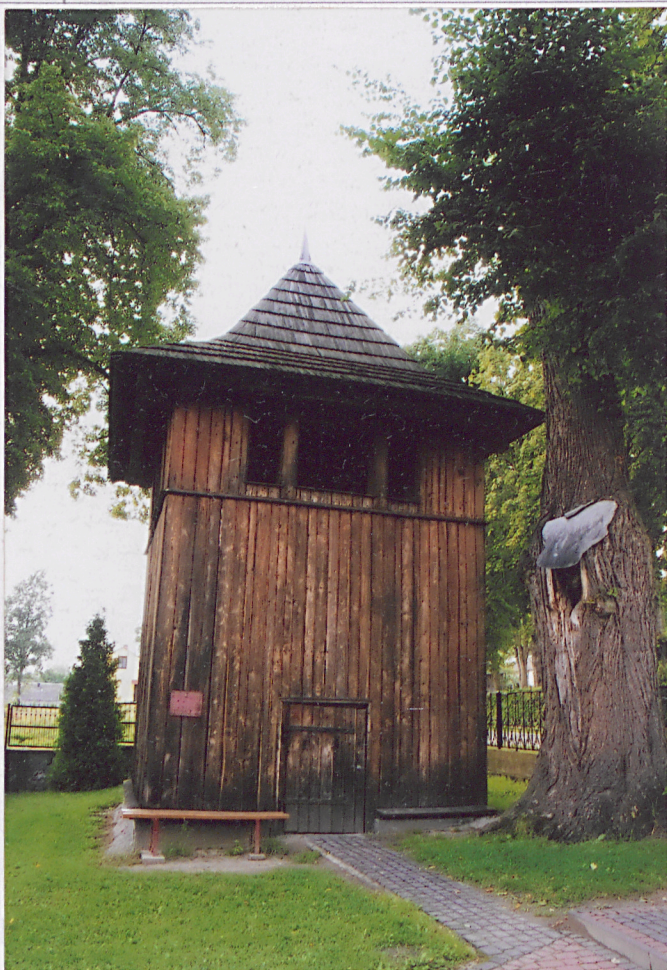
1. Elewacja frontowa, wsch.,
2. Widok ogólny od strony drogi,
3. Elewacja pd. oraz wsch.,
4. Elewacja pn. oraz zach.,
5. Zawieszenie dzwonów,
6. Konstrukcja ścian,
7. Połączenie krzyżaków,
8. Wnętrze, konstrukcja ścian,
9. Otwór drzwiowy.

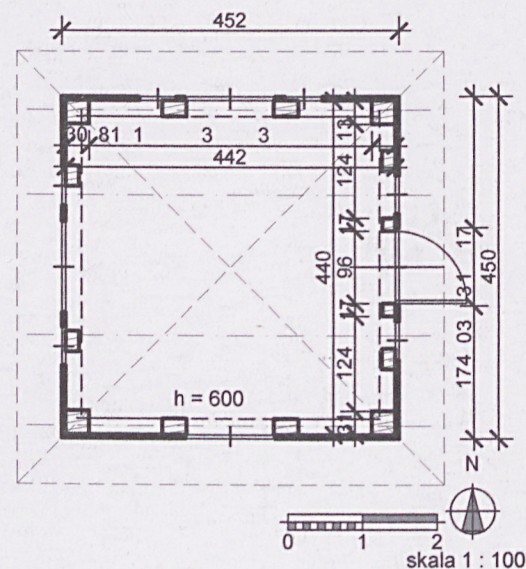
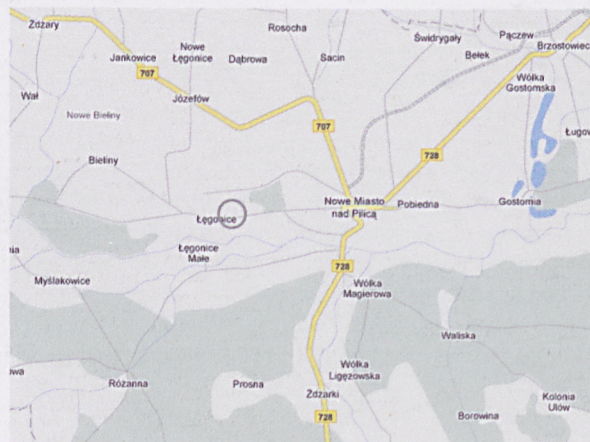
MATERIAŁ I KONSTRUKCJA: drewniana, konstrukcji słupowo-ramowej z krzyżakami w układzie nożycowym, oszalowana. Podmurówka ceglana, otynkowana. W parterze cementowa posadzka. Strop drewniany, belkowy, bez pułapu. Więźba dachowa drewniana, krokwiowo-jętkowa, z przepustnicami na jętkach i mnichem na belkach stropowych. Dach kryty gontem. Zawieszenie dzwonów drewniane, belkowe. Drzwi jednoskrzydłowe, spongowe, na pasowych żelaznych zawiasach.

BRYŁA: prostopadłościenna, dwukondygnacyjna. Zwężająca się ku górze, nakryta dachem namiotowym o przełamanych przepustnicami połaciach, z wydatnym okapem.

ELEWACJE: szalowane, deski szalunków w układzie pionowym, złącza desek oblistwowane, pod prześwitami deska kapnikowa, pod okapem końcówki belek stropowych oraz krokwi zabezpieczone wiatrownicami. Prześwity dzwonne we wszystkich elewacjach, potrójne, prostokątne, wykrojowe, pod okapem. Prześwity zbliżone do siebie, środkowe kwadratowe, boczne wąskie i prostokątne. W elewacji frontowej, zach. prostokątne drzwi na osi.
