MAZOWIECKIE

Dom robotniczy

Żyrardów

ul. T. Kościuszki/d. Nowy Świat/31

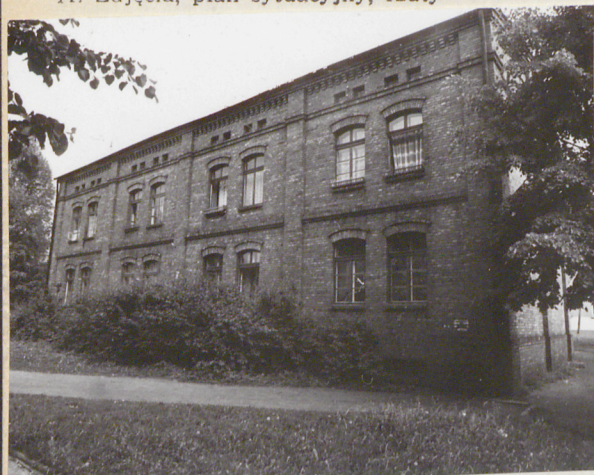
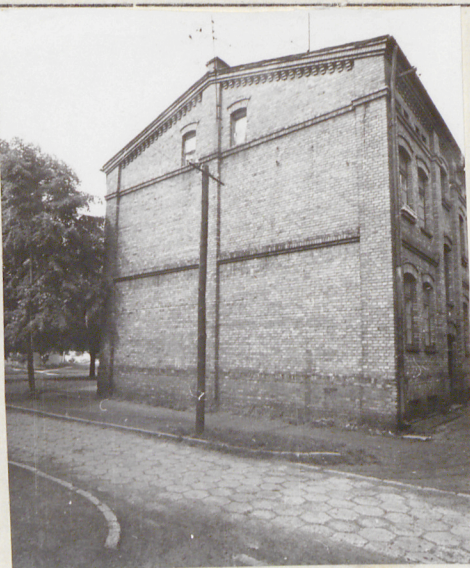
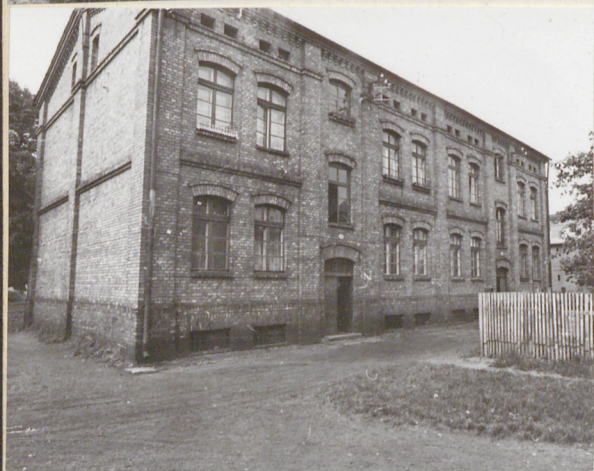
11. Zdjęcia, plan sytuacyjny, rzuty

Budynek założony na planie wydłużonego prostokąta, dwukondygnacyjny, na wysokich piwnicach, nakryty niskim dwuspadowym dachem.

Układ wnętrz dwutraktowy z dwiema klatkami schodowymi od strony podwórza. W traktcie frontowym cztery pomieszczenia dwuokienne, cztery mniejsze w traktcie od podwórza. Pomieszczenia łączą się otworami drzwiowymi z klatkami schodowymi. Drzwi między pomieszczeniami pozwalają na łączenie dowolne izb. Schody dwubiegowe murowane ze stopniami drewnianymi, balustrada z ozdobnej kraty. Na piętrze powtórzony układ parteru. W pomieszczeniach mieszkalnych podłogi z desek, na klatkach schodowych posadzki z cegły, pokryte cementem. Więźba dachowa drewniana, krokwiowa.

Elewacje: nieotynkowane, podział pionowy stanowią lizeny obejmujące narożniki budynku oraz usytuowane na osi ścian działowych. Na elewacji tylnej para pilastrów obejmuje okna klatek schodowych imitując ryzality. Gzymsy kordonowy i koronujący wykonane z cegieł, koronujący ~~wykonywane~~ ozdoby ceglanymi kroksztynami. Okna rozmieszczone parami, prostokątne górą zamknięte odcinkowo z gzymsami nadokiennymi. Kwadratowe okienka poddasza umieszczone w fryzie. Elewacje boczne z lizenami umieszczonymi na osi, w szczytach po dwa okienka oświetlające poddasze.

14. Kubatura 2178m ³	15. Powierzchnia użytkowa 242m ²	16. Przeznaczenie pierwotne mieszkalne	17. Użytkowanie obecne mieszkalne
18. Prace budowlane i konserwatorskie, ich przebieg i dokumentacja Doraźne remonty lata 1960-1970.		19. Stan zachowania (fundamenty, ściany zewnętrzne, ściany wewnętrzne, sklepienia, stropy, konstrukcje dachowe, pokrycie dachu, wyposażenie i instalacje) budynek wymaga bieżącego remontu, zły stan podłóg i stolarki.	
20. Najpilniejsze postulaty konserwatorskie
