MAZOWIECKIE

1. Obiekt

1266/1

Dom robotniczy

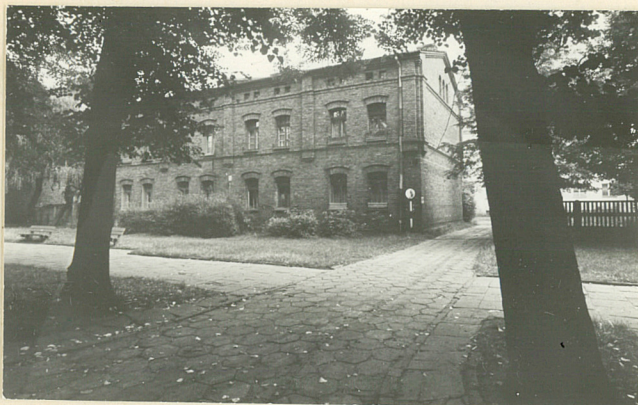
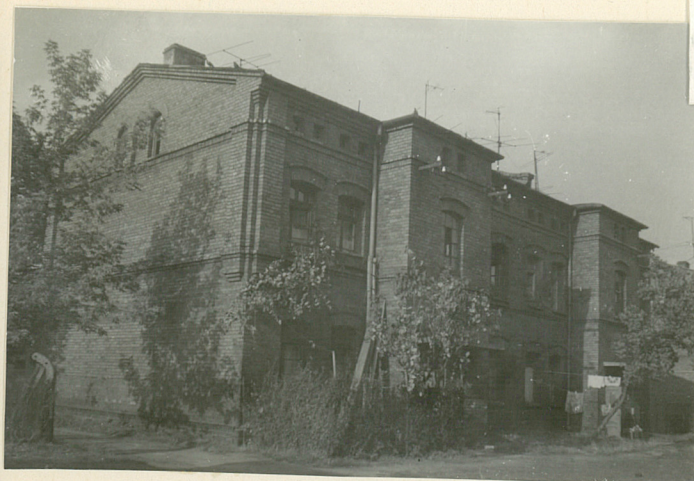
11. Zdjęcia, plan sytuacyjny, rzuty

Budynek założony na planie prostokąta, z dwoma jednoosiowymi ryzalitami od strony podwórza. Dwukondygnacyjny, częściowo podpiwniczony. Nakryty niskim dwuspadowym dachem, krytym papą. Układ wnętrz dwutraktowy. W traktcie frontowym cztery pomieszczenia mieszkalne dwuokienne, od podwórza cztery mniejsze i dwie klatki schodowe umieszczone na osi ryzalitów. Schody dwubiegowe drewniane balustrady z ozdobnymi słupkami. Na piętrze układ pomieszczeń powtarza układ parteru. Podłogi z desek, na klatkach schodowych posadzki z cegieł. Drzwi wejściowe do budynku przebudowane, odrzwi nowe. Pozostała stolarka okienna i drzwiowa dawna. Elewacje nieotynkowane, frontowa 8 -osiowa, od strony podwórza 10 -osiowa. Podział poziomy elewacji stanowi odsadzka niskiego cokółu oraz gzymsy morderkowe i koronujący. Na wysokości piętra naryżniki budynku ujęte lizenami, które występują również na osi ścian działowych. Okna prostokątne górą zamknięte odcinkowo, z gzymsami nadokiennymi. Gzymsy ponad drzwiami częściowo zniszczone w związku z budową daszków. Okienka poddasza w pasie fryzu, po dwa na osi okien dolnych kondygnacji. W szczytach po trzy okienka zamknięte półkoliście.

14. Kubatura	15. Powierzchnia użytkowa	16. Przeznaczenie pierwotne	17. Użytkowanie obecne
1980m ³	264m ²	mieszkalne	mieszkalne
18. Prace budowlane i konserwatorskie, ich przebieg i dokumentacja Przeprowadzone bieżące remonty. Przebudowa otworów wejściowych, przemurzenie ścianek w ryzalitach w związku z instalowaniem urządzeń sanitarnych. Założenie cementowych daszków nad drzwiami.		19. Stan zachowania (fundamenty, ściany zewnętrzne, ściany wewnętrzne, sklepienia, stropy, konstrukcje dachowe, pokrycie dachu, wyposażenie i instalacje) Budynek nie posiada instalacji poziomej, zawilgocone dolne partie murów. Zniszczone podłogi w pomieszczeniach parteru. Wnętrza wymagają remontu.	
20. Najpilniejsze postulaty konserwatorskie
