1. Obiekt

KAPLICA P.W. ŚW. KRZYŻA

3. Miejscowość

WALISKA

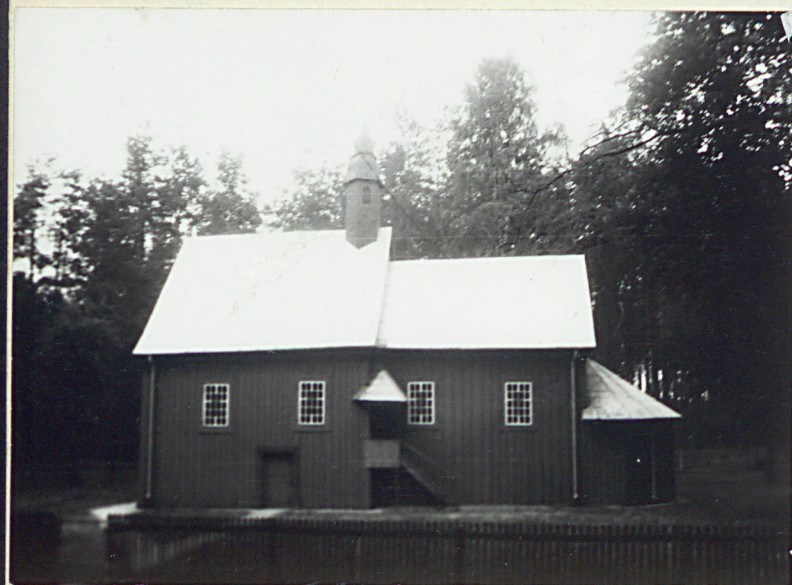
11. Zdjęcia, plan sytuacyjny, rzuty

Wieś Waliska znajduje się w odległości 5 km. na południowy-wschód od Nowego Miasta. Kościółek zlokalizowany jest na skraju wsi, na terenie zadrzewionym. Drzewostan przemieszany, starodrzew od wschodu. Teren przykościelny odtoczony jest ogrodzeniem drewnianym. Od południa teren trawiasty z podjazdami gruntowymi. Wokół kościoła wewnątrz ogrodzenia - utrzymana trawa.

Na wschód od kościółka wewnątrz ogrodzenia znajduje się kamienna figura św. Jana Nepomucena - XVIII/XIX w., która została przeniesiona z cmentarza kościelnego. Kościół drewniany o konstrukcji zrębowej, ściany wieńcowe odeskowane i oblistwowane pionowo. Szczyty bez zdobnictwa. Gzyms prosty od wschodu i zachodu. Konstrukcja dachu drewniana, storczykowa, jednowierzchniowa. Kryty blachą ocynkowaną. Nad nawą główną wieżyczka drewniana z hełmem pokrytym blachą ocynkowaną na sygnaturkę / 1945r/. Ściany wewnątrz oszalowane pionowo. Strop drewniany płaski. Nawa kwadratowa, prezbiterium prostokątne, za nim od wschodu niższa trójbocznie zamknięta zakrystia. Od zachodu chór wsparty na dwóch słupach. Ołtarz główny o charakterze barokowym XVIII w., w zwieńczeniu obraz św. przyjmującego Komunię św. Prospekt organowy-rokokowy. Ołtarz św. Zygmunta - koniec XVII w. lub początek XVIII w.. Trzy feretrony ludowe - druga poł. XIX w.. Elewacje szalowane pionowo. Od południa zewnętrzna ambona kryta blachą ocynkowaną. Belka tęczowa z krucyfiksem i rzeźbami św. Weroniki i Barbary- barokowo ludowymi.
