MAZOWIECKIE

1. Obiekt zabytkowy

PAŁAC - NR. 16.

DUCHNICE

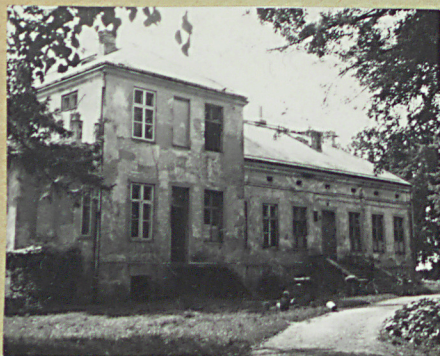
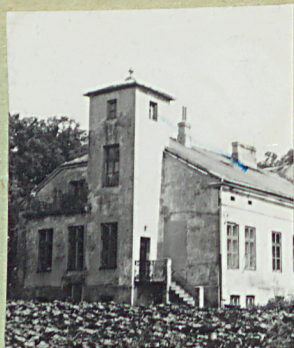
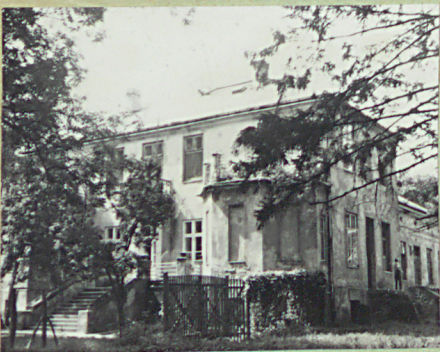
31. Szkic sytuacyjny, plan schematyczny, uwagi opisowe

ZANIEDBANY

UBYTUOWANY W CZĘŚCIOWO ZACHOWANYM
BRĄZOWYM Z DOJAZDOWĄ ALEJĄ LIPOWĄ.
TYNKOWANY, CZĘŚĆ FRONTOWA PIĘTROWA DO NIEJ PRZYŁĘGA
WĘŻSZA CZĘŚĆ PARTEROWA Z KLATKĄ SCHODOWĄ W WIEŻY-
CZCE. PIWNICE SKŁEPIONE KOŁEBSKĄ Z LUNETAMI.
FRONT Z TARASEM MIĘDZY WIELOBOCZNIE ZAMKNIĘTYMI
PARTEROWYMI WYBUDÓWKAMI, NA KTÓRYCH SĄ BALKONY.
UKŁAD PARTERU Z TRAKTOWY. W JEDNYM POMIĘSZCZENIU
KOMINEK. DACHY: CZTEROSPADOWY I DWUSPADOWY.

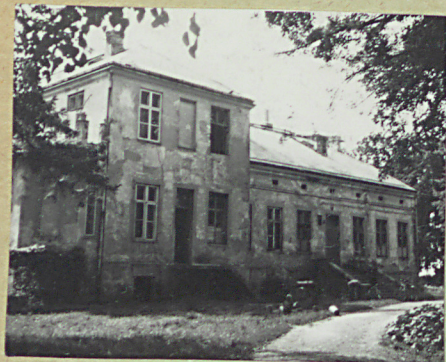
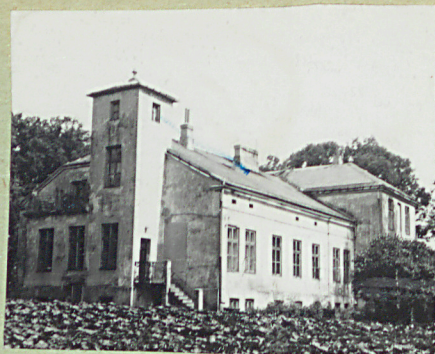
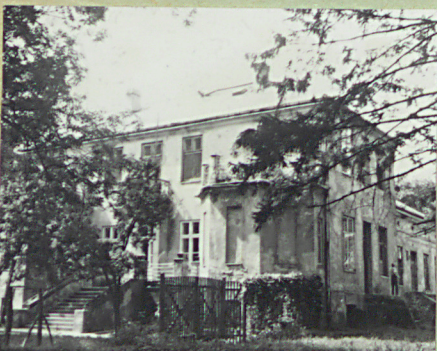
31. Szkic sytuacyjny, plan schematyczny, uwagi opisow

Usytuowany w częściowo zachowanym parku krajo-
brazowym z dojazdową aleją lipową. Murowany
tynkowany, część frontowa piętrowa do niej przylega
węzła część parterowa z klatką schodową w wieży-
czce. Piwnice sklepione kolebką z lunetami.
Front z tarasem między wielobocznie zamkniętymi
parterowymi wybudówkami, na których są balkony.
Układ parteru z traktowy. W jednym pomieszczeniu
kominek. Dachy: czterospadowy i dwuspadowy.
