Nr MAZOWIECKIE

KOŚCIÓŁ PAR. P.W. ŚWIĘTEJ TRÓJCY

1593-1595

G R U D E K

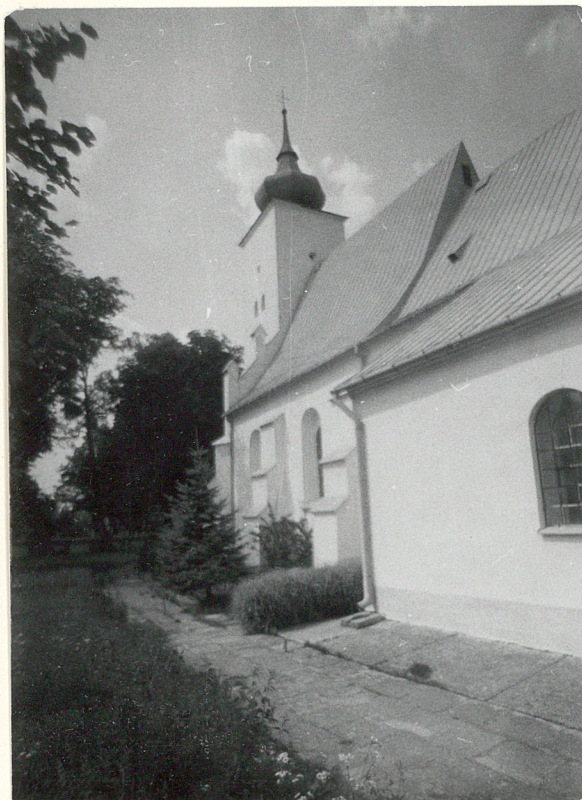
południowa: korpus nawowy trójosiowy, zwieńczony profilowanym gzymsem. W każdej osi zamknięty łukiem pełnym otwór okienny. Pomiędzy oknami uskokowe szkarpy. Nowa zakrystia jednoosiowa z zamkniętym łukiem pełnym otworem okiennym, zwieńczona profilowanym gzymsem.

1. Elewacja pd.
2. Prezbiterium.
3. Dolna część fasady.

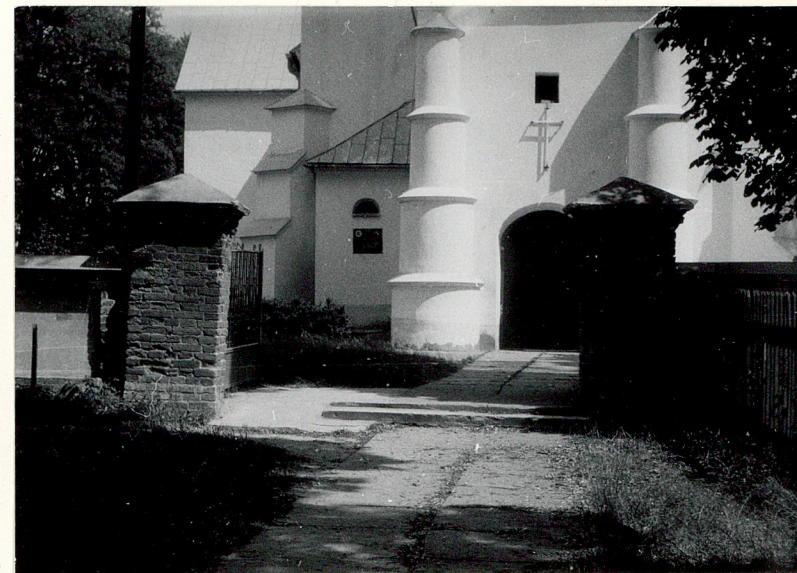
Elewacje: zachodnia /fasada/: Trójosiowa, ujęta przekątniowymi, uskokowymi szkarpami. W osi środkowej wysunięta przed lico ściany korpusu elewacja wieży, ujęta w dolnej części przekątniowymi, uskokowymi szkarpami na rzucie koła. W przyziemiu zamknięty łukiem koszowym otwór wejściowy. Wyżej mały kwadratowy otwór okienny. Powyżej nad szkarpami gzyms kordonowy. Nad gzymsem umieszczone jeden nad drugim otwory okienne o zróżnicowanych kształtach: prostokątny, okrągły, dwa zamknięte łukiem pełnym, okrągły. Wieża zwieńczona profilowanym gzymsem. W pierwszej osi wysunięte przed lico ściany korpusu pomieszczenie z półkolistym otworem okiennym. Korpus nawowy zwieńczony szczytem z czworobocznymi sterczynami.

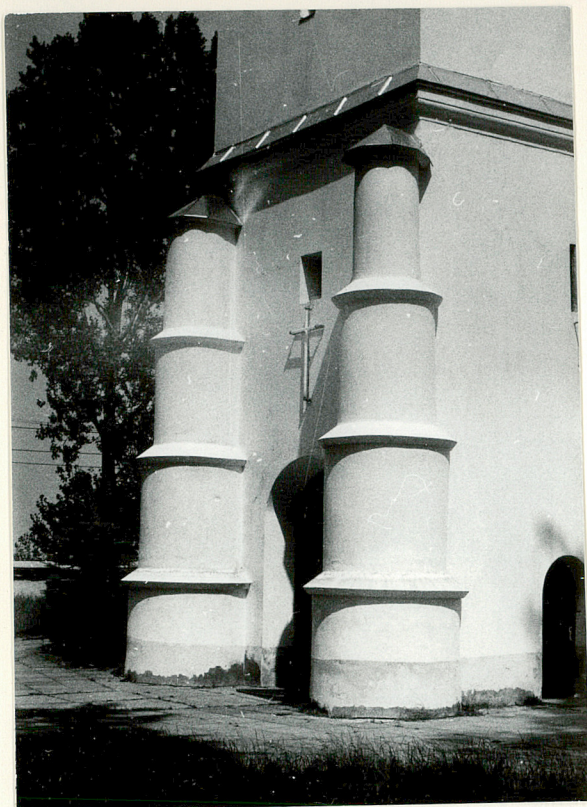
4. Szkarpy elewacji zachodniej.
 5. Elewacja wsch. nowej zakrystii.
 6. Sygnatorka.

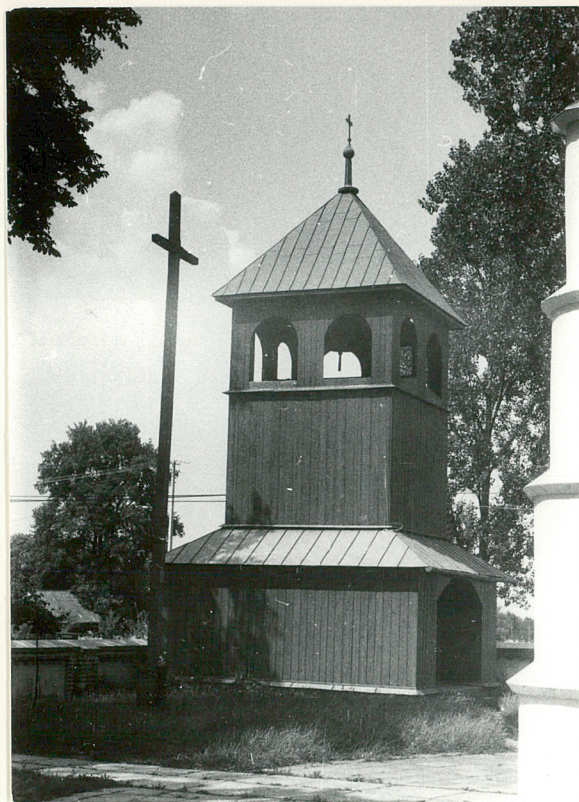
1. Dzwonnica.
2. Wnętrze - widok w kierunku prezbiterium.
3. Wnętrze - widok w kierunku chóru muzycznego.
