Dom robotniczy

Żyrardów

4. Adres LIMANOWSKIEGO
Żyrardów, ul. Marchlewskiego 24

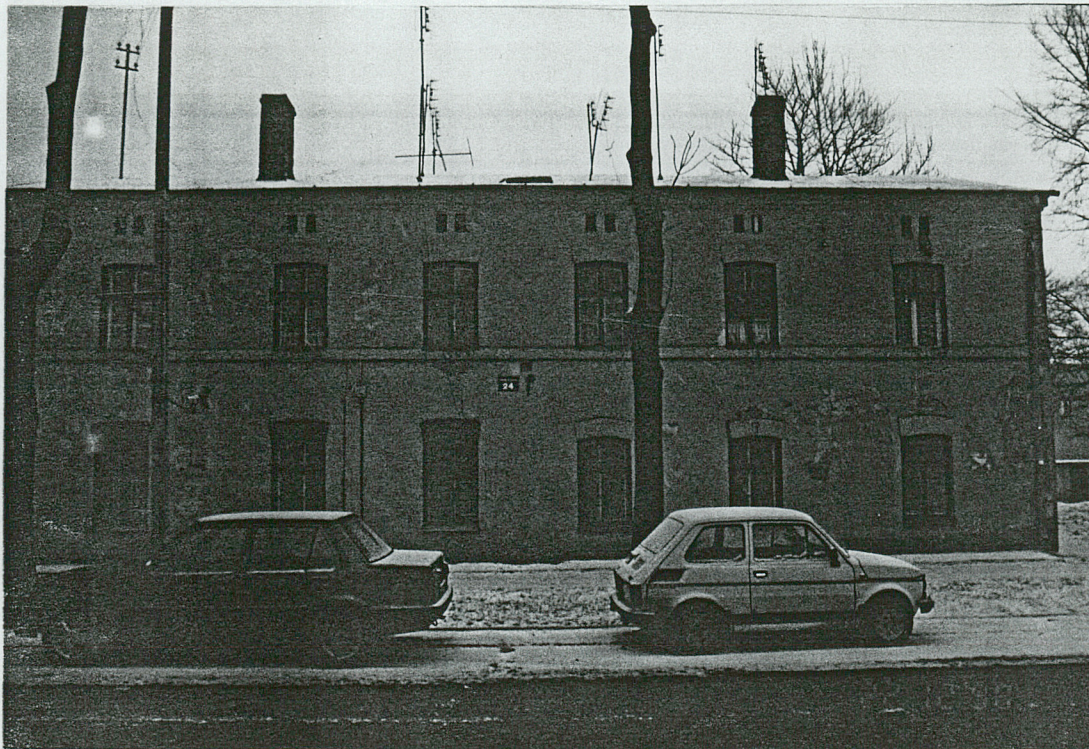
Zdjęcia, plan sytuacyjny, rzuty

Budynek założony na rzucie wydłużonego prostokąta, jednopiętrowy, częściowo podpiwniczony, nakryty niskim dwuspadowym dachem.

Elewacje otynkowane, dłuższe 6-osiowe, otwory okienne rozmieszczone symetrycznie, prostokątne, górą zamknięte odcinkowo z gzymsami nadokiennymi. Kondygnacje dzieli gładki pas gzymsu kordonowego. Gzyms koronujący profilowany, obiega również szczyty budynku. Okna poddasza rozmieszczone parami na osi otworów okiennych niższych kondygnacji. Elewacje boczne jednoosiowe z otworami drzwiowymi na parterze.

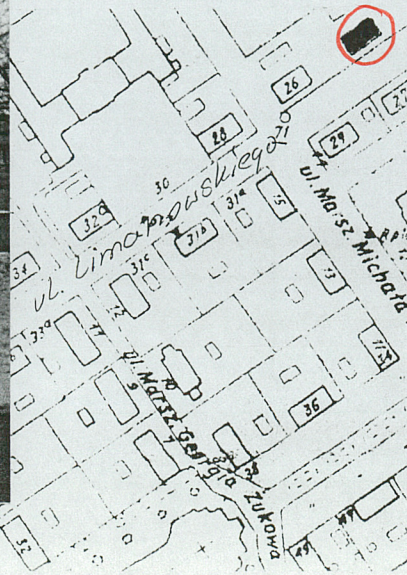
Plan

Układ wnętrz dwutraktowy, w częściach skrajnych trzytraktowy, w trakcie frontowym mieszczą się klatki schodowe. W części środkowej budynku mieszczą się cztery pomieszczenia dwuokienne. Pierwotnie były w budynku cztery mieszkaniadwuizbowe, o powierzchni ogólnej wynoszącej ok. 40 m².
