13250
MAZOWIECKIE

1. Obiekt
Dom robotniczy

3. Miejscowość
Żyrardów

dom, ul. Limanowskiego 32

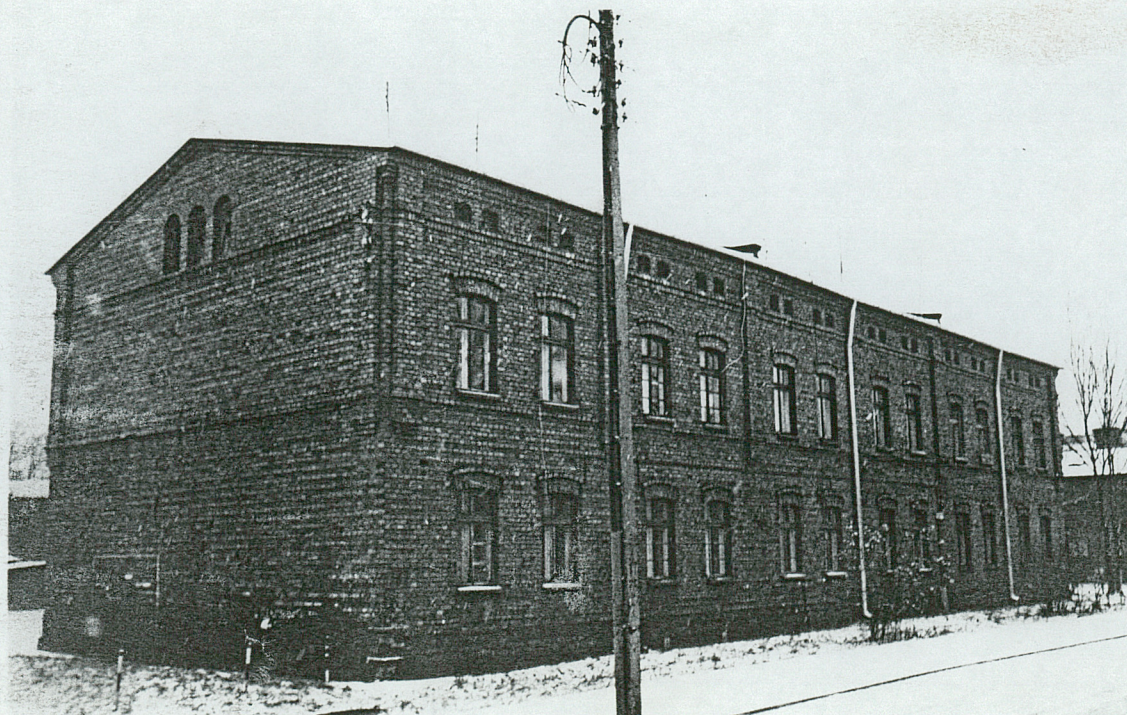
11. Zdjęcia, plan sytuacyjny, rzuty

Elewacje nieotynkowane; frontowa 8-osiowa, tylna 6-osiowa, z dwoma jednoosiowymi ryzalitami. Elewacje boczne ślepe. Podział poziomy elewacji stanowią gzymsy kordonowe i koronujący, który wieczy również szczyty budynku. Narożniki piętra ujęte lizenami, które występują również na osiach ścian działowych elewacji dłuższych, podkreślając wewnętrzny podział budynku.

Otwory okienne i drzwiowe prostokątne, góra zamknięta odcinkowo, z gzymsami nadokiennymi. Okienka poddasza w pasie fryzu, rozmieszczone parami na osi dolnych kondygnacji budynku. W szczytach trzy małe okienka zamknięte półkoliście.
