Dom Pomocy Społecznej dla Dorosłych

ob. parter szpitalny

3. Miejscowość
Żyrardów

4. Adres Limanowskiego
UL. J. Marchlewskiego/d. Długa/NR. 30A
ob. 32 B

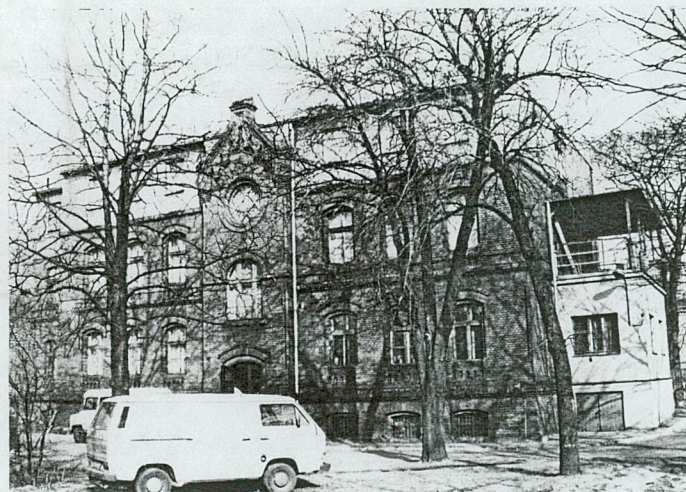
Założony na rzucie wzdłużnego prostokąta, trzykondygnacyjny na wysokich piwnicach, z prostokątnym piętrowym ryzalitem przy elewacji północnej i pozornymi ryzalitami na osi elewacji frontowej/ wsch i zachodniej. Budynek nakryty nowym, płaskim dachem. Od strony południowej oszklona, murowana weranda z tarasem nakrytym pulpitowym dachem. Układ wnętrz dwutraktowy z wąskim korytarzem między traktami i dwiema klatkami schodowymi na osi budynku. W trakcie wschodnim jednobiegowe schody prowadzące na wysoki parter, w trakcie zachodnim dwubiegowa klatka schodowa prowadząca na wyższe kondygnacje. Na każdej kondygnacji 4 pokoje 1 i 2 okienne. W ryzalicie północnym pomieszczenia sanitarne. Elewacje do wysokości I p. nie otynkowane. Dłuższe 6-osiowe, boczna południowa 1-osiowa, zachodnia z trzy osiowym ryzalitem. Kondygnacje dzieli gzyms cokołowy kordonowy. Ryzalit zachodni wieńczy trójkątny szczyt, na osi ryzalitu ~~XXXXXX~~ okno okrągłe w profilowanej opasce. Okna prostokąt zamknięte odcinkowo, z gzymsami nadokiennymi i pozornymi balustradami w ściankach podokiennej.
