1. Obiekt

BUDYNEK MAGAZYNU

ŻYRARDÓW

ul.Limanowskiego 44

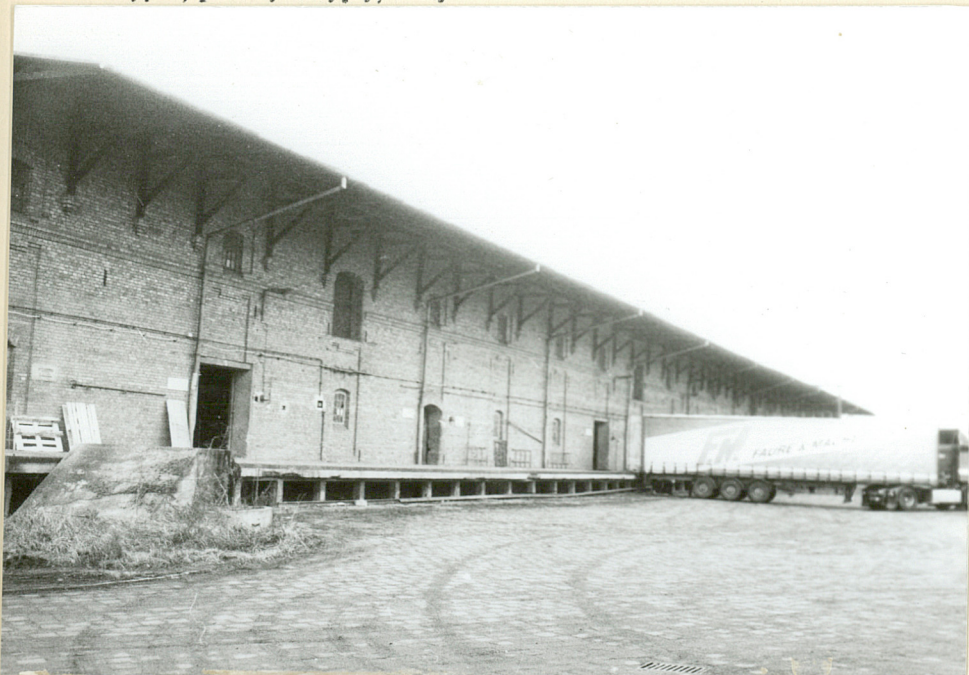
11. Zdjęcia, plan sytuacyjny, rzuty

m a t e r i a ł, k o n s t r u k c j a - murowany z cegły ceramicznej, na zaprawie cementowo-wapiennej, nietynkowany. Wątek cegieł krzyżowy. Strop parteru drewniany, belkowy, wzmocniony słupami. Strop piętra betonowy. Więźba dachowa krokwiowa. Dach kryty papą na deskowaniu. Podłogi betonowe. Okna w metalowych ramach, osadzone na stałe, podzielone szprosami. Drzwi dwuskrzydłowe, pełne. Obróbki blacharskie z blachy ocynkowanej,

b r y ł a - obiekt dwukondygnacyjny, podpiwniczony, z ~~murowanym~~ podestem od wschodu. Dach dwuspadowy,

e l e w a c j e - elewacja frontowa od wschodu, dziewięcioosiowa, z niskim podestem. Gzyms kordonowy ceglany, słabo rozczłakowany. Pozostałe elewacje wzniesiono jako ślepe ściany. W elewacji pld. dwie blendy okienne. Na rampę od pln. i pld. prowadzą schody z metalowymi barierkami,
