1. Obiekt

DOM PARAFIALNY - OFICyna PLEBANII KOŚCIOŁA  
EWANGELICKO - AUGSBURSKIEGO

4. Adres  
ul. Reja 6

Oficyna - Dom parafialny /Szkółka Ewangelicka Elementarna/

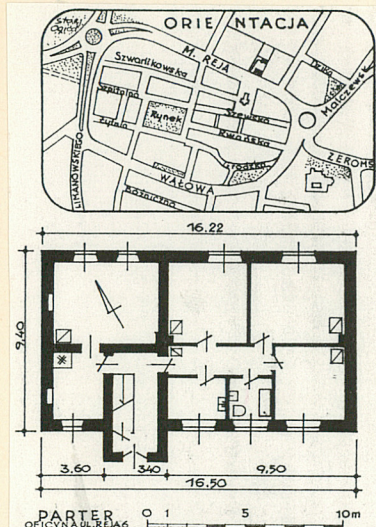
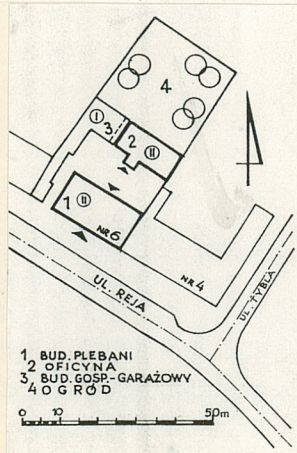
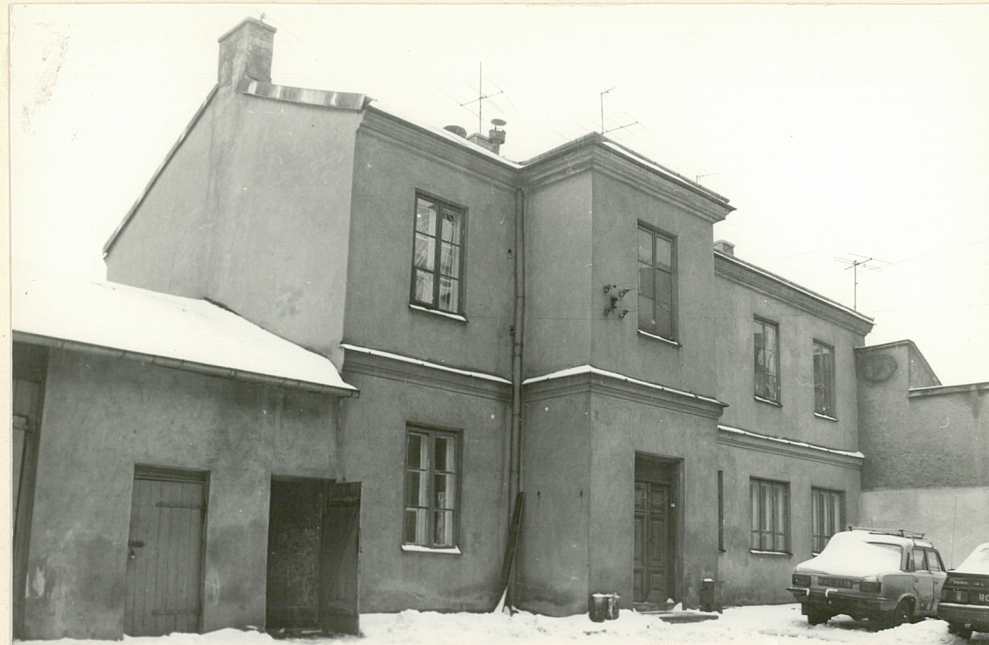
11. Zdjęcia, plan sytuacyjny, rzuty

Budynek murowany z cegły, tynkowany, stropy drewniane, sufity tynkowane na podsufitce z trzciny.

Konstrukcja dachu drewniana słupowo - jętkowa. Dach kryty papą na deskowaniu. Schody drewniane dwubiegowe, odrębne zabiegowe

Budynek na rzucie prostokąta, częściowo 2 traktowy, częściowo 1 traktowy, 9,40 x 16,5 m. 1 piętrowy z poddaszem niepodpiwniczony, nakryty dachem dwuspadowym. W części zachodniej mała piwniczka dostępna kłapą z kuchni.

Elewacja asymetryczna, 5 - osiowa. Okna ościeżnicowe, drzwi płycinowe.

18. Prace budowlane i konserwatorskie, ich przebieg i dokumentacja		19. Stan zachowania (fundamenty, ściany zewnętrzne, ściany wewnętrzne, sklepienia, stropy, konstrukcje dachowe, pokrycie dachu, wyposażenie i instalacje)	
<p>W 1992 roku wykonano remont budynku wymieniając podłogi, ścianki działowe na parterze, wykonano nową instalację wod-kan, gaz i instalację c.o. etażową oraz remont stolarki okiennej.</p> <p>Rozebrano komórki w granicy z posesją Reja 4 wyremontowano budynek gospodarczy nr.3.</p> <p>Ściany zewnętrzne do wysokości 1m osuszono metodą Kneppera.</p> <p>Roboty wykonywano pod nadzorem konserwatorskim zgodnie z projektem inż. arch. J.Śliża.</p>		Stan i utrzymanie budynku - dobre.

20. Najpilniejsze postulaty konserwatorskie			
Wymienić pokrycie dachowe z papy na blachę lub dachówkę bitumiczną.
