KOŚCIÓŁ P.W.ŚW. TRÓJCY

1678 - 1691

RADOM

1. Miejscowość	2. Obiekt (nazwa jak w karcie)	3. Zawartość wkładki (nazwa obiektu lub materiału uzupełniającego)
Radom	Kościół p.w.Sw.Trójcy	Historia c.d.Opis c.d.

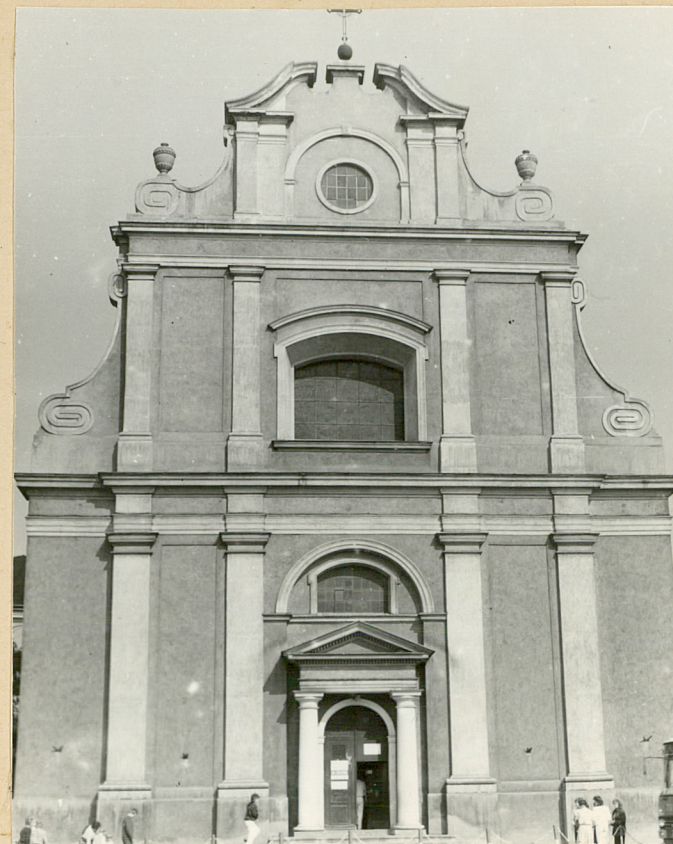
1

1. Fasada

fasada - dwukondygnacyjowa, pięcioosiowa, o cokołowym przyziemiu, rozcłonkowana pilastrami w typie tokańskim.

Kondygnacje zwieńczone są belkowaniem, przy czym druga kondygnacja i szczyt ujęte są spływami wolutowymi, które w partii szczytu zwieńczone są wazonami.

Na osi, w dolnej kondygnacji, znajduje się portyk kolumnowy z dwiema kolumnami wspierającymi belkowanie, powyżej trójkątny naczółek. Otwór drzwiowy zamknięty półokrągło w opaskowym obramieniu. Nad portykiem okno zamknięte odcinkowo, ~~z parapetem~~ ułożone w półkolistej, oprofilowanej archiwolcie wspartej na pilastrach. W drugiej kondygnacji ułożone jest szerokie okno zamknięte odcinkowo, z parapetem, i w uszaty obramieniach. Szczyt zwieńczony jest wygiętym do góry i przerwany, profilowanym gzymsem, pośrodku w przerwie, postument z krzyżem. W polu szczytu okrągłe okno obramowane oprofilowaną archiwoltą na pilasterkach. Po bokach uskokowe pilastry z belkowaniem.

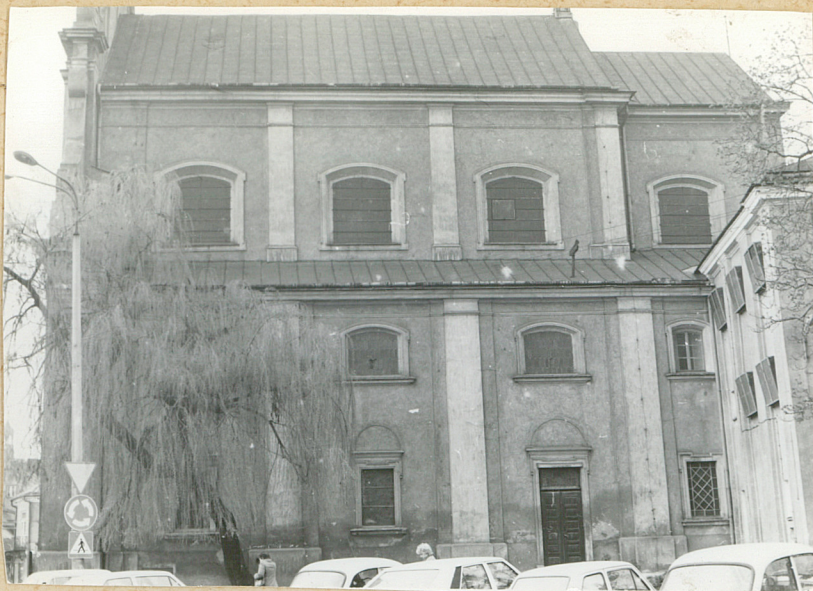
2

2. Elewacja wsch.

Wschodnia i zachodnia podobne, czteroprzęśłowe, w partii naw bocznych dwukondygnacyjne, rozcłunkowane szerokimi zdwojonymi pilastrami, a zwieńczone uproszczonym gzymsem koronującym. Okna w dolnej kondygnacji prostokątne w uszaty obramieniach, natomiast okna drugiej kondygnacji w uszaty obramieniach zamknięte są odcinkowo. Elewacje te rozcłunkowane są węższymi pilastrami, powyżej zwieńczone gzymsem.

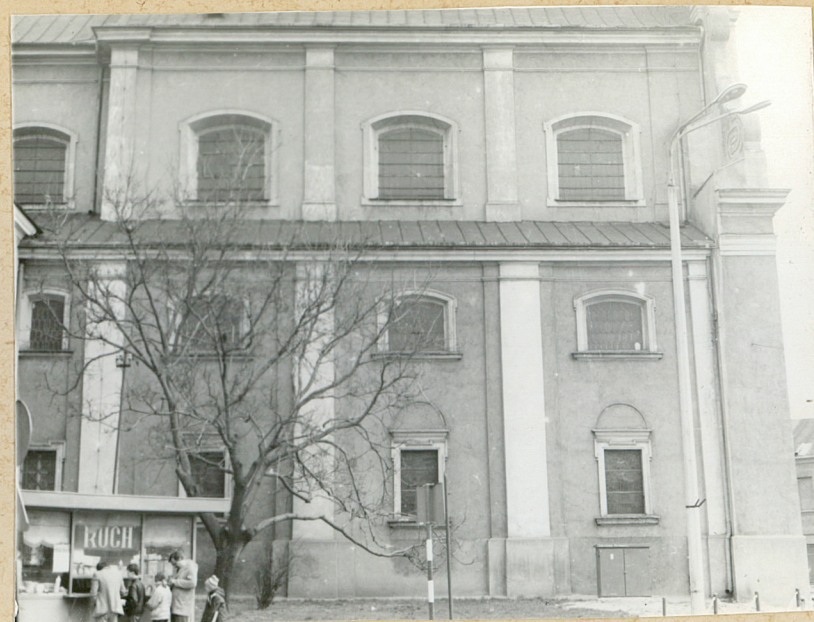
3

3. Elewacja zach.

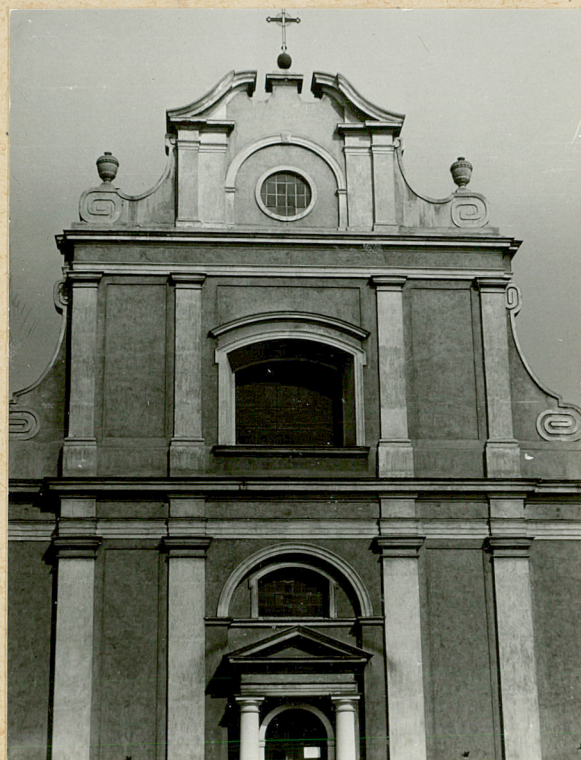
4

4. Szczyt fasady

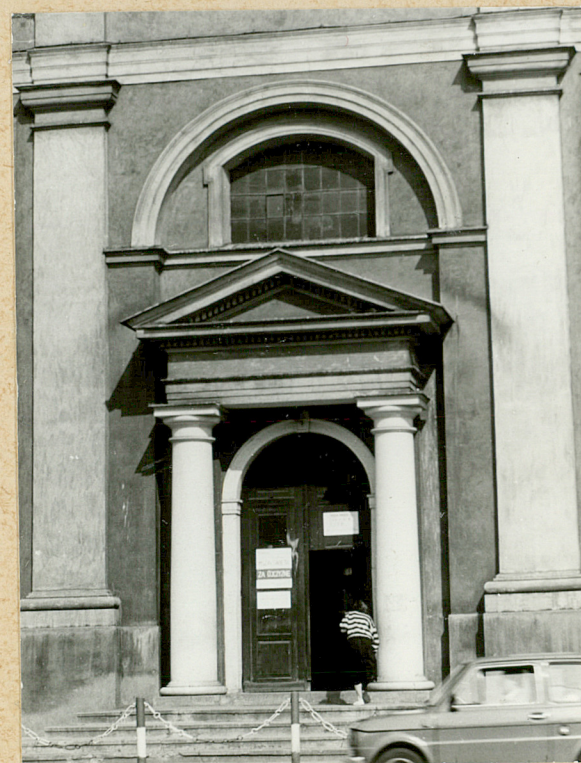
5

5. Portyk fasady

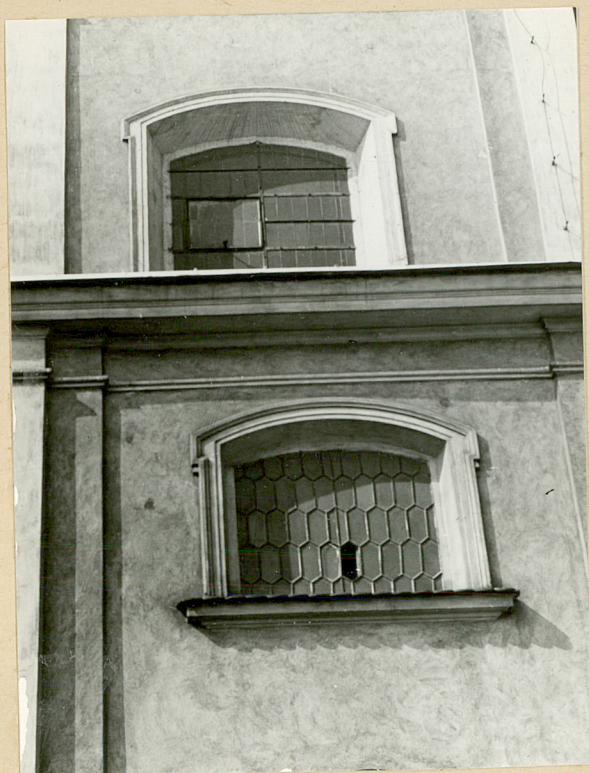
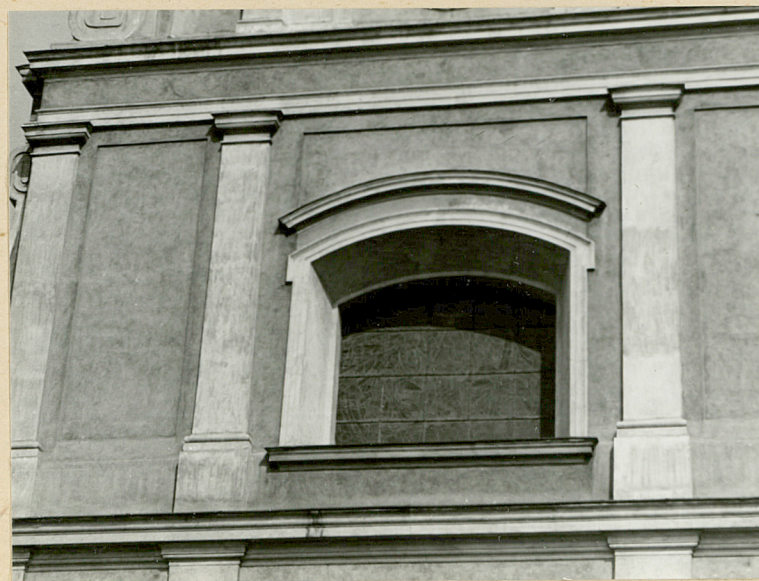
6, 7. Okna w elewacjach bocznych.

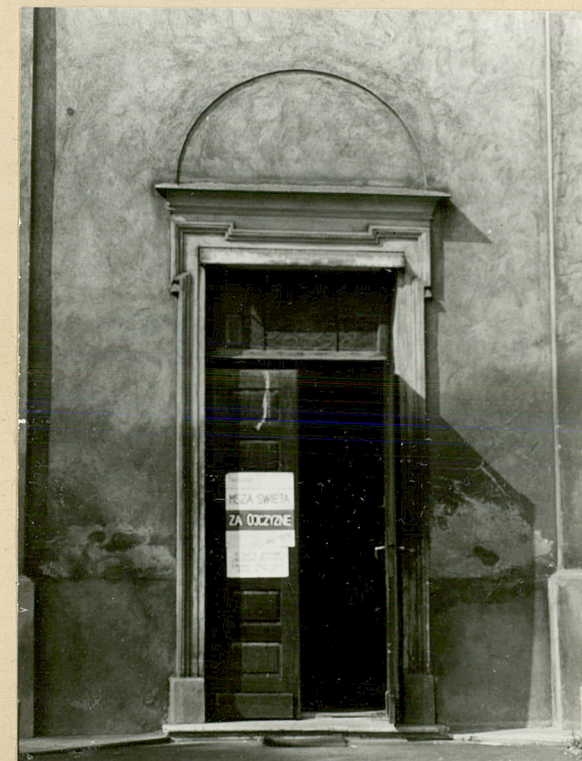
8

8. Portal w elewacji wsch.

boczne/elewacja wsch./-drzwi drewniane, dwuskrzydłowe, prostokątne, płycinowe z nadświetlem.

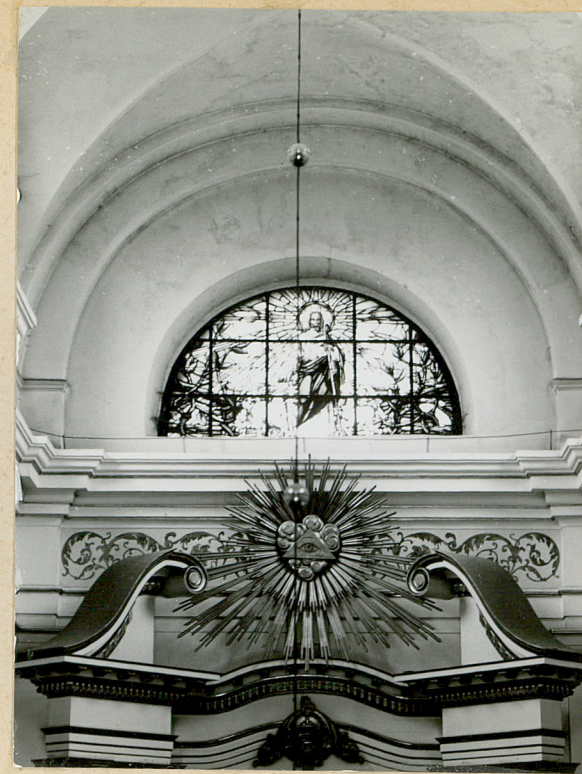
11

11. Sklepienie w prezbiterium

Nawa główna, czteroprzęśłowa, o prostokątnych przęsłach, nakryta jest sklepieniem kolebkowym z lunetami na gurtach, w prezbiterium sklepienie kolebkowo-krzyżowe, podobne w nawach bocznych.

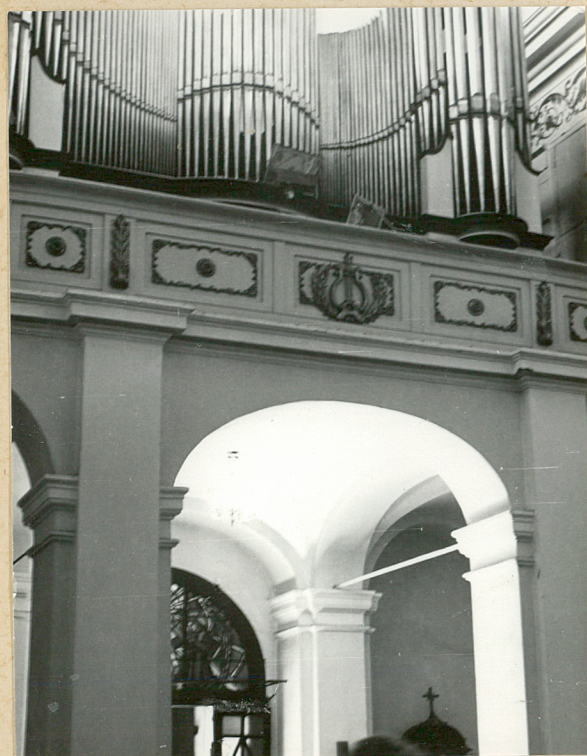
12

12. Empora organowa.

W przęśle południowym ułożona jest empora organowa otwarta dołem trzema arkadami o łukach koszowych, które wsparte na filarkach z pilastrami, powyżej prosta balustrada rozcłunkowana płycinami.

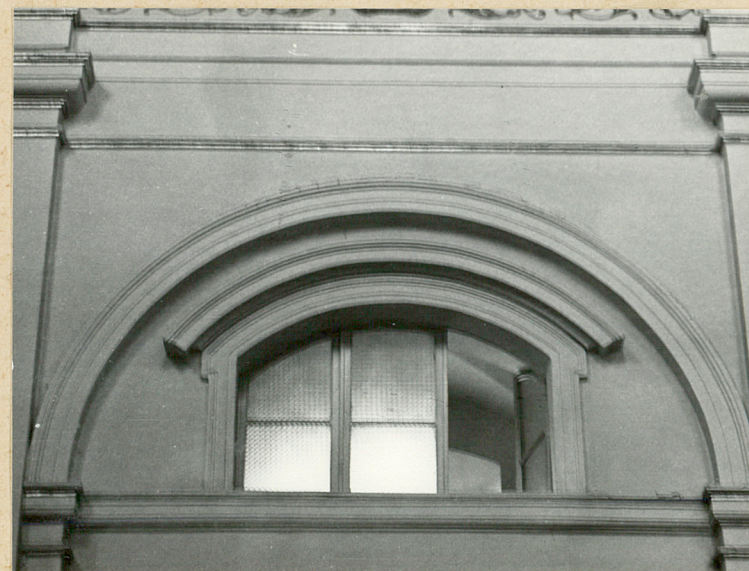
13, 14. Widok na emporę

Nawa główna otwarta jest do naw bocznych arkadami filarowymi o łukach koszowych, ponad nimi nad nawami ułożone są emporie z otworami zamkniętymi odcinkowo, w uszaty obramieniach, ujęte półokrągłą archiwoltą wspartą na wąskich pilastrach. Ściany nawy i prezbiterium rozcłunkowane są masywnymi pilastrami tokańskimi, które wspierają pełne, wydatne belkowanie obiegające całe wnętrze kościoła.

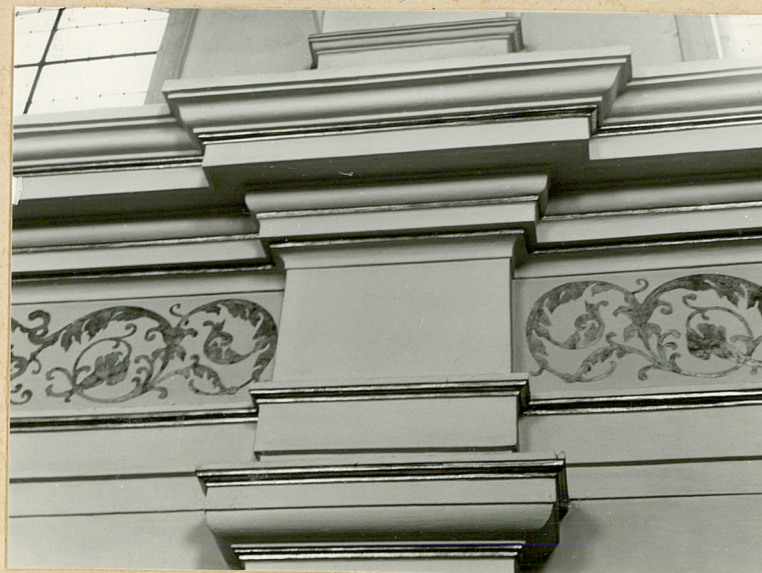
15

15. Belkowanie nawy głównej.
