BUDYNEK MIESZKALNY

R A D O M

ul. 25 Czerwca 18 (d. 1 Maja 18)

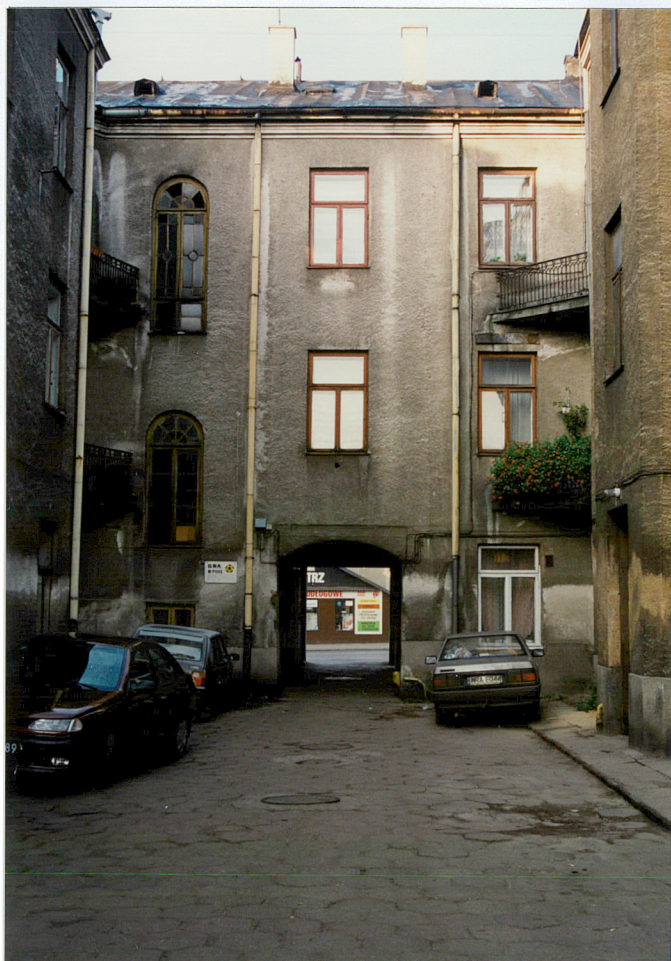
południowo-wschodnia: Trójosiowa, trójkondygnacyjna, zwieńczona profilowanym gzymsem. W przyziemiu, na osi środkowej, prostokątny, zamknięty łukiem odcinkowym otwór przejazdu bramnego. W pozostałych osiach tej kondygnacji oraz w drugiej i trzeciej osi obu kondygnacji górnych prostokątne otwory okienne. W pierwszej osi dwóch górnych kondygnacji otwory okienne prostokątne, zamknięte łukiem pełnym.

1. Elewacja południowo-wschodnia części frontowej budynku.
2. Oficyna boczna budynku - widok od południa.
3. Oficyna boczna budynku - widok od północy.

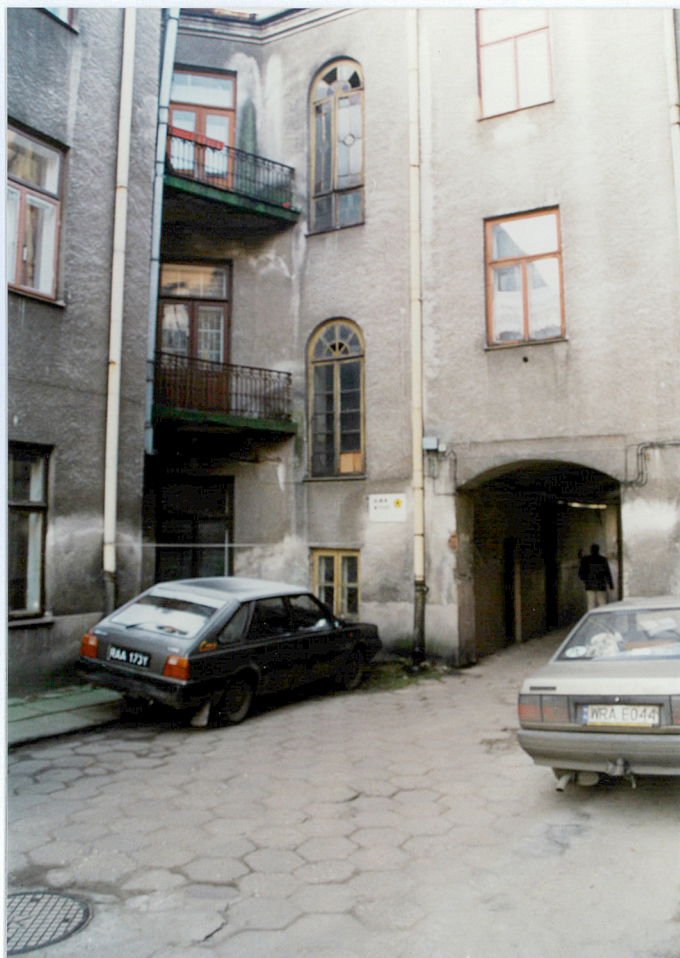
4. Elewacja południowo-wschodnia części frontowej budynku (fragment).
5. Elewacja budynku od strony podwórza (fragment).
6. Elewacja południowo-zachodnia oficyny bocznej budynku.

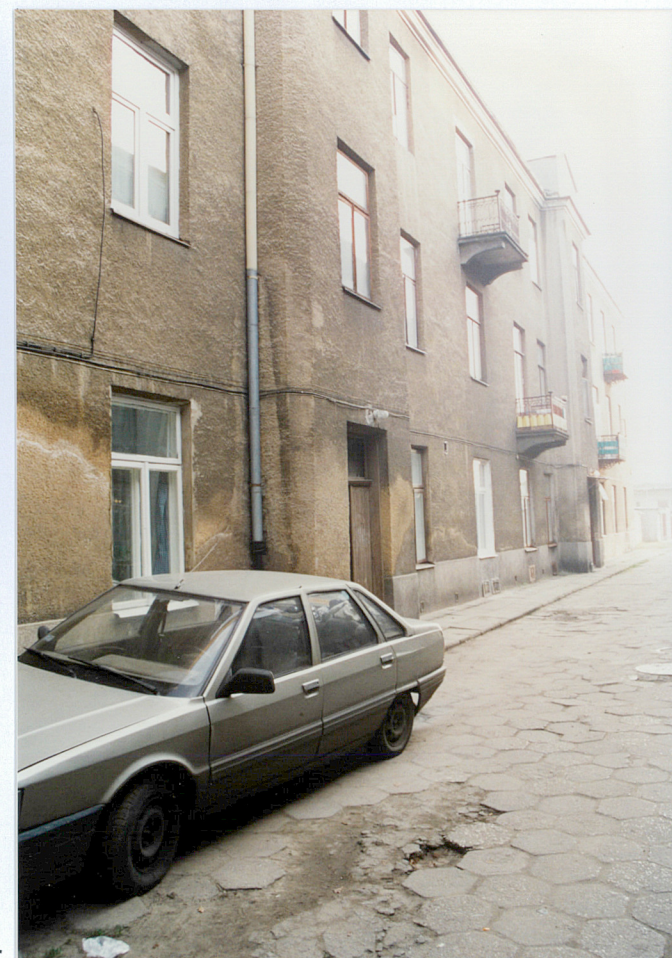
6.

Południowo-zachodnia: Jedenastoosiowa, trójkondygnacyjna, zwieńczona profilowanym gzymsem. W przyziemiu, w drugiej i siódmej osi prostokątne otwory wejściowe. W pozostałych osiach parteru oraz wszystkich osiach drugiej i trzeciej kondygnacji prostokątne otwory okienne.

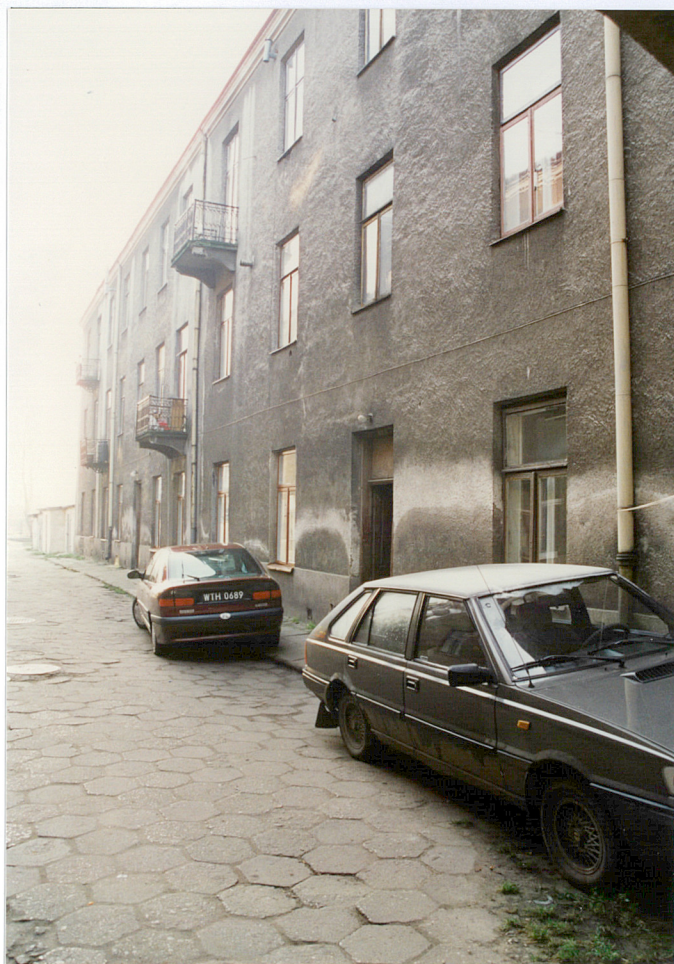
północno-wschodnia elewacja oficyny bocznej: Jedenastoosiowa, trójkondygnacyjna, zwieńczona profilowanym gzymsem. Druga i siódma oś ujęte ryzalitami o sfazowanych narożach. W przyziemiu obu tych osi prostokątne otwory wejściowe. W pozostałych osiach parteru oraz wszystkich osiach drugiej i trzeciej kondygnacji prostokątne otwory okienne.

7. Elewacja północno-wschodnia oficyny bocznej budynku.
8. Elewacja północno-zachodnia (fasada) - obramienie przejazdu bramnego.
9. Okna drugiej i trzeciej kondygnacji elewacji północno-zachodniej (fasady).

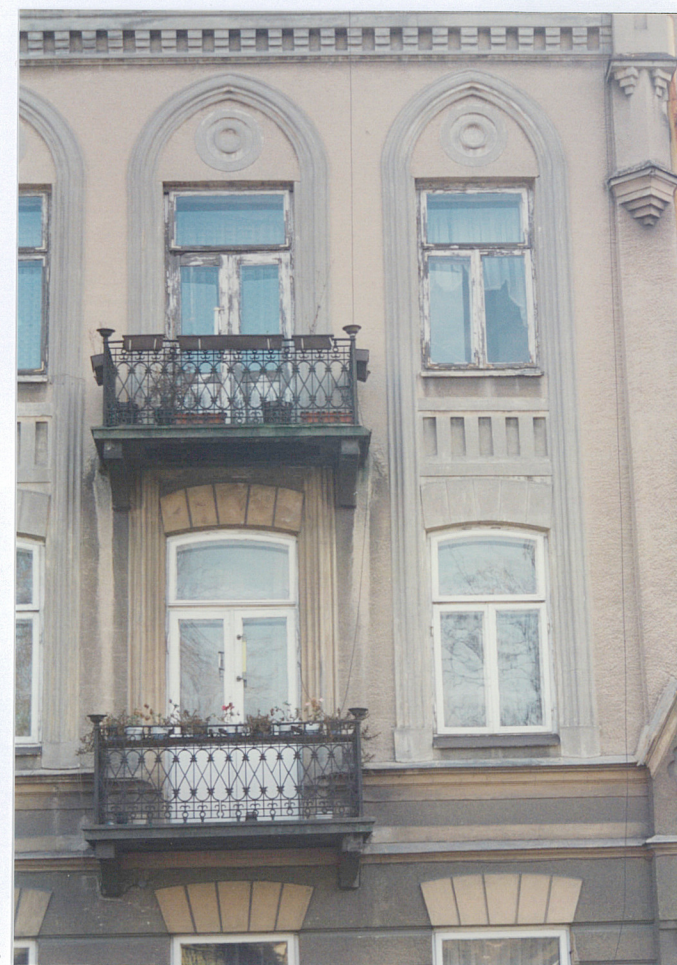
9.

szczytem. Pilastry ujmujące fasadę i oś środkową zakończone sterczynami w kształcie wieżyczek. Dolna kondygnacja boniowana, zamknięta gzymsem kordonowym. W przyziemiu na osi środkowej prostokątny otwór przejazdu bramnego, w pozostałych osiach prostokątne otwory okienne. W każdej z osi, okna drugiej i trzeciej kondygnacji w prostokątnej, zamkniętej łukiem ostrym, profilowanej arkadzie, o wysokości dwóch kondygnacji. Otwory okienne piętra prostokątne, zamknięte łukiem odcinkowym, z gzymsem podokiennym, w trzeciej kondygnacji prostokątne, z okrągłą płyciną powyżej. W osiach skrajnych i trzech osiach środkowych, pomiędzy oknami drugiej i trzeciej kondygnacji pięć niewielkich wnęk. W drugiej i szóstej osi otwory obu górnych kondygnacji poprzedzone balkonami.

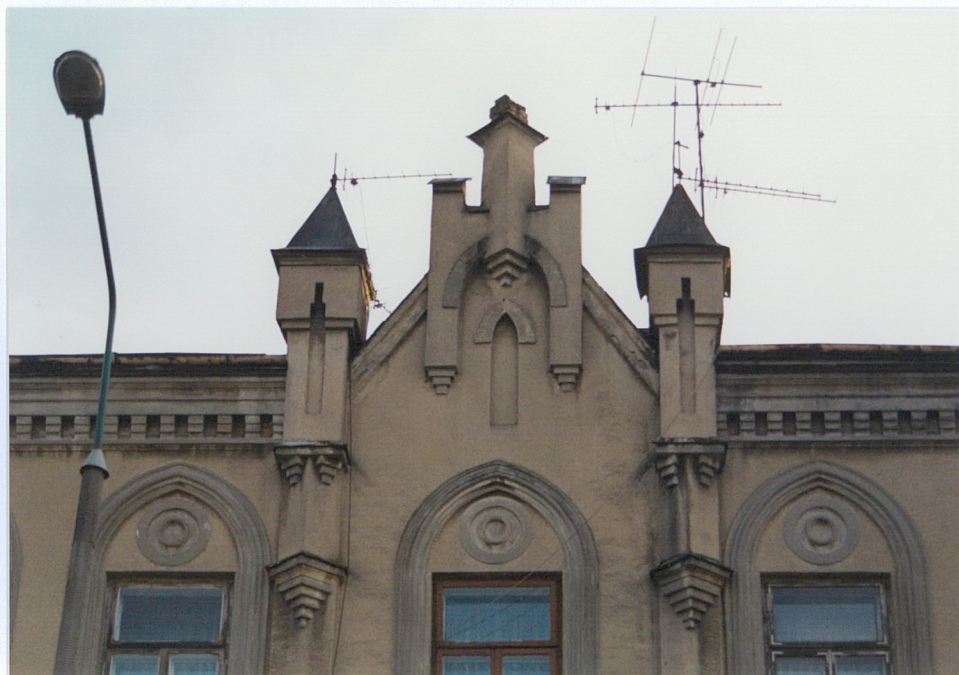
10. Szczyt elewacji północno-zachodniej (fasady).
11. Przejazd bramny.
