MAZOWIECKIE

Nowa szkoła

Żyrardów

Żyrardów, ul. ~~Dzierżyńskiego~~ ^{Narutowicza} 37

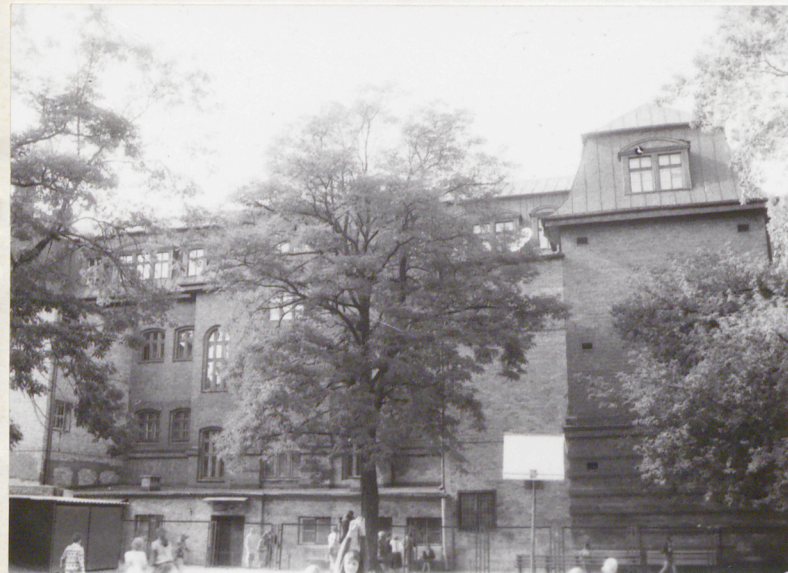
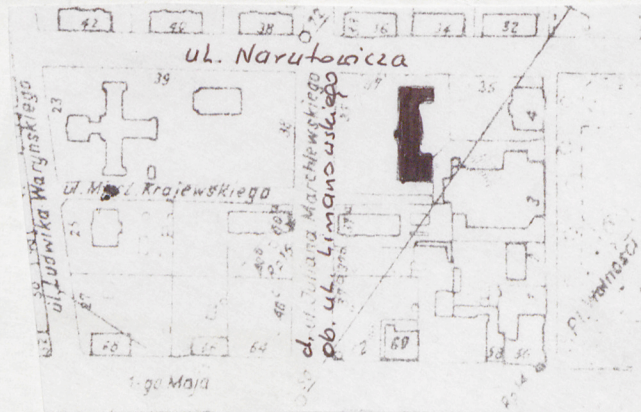
11. Zdjęcia, plan sytuacyjny, rzuty

Budynek założony na rzucie wydłużonego prostokąta, z krótkimi skrzydłami po bokach elewacji pld. Dwupiętrowy, nakryty mansardowym dachem z lukarnami. Od strony pln. na osi budynku jedoosiowy ryzalit, w którym umieszczony jest główne wejście do budynku. Rozkład wnętrz dwutraktowy, w trakcie frontowym sale lekcyjne, od strony pld. korytarz. Na osi budynku jedobiegowe schody prowadzące na parter i dwubiegowa klatka schodowa łącząca górne kondygnacje. Układ wnętrz parteru powtórzony na piętrach. Fasada frontowa 17-osiowa, boczne w części korpusu głównego ślepe, skrzydeł bocznych 4-osiowe. Południowe 7-osiowe z trzosiowym ryzalitem. Elewacje frontowe i boczne w przyziemiu boniowane, wydzielone gzymsem kordonowym. Okna zgrupowane po cztery w przyziemiu połączone wspólnym gzymsem. W ryzalicie okno znacznie wyższe zamknięte półkoliście. Stolarka okienna dawna.

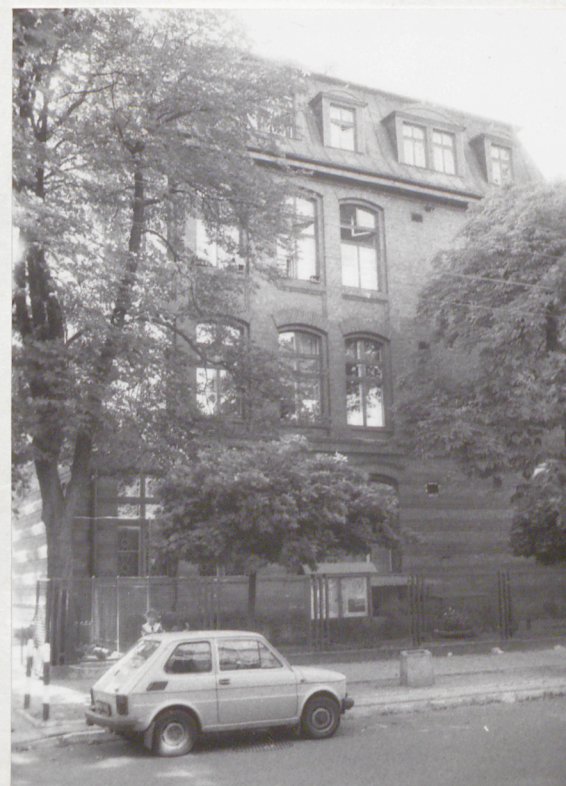
1. Rzut parteru i I p. Rys. inwent. z ok. 1896r.
Oryg. AP-Żyrardów TAZŻ 1494/9
2. Widok elewacji płn. repr. z Albumu TAZŻ z 1900r.
