1. Obiekt ZNTK Pruszków (a)

DAWNA SZKOŁA

PRUSZKÓW

Pruszków ul. Broniewskiego

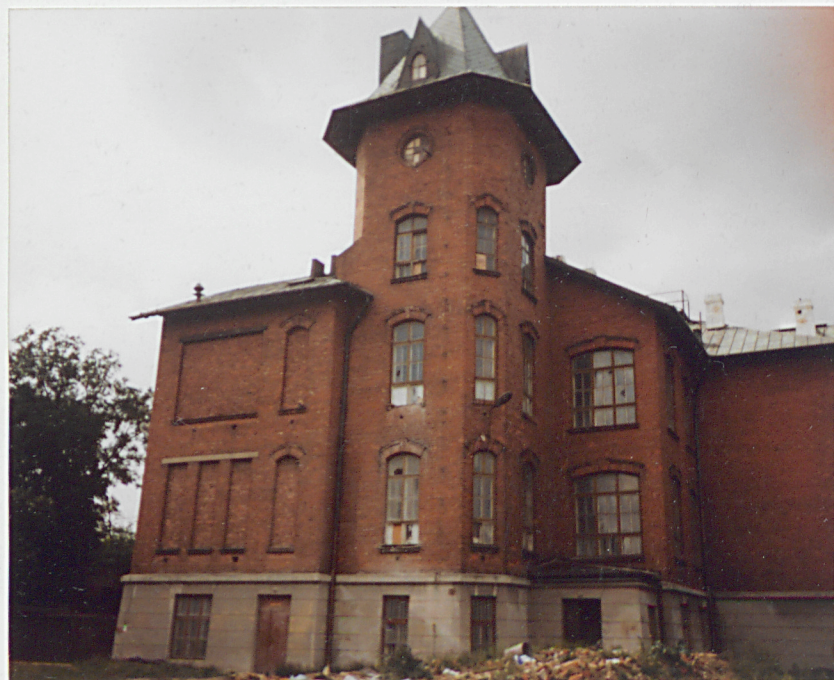
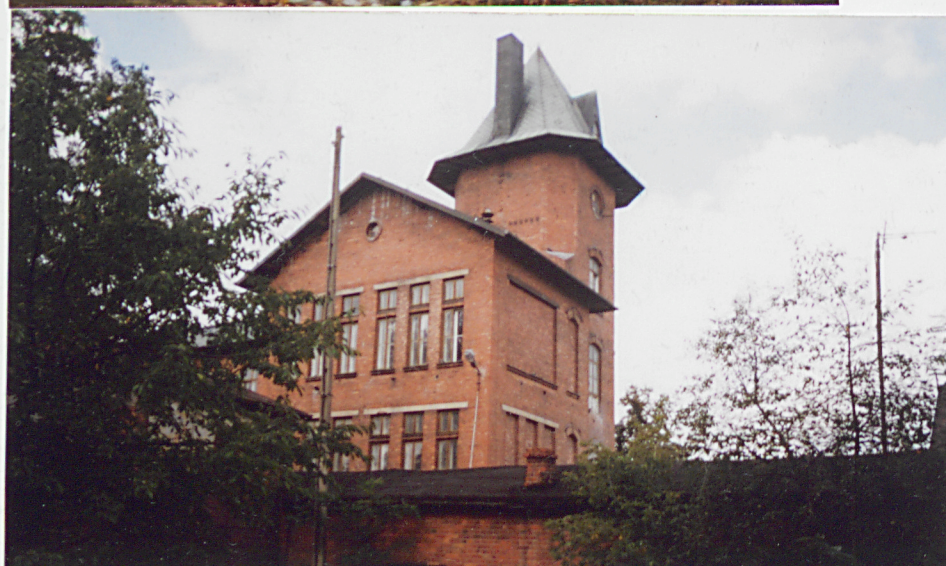
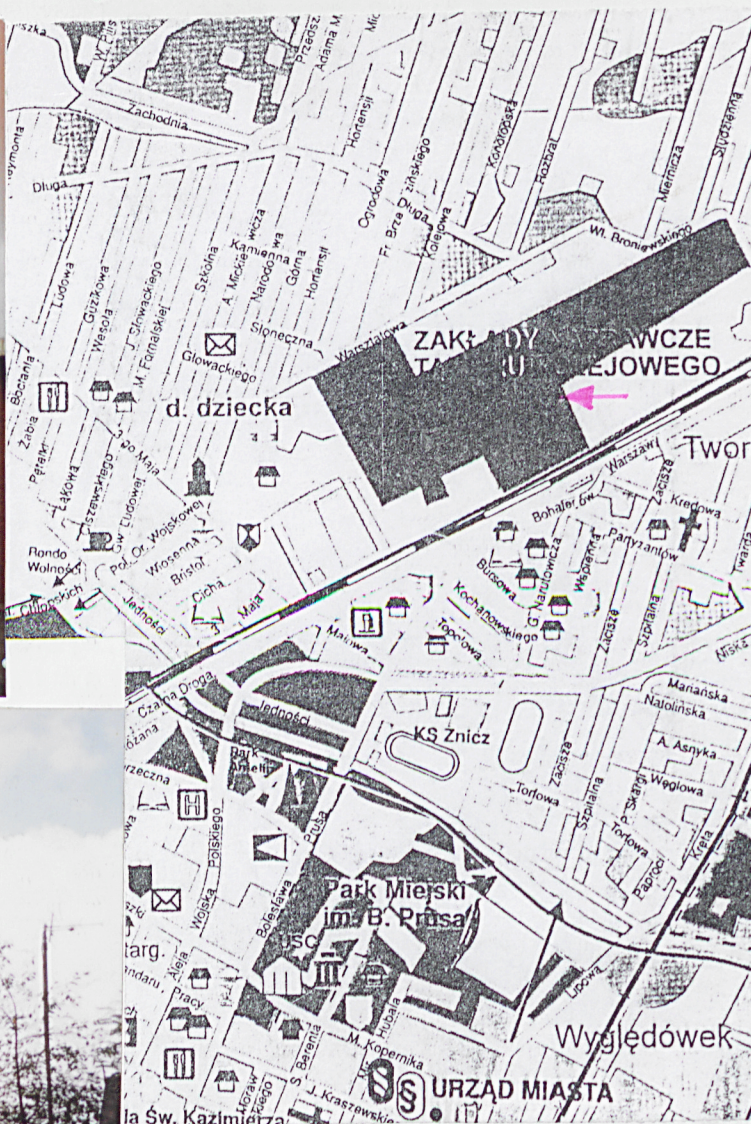
11. Elewacja wsch., neg. 900/621/2; widok od pld. zach., neg. 900/622/1; orientacja

Bryła: Bryła nieregularna z wkomponowaną w narożu wieżą o wysokości ok. 24 m. Budynek 3 kondygnacyjny z użytkowym poddaszem, częściowo podpiwniczony. Dach wysoki wielopłaciowy, helm wieży w kształcie ostrosłupa, w połaciach trójkątne lukarny i prostokątne kominy.

Elewacje: Elewacje do poziomu stropu nad parterem tynkowane, boniowane poziomo, powyżej z cegły czerwonej spoinowanej. Elewacja pld. 12-osiowa, 6 osi pln. stanowi mocno wysunięty ryzalit zwieńczony trójkątnym szczytem. Okna części pld. zamknięte łukiem odcinkowym, o drobnych podziałach. Nadproża ceglane, odcinkowe z kluczem. Okna w ryzalicie prostokątne, nadproża płaskie-betonowe, w szczycie okrągły okulus. Elewacja wsch. 7 osiowa, na 1 kondygnacji część pld. cztery wydłużone prostokątne blendy w miejscu okien, w czwartej części osi zakończona łukiem odcinkowym, na 2 kondygnacji wielka kwadratowa blenda i wąska prostokątna, zamknięta łukiem odcinkowym. W narożu 4 kondygnacyjna czworoboczna wieża ze ściętymi narożnikami. W przyziemiu okna prostokątne, na 3-ch kondygnacjach zamknięte łukiem odcinkowym z ceglany nadprożami z kluczem. W czwartej kondygnacji okna okrągłe. W przyziemiu skrajnej, cofniętej osi pln. niewielka zadaszona przybudówka, na obu kondygnacjach wielkie okna zamknięte łukiem odcinkowym. Elewacja pln. wsch. 11 osiowa, środek zajmuje ryzalit z wejściem na osi środkowej, poprzedzonym granitowymi schodami z murowaną balustradą. Drzwi ujęte w pilastry, zwieńczone trójkątnym tympanonem. Po obu stronach wąskie prostokątne okienka. 2-gą kondygnację zajmuje wielkie trójdzielne niemal kwadratowe okno o drobnych podziałach, z betonowym nadprożem. Na 3 kondygnacji rodzaj triforium zamkniętego łukiem pełnym. W parti poddasza duże okno półkoliste. Trójkątny szczyt nakryty szerokim okapem z dekoracyjną ciesiolką. W szczycie elewacji pld. okrągłe okno w parti poddasza. Jedno wielkie, niesymetrycznie usytuowane okno zamknięte łukiem odcinkowym.

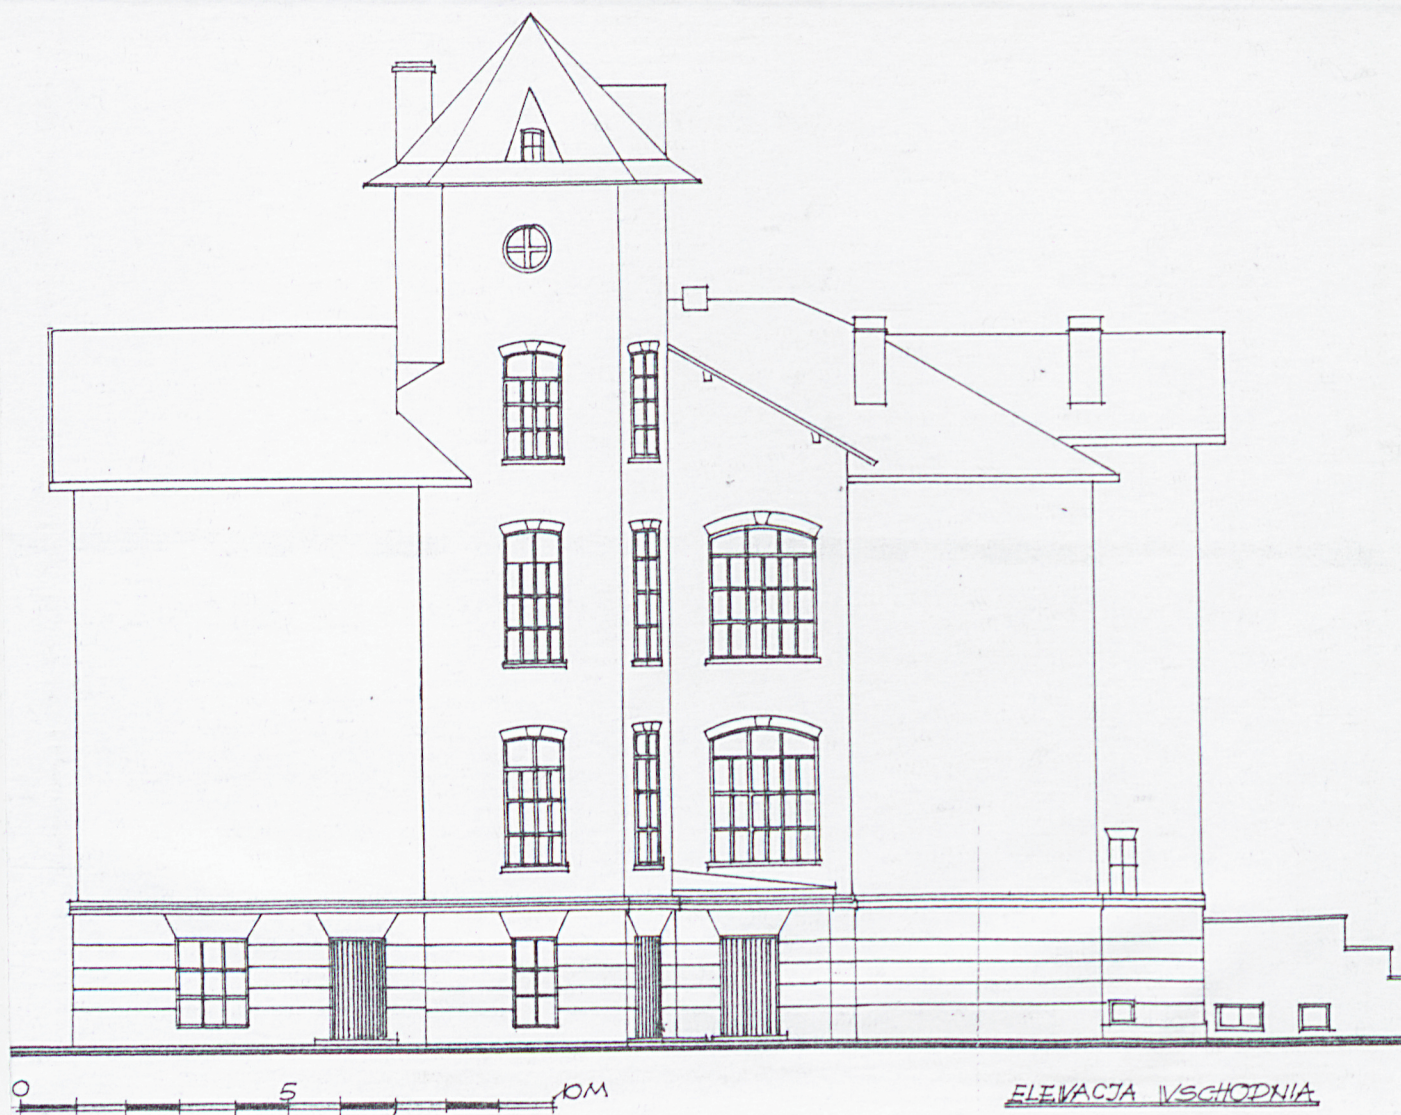
Elewacja wsch. i rzut przyziemia - verte

Plan: Budynek posadowiony na planie nieregularnym, zwartych z sobą prostokątów o zróżnicowanej powierzchni.
