1. Obiekt

Budynek mieszkalny (wielok. ięspole ogrodniczym
875/1
Moscow

PRUSZKÓW - ŻBIKÓW

ul. Żbikowska nr 56
nr hipoteczny Żbików 1

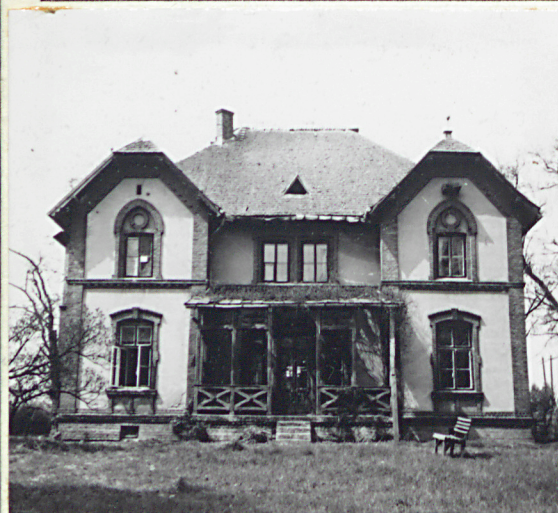
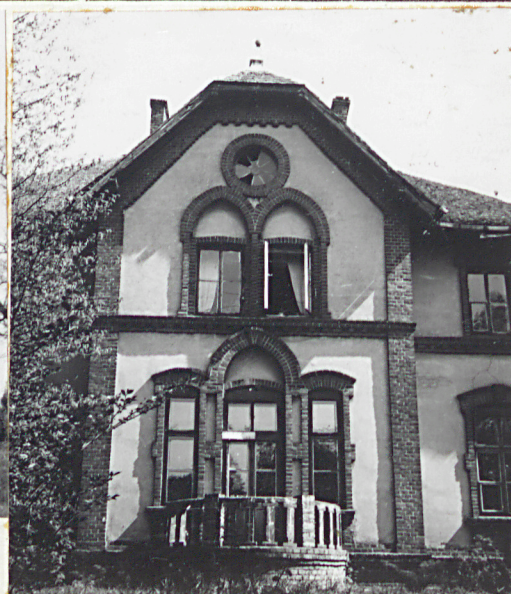
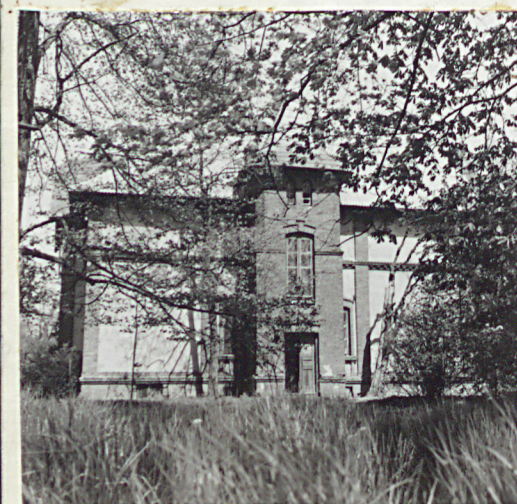
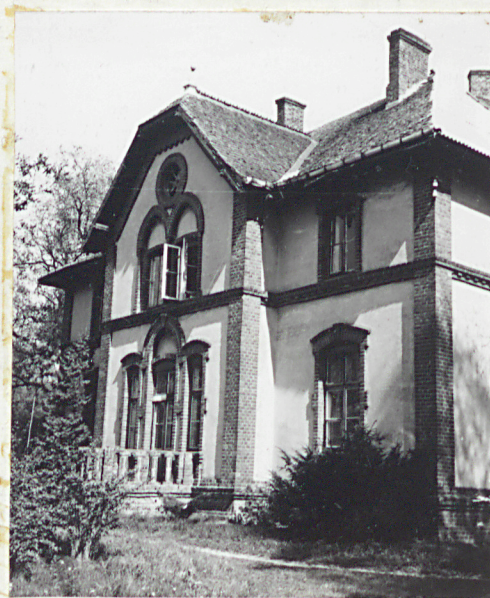
Budynek na terenie trójkątnego arboretum wchodzącego w skład gospodarstwa ogrodniczo-szkółkarskiego przy ulicy Żbikowskiej. Usytuowany w niewielkiej odległości od ulicy, zwócony stroną reprezentacyjną do ogrodu. Murowany z cegły, częściowo tynkowany, Stropy drewniane, belkowe z pułapem i podsufitką. Więźba dachowa drewniana typu płatwiowo-jętkowego. Dach kryty gontem uzupełniany eternitem. Weranda drewniana. Rzut prostokątny z ryzalitami bocznymi flankującymi werandę od pd-wsch, oraz ryzalitami na osiach pozostałych elewacji. Przy ryzalicie płu-zach niewielki podkowiasty taras. Rozmieszczenie pomieszczeń wewnątrz regularne, z dążeniem do symetrii. Budowla dwukondygnacyjna nakryta wysokim dachem czterospadowym. Na ryzalitach dachy naczółkowe. Bryła zwarta, urozmaicona. Weranda przykryta dachem pulpitem. Elewacje płu i pd symetryczne, trójosiowe, tak jak pozostałe komponowane na nietynkowanym cokole, podzielone na kondygnacje ceglany gzymsem kostkowym. Narożniki ujęte w lizeny. Otwory okienne i drzwiowe rustykowane, sklepione na łuku odcinkowym, niekiedy sprzężone, ozdobione łukami ostrymi i ślepymi maswerkami. W elewacji płu-wsch ostrołukowe nisze. Ryzalidy przy elewacjach pd-zach i płu-wsch flankowane lizenami. Wewnątrz piece z secesyjnymi i eklektycznymi szczytami i plaketami/w tym jeden majolikowy/

14. Kubatura ok. 2400 m ³	15. Powierzchnia użytkowa ok. 500 m ²	16. Przeznaczenie pierwotne mieszkalne	17. Użytkowanie obecne mieszkalne
18. Prace budowlane i konserwatorskie, ich przebieg i dokumentacja		19. Stan zachowania (fundamenty, ściany zewnętrzne, ściany wewnętrzne, sklepienia, stropy, konstrukcje dachowe, pokrycie dachu, wyposażenie i instalacje) Stan zachowania budynku dobry, uszkodzona weranda od str. pd.	
20. Najpilniejsze postulaty konserwatorskie Wskazana rekonstrukcja werandy.
