1. Obiekt

BUDYNEK DYREKCJI LASÓW PAŃSTWOWYCH

2. Czas powstania

3. Miejscowość

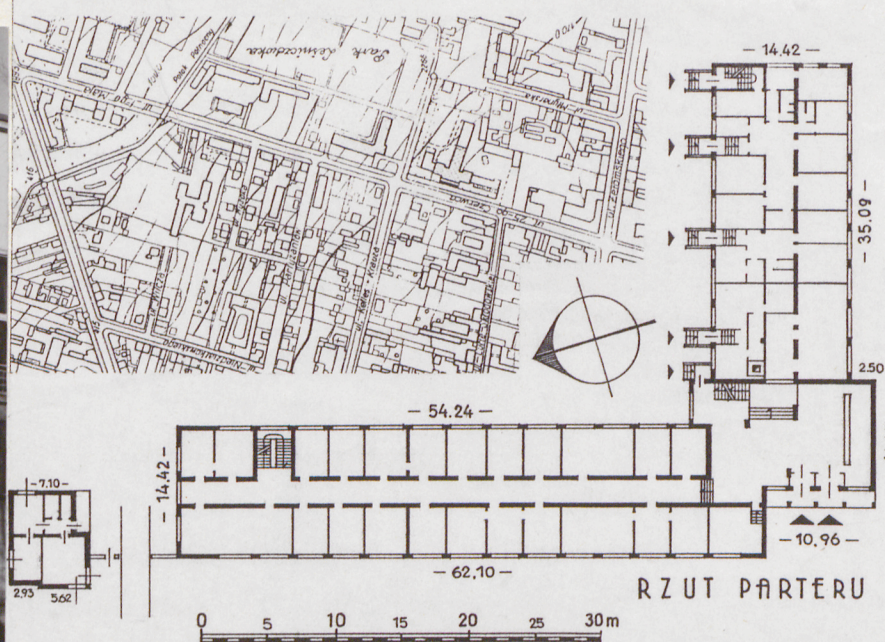
11. Zdjęcia, plan sytuacyjny, rzuty

Budynek 2 piętrowy, podpiwniczony, na rzucie w kształcie litery L z wejściem w podziemiu przy styku dwóch członów budynku, zawierał 4 mieszkania na parterze oraz pokoje biurowe. Na I i II p. pokoje biurowe wraz z salą konferencyjną na II piętrze. Po wejściu do budynku KW PZPR zlikwidowano mieszkania na potrzeby socjalno - biurowe, na I p. rozebrano ściankę w gabinecie dyrektora i sali zebrań tworząc dodatkową salę zebrań o pow. 105m<sup>2</sup>. Sala konferencyjna na II p. ma pow. 105,7m<sup>2</sup> i wys. 7m. Konstrukcja budynku: murowo-żelbetowa. Ściany z cegły ceramicznej. Ławy fundamentowe żelbetowe. Stropy Ackermana. Schody żelbetowe wylewane wykładane marmurem. Podłogi: parkiet, posadzki terrakota i marmur. Stropy nad hallami parteru i pięter oraz w salach zebrań - żelbetowe kasetonowe. Na zewnątrz budynek otynkowany oraz w partii wejściowej wykładany piaskowcem. Na ścianie szczytowej obok wejścia w kamieniarce godło państwowe z napisem LASY PAŃSTWOWE.

W piwnicach, w pomieszczeniach kuchni i zaplecza magazynowego występuje zawilgocenie ścian i sufitów.

Wymiana stolarki okiennej. W piwnicy w 4-ch miejscach występuje zawilgocenie ścian.
